# Tilstandsrapport

Leilighet

Garlivegen 4 B, 2900 FAGERNES

Befaringsdato: 15.05.2025

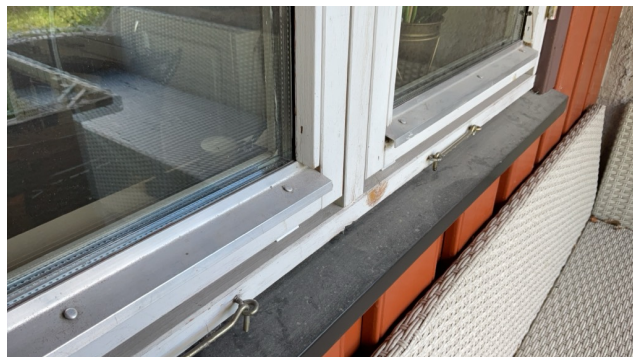
Vedlikeholdsbehov

Må hensyntas alder og anbefales vedlikehold.

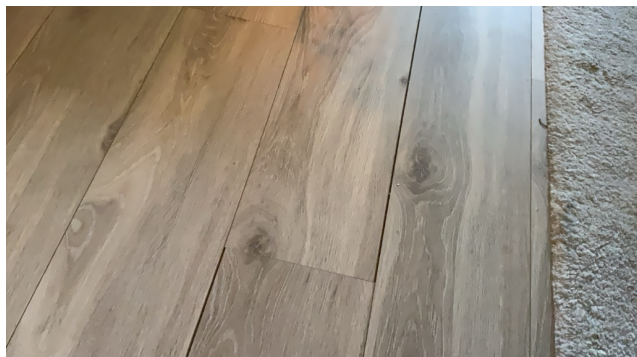
Glippe/forskyning i skjøt på gulv

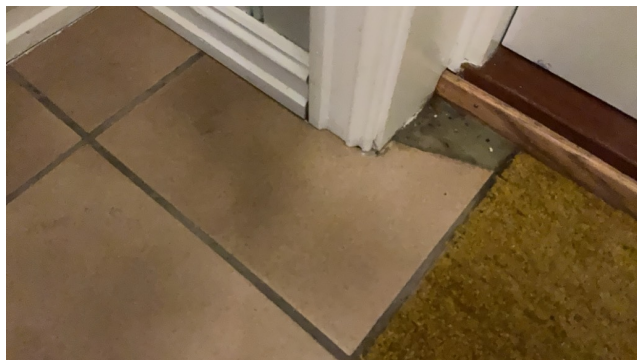
Bemerket bom (hullrom) på enkelte fliser i vindfang, samt skade på en flis der det mangler en bit som er kun påført elastisk masse.

Bom i enkelte fliser og mangler deler av en flis der tiltak med utskifting av fliser i sin helhet må påregnes

- Det må foretas tiltak for å lukke avviket.

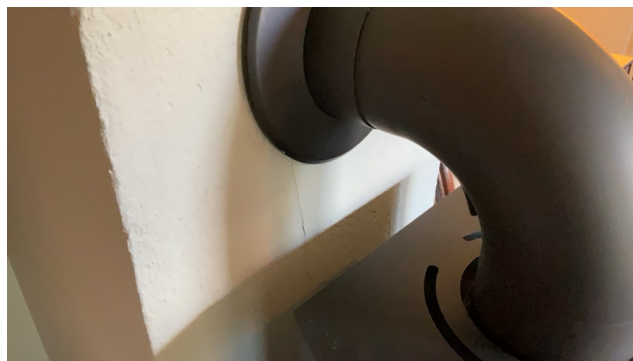
Riss/sprekk på pipe ved røykrør.

Jmf tilsynsrapport fra feier foreligger det avvik da det er utettheter mellom innerrør og ytterelement, der stålforing står løst. Anbefaler nærmere undersøkelse og tiltak.

Bemerket riss på pipe ved røykrør, anbefaler kontroll

Må foretas tiltak for å lukke avvik.

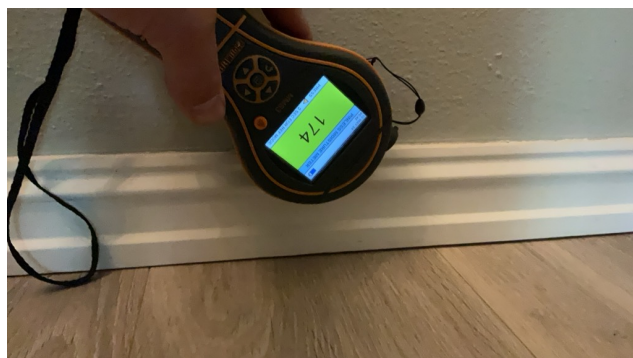
- Det er påvist indikasjoner på noe fuktgjennomtrenging inn i kjellermur.

Ved overflatesøk med fuktmåler på murkonstruksjoner mot terreng var det ikke utslag av fukt fra gang ved bad, men bør holdes under tilsyn

- Det påviste fuktnivå gir grunn til å overvåke konstruksjonen jevnlig for å se utvikling over tid, og eventuelt foreta tiltak for å unngå fuktskader.

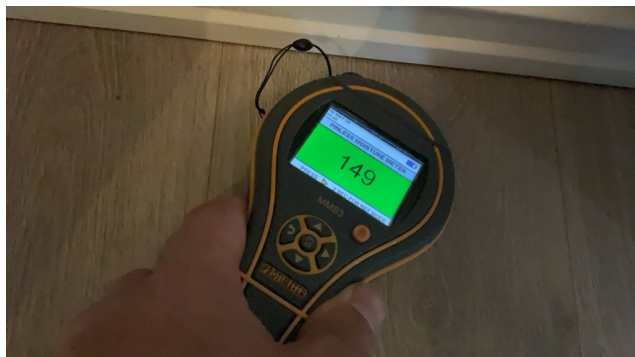
På gulv mot grunn fra gang ved bad var det ikke utslag

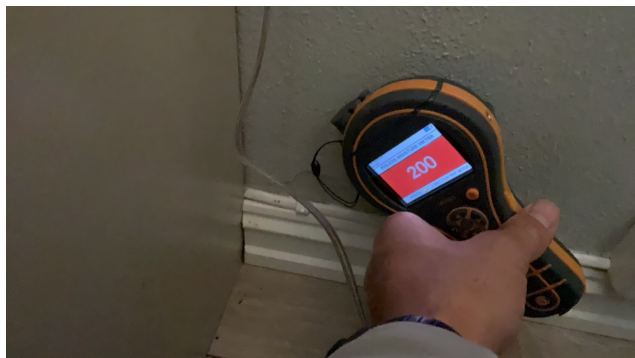
På vegg/murkonstruksjon mot terreng i stue/kjøkken mot østlig retning fuktutslag, noe som gir grunn for at konstruksjonen må holdes under tilsyn, ved utvikling av fukt må tiltak vurderes og alder/tilstand på drenering er avgjørende

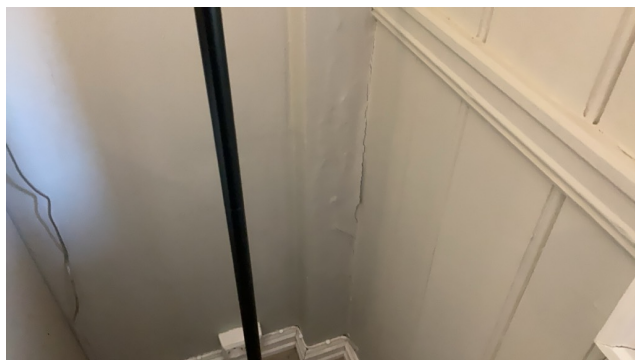
Synlig avflassing av veggmalings på hjørnekonstruksjon, fukt er nærliggende årsak og må holdes under tilsyn

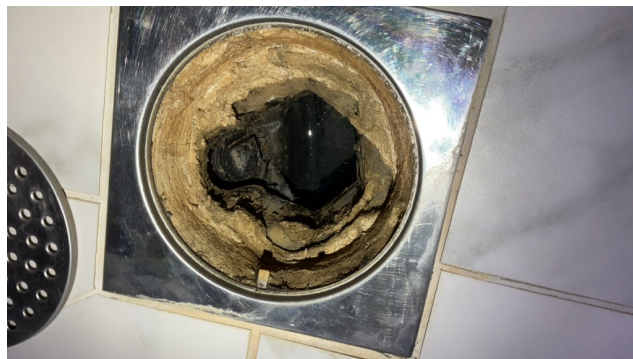
- Usikker løsning rundt klemring gir økt risiko for at vann kan trenge ned mellom membranen og sluket. Dette kan føre til lekkasje og fuktskader i underliggende konstruksjoner over tid.
- Eldre sluk av plast er ofte utsatt for lekkasjer og særlig i overganger. Eventuelle lekkasjer kan medføre fuktskader på tiliggende konstruksjoner.

Fra sluk ble det registrert at sluk ikke er skiftet ved oppgradering av bad, ikke synlig tettesjikt overgang sluk/klemring og må hensyntas. Sluk bør ettersees/holdes under tilsyn

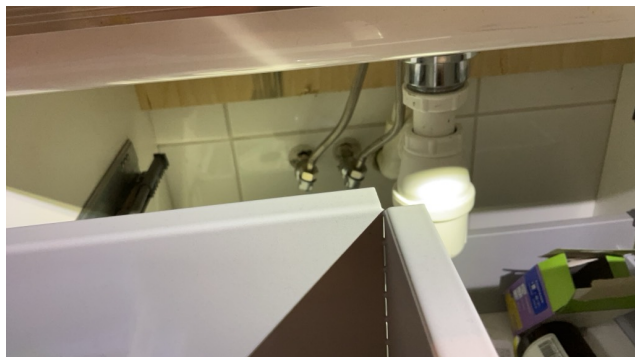
Ikke tilstrekkelig overgang rørgjennomføring der tettesjikt ikke er synlig og mangler rørmansjetter. Sluk og vann og avløpsrør er fra byggeår

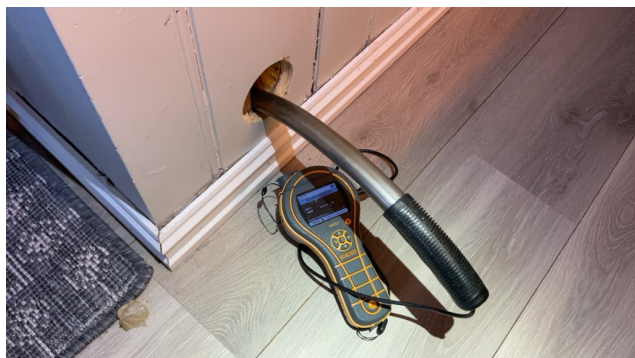
Hulltaking er foretatt uten å påvise unormale forhold. Hulltaking er foretatt ved/i kjøkken.

Hulltaking foretatt, ved fuktmåletaking var det ikke fuktutslag

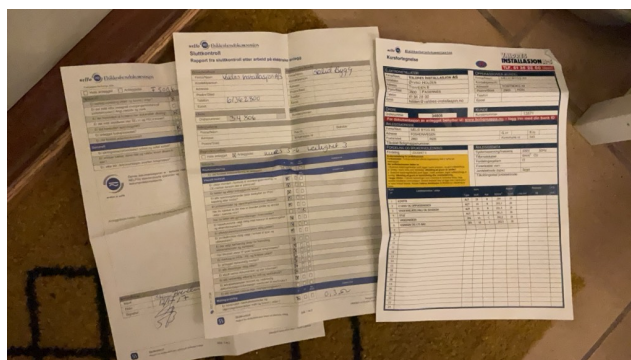
Foreligger dokumentasjon for skifte og arbeid med kurs 5 og 6
