Tilstandsrapport

Enebolig

Dalhaug 21 , 7655 VERDAL

Rapportdato: 20.04.2026

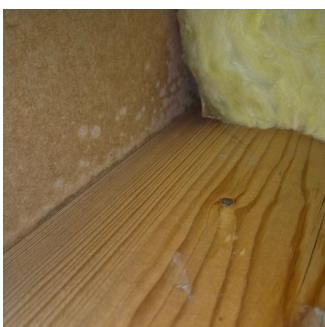
TG 2 Vinduer

Det er registrert fuktinntrengning i takkonstruksjon ved takvinduer. Forhøyede fuktutslag og synlig fuktpråkjenete foringer i både overkant og nedre kant.

Det bemerkes at takvinduer anses som en risikokonstruksjon, ofte beheftet med fuktinntrengning og skjulte skader i tilstøtende konstruksjoner. Denne typen konstruksjoner forutsetter tilstrekkelig vedlikehold og jevnlig observasjoner.

Nærmere undersøkelser anbefales. Utbedringstiltak må påregnes. Skjulte skader og følgeskader pga. fuktinntrengning kan ikke utelukkes.

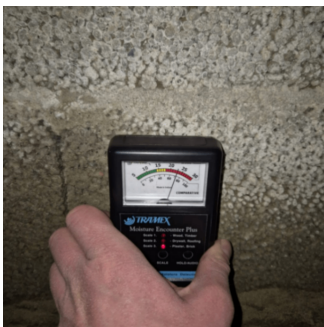
TG 2 Grunnmur og fundamenter

Det er registrert stedvise avskalinger og rissdannelser. Fuktmerker, saltutslag og misfarginger.

Nærmere undersøkelser anbefales, samt lokale utbedringer.
