# Tilstandsrapport

Enebolig

Leiegata 22 A, 1617 FREDRIKSTAD

## Enebolig - Byggeår: 1982

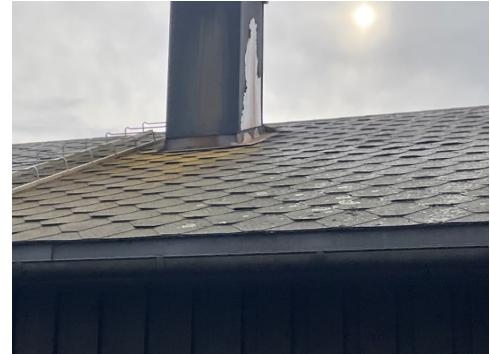
### TC 2 Takteking

- Mer enn halvparten av forventet brukstid er passert på taktekingen.
- Mer enn halvparten av forventet brukstid er passert på undertak.
- Taktekingen har mose og slitasje på grunn av elde.

- Tidspunkt for utskiftning av takteking nærmer seg.
- Tidspunkt for utskiftning av undertak nærmer seg.
- Overvåk tilstanden jevnlig. For å få tilstandsgrad 0 eller 1 må tekkingen skiftes ut, men tidspunktet for når dette er nødvendig er vanskelig å si noe om.
- Når takteking og undertak begynner å bli gamle, øker risikoen for lekkasjer, noe som kan føre til omfattende og kostbare reparasjoner av underliggende konstruksjoner dersom en ikke foretar tiltak på konstruksjonene før dette oppstår.
- Lokal utbedring må utføres.

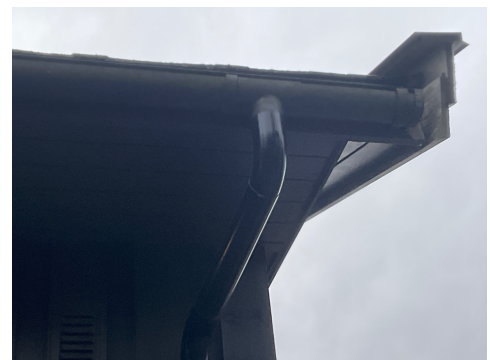
### TC 2 Nedløp og beslag

- Det mangler snøfangere på hele eller deler av taket, men det var ikke krav om dette på byggemeldingstidspunktet.
- Mer enn halvparten av forventet brukstid er passert på renner/nedløp/beslag.

Manglende snøfangere kan føre til snøras fra taket, noe som utgjør en risiko for personskade og skade på eiendom. Montering anbefales for økt sikkerhet, spesielt over innganger og befærede områder, selv om det ikke var krav ved oppføringstidspunktet.

Utskifting av beslag, renner og nedløp må påregnes på sikt for å unngå lekkasjer og følgeskader på bygningen, da risikoen for skader øker med alderen på komponentene.

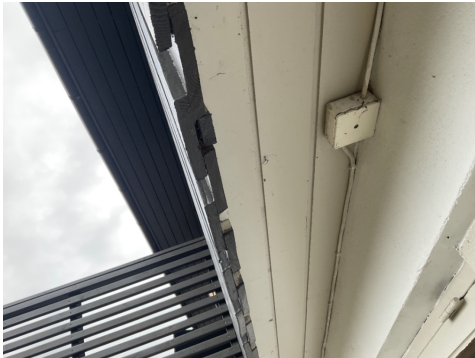
### TC 2 Veggkonstruksjon

Ingen eller liten lufting i nedre kant av kledning var en vanlig utførelsesmåte på oppføringstidspunktet og i tråd med datidens byggeskikk. Krav til lufting og fuktsikring har blitt skjerpet i senere tid, og forholdet vurderes derfor opp mot dagens anbefalinger.

- Uten tilstrekkelig lufting bak bordkledningen kan fuktighet som trenger inn bak bordene eller gjennom veggen innenfra ikke tørke opp. Dette skaper ideelle forhold for råtesopp og muggvekst.

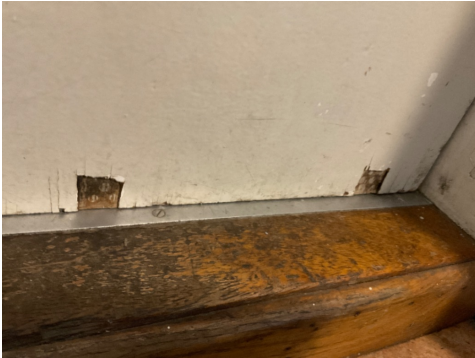
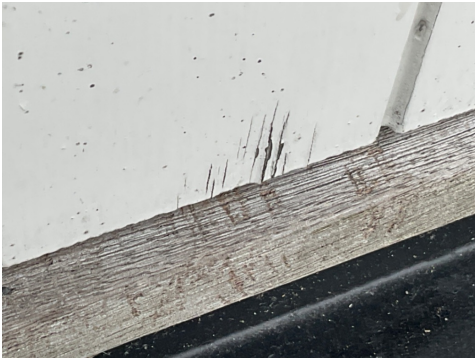
## TG 2 Dører

- Karmene i dører er værslitte utvendig og det er sprekker i trevirket.

- Det må påregnes noe vedlikehold og at enkelte dører må skiftes ut.

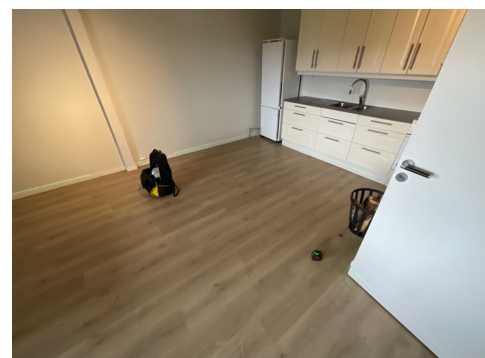
- Det er målt høydeforskjell på mellom 15-30 mm gjennom hele rommet. Tilstandsgrad 2 gis med bakgrunn i standardens krav til godkjente måleavvik.
- Målt høydeforskjell på mellom 10 - 20 mm innenfor en lengde på 2 meter. Tilstandsgrad 2 gis med bakgrunn i standardens krav til godkjente måleavvik.
- Det registreres noe knirk.

- For å få tilstandsgrad 0 eller 1 må høydeforskjeller rettes opp. Det vil imidlertid sjelden være økonomisk rasjonelt som et enkeltstående tiltak i en bolig som dette. Dersom boligen en gang skal renoveres, kan man vurdere slike tiltak.

Ved en renovering bør det også sørges for å unngå knirk.

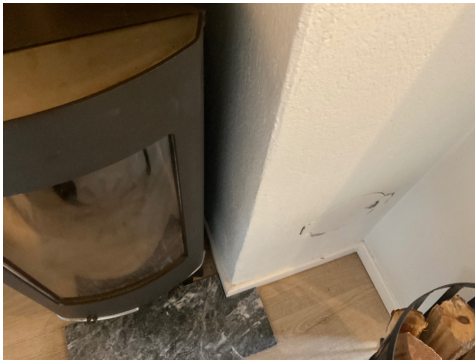
## TG 2 Pipe og ildsted

Det er ikke et krav til ildfast plate under sotluke/feieluke iht. TEK17 eller Brann- og Feiervesen, men det anbefales at det etableres. Forholdet føres dog opp som et avvik opp mot dagens forskrift/avhendingslov.

Selv med høy alder kan en pipe fungere godt hvis den er tatt vare på, men innvendig slitasje, sot, varme, og temperatursvingninger gjør ofte at rehabilitering kreves for trygg bruk.

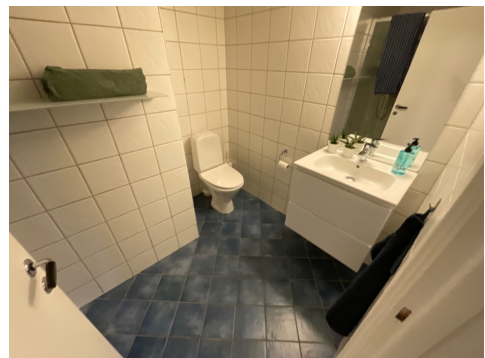
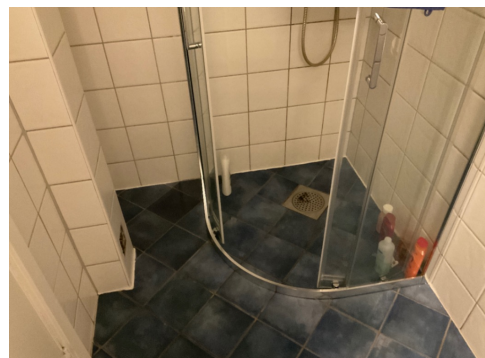
### UNDERETASJE > BAD

Dersom våtrommet skal tilfredsstillе dagens forskrift må det totalrenoveres. Alle forhold med tettesjikt, våtsone, sluk m.m. må dokumenteres.

**Kostnadsestimat: 200 000 - 500 000**

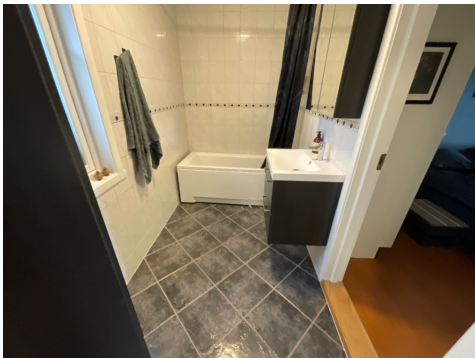
#### TG IU Tilliggende konstruksjoner våtrom

Hulltaking med fuktmåling er ikke mulig da vannuttak ligger mot trappeløp.

Dersom våtrommet skal tilfredsstillе dagens forskrift må det totalrenoveres. Alle forhold med tettesjikt, våtsone, sluk m.m. må dokumenteres.

**Kostnadsestimat: 200 000 - 500 000**

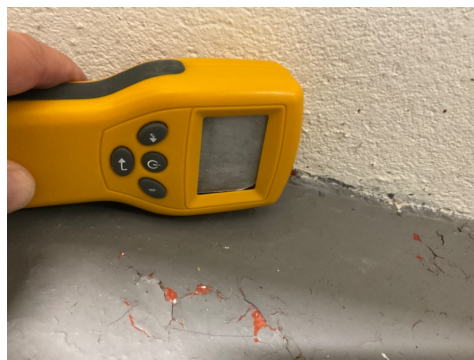
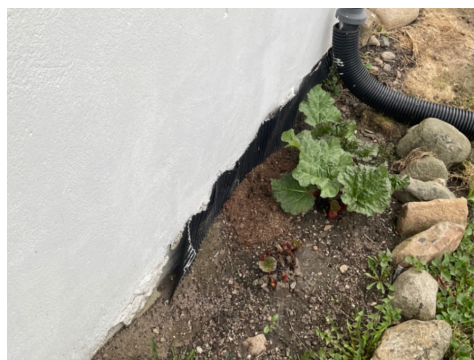
### TG 2 Fuktsikring og drenering

- Det mangler, eller på grunn av alder er det sannsynlig at det mangler, utvendig fuktsikring av grunnmuren ved kjeller/underetasje.
- Mer enn halvparten av forventet levetid på drenering er overskredet.

Fuktsikring mangler stedvis.

Vorteplast bør festes tilstrekkelig med tilhørende topplister.

Ved drenering av en eldre bolig er hovedtiltakene å grave opp rundt grunnmuren, installere et komplett system med drenerør, et drenerende sjikt (f.eks. knotteplast) og filterduk, samt å sørge for korrekt helling for å lede vannet effektivt bort fra bygget.

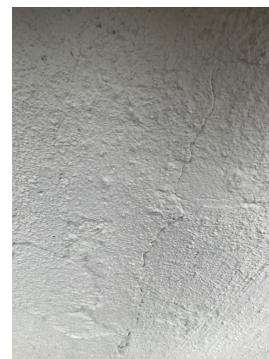
### TG 2 Grunnmur og fundamenter

- Grunnmuren har sprekkdannelser.

- Lokal utbedring må utføres.

Sprekkene bør overvåkes, og tetting bør vurderes for å hindre vanninntrengning og frostskafer.

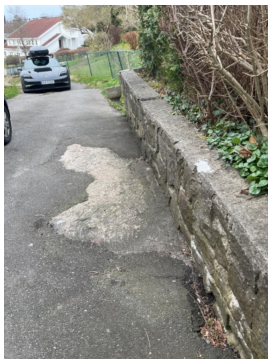
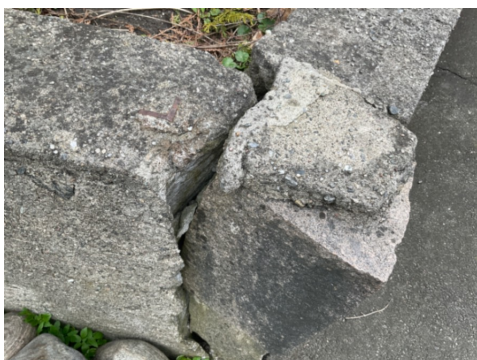
### TG 2 Forstøtningsmurer

- Det er påvist mindre sprekker og/eller skjevheter i muren.

- Lokal utbedring må utføres.
