# Olav Trygvasons gate 67 B 2319 HAMAR

## Tilstandsrapport Eierskifte

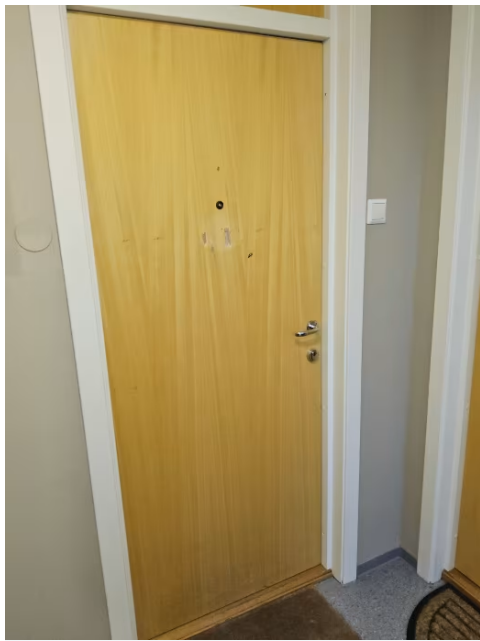
Entrédør har enkelte kosmetiske skader.

Entrédør fremstår som noe slitt, forholdet vurderes å være av estetisk karakter.

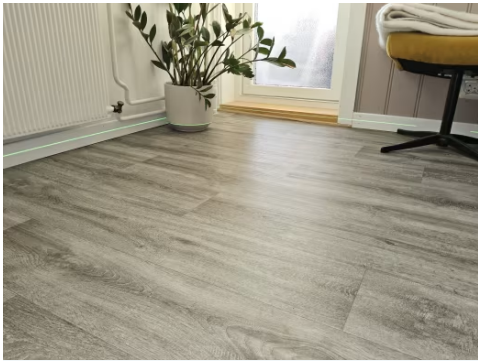
Bilde av kontrollmåling av etasjeskille.

Type	Betongdekke
Er det påvist nedbøy, skjevheter eller svikt i etasjeskille/gulv?	Ja

Med bruk av nivelleringslaser ble det registrert lokalt avvik på rommet over 20mm. Tilstandsgrad 3 gis med bakgrunn i standardens krav til godkjente måleavvik.

Det vurderes at det ikke er behov for umiddelbare tiltak men ved evt. legging av nytt gulv som stiller krav til planhet av underlaget, må tiltak påregnes.

Underliggende sjablongmessig prisanslag gjelder avretting av gulvet.

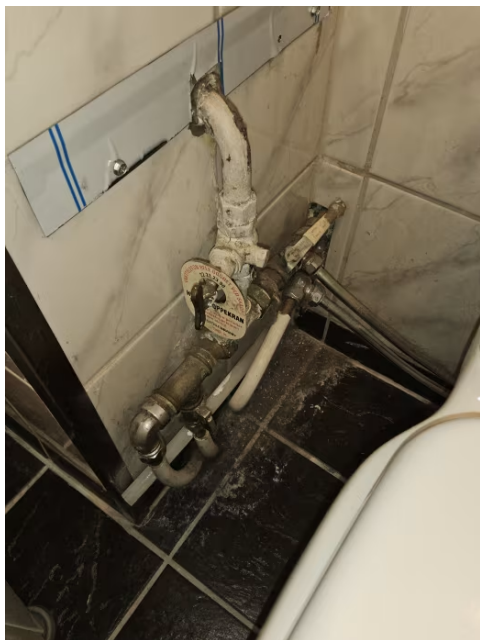
Enkelte deler av røropplegget bærer preg av alder.

Vannrør av kobber som er fra byggeåret, har nådd en alder hvor det vil være økt risiko for lekkasjer. Innvendig stoppekran er ikke funksjonstestet grunnet høy alder/tilstand. Konsekvens er usikker restlevetid/funksjon.

Vannrør og hovedstoppekran bør skiftes i forbindelse med fremtidig oppgradering av våtrom/kjøkken.

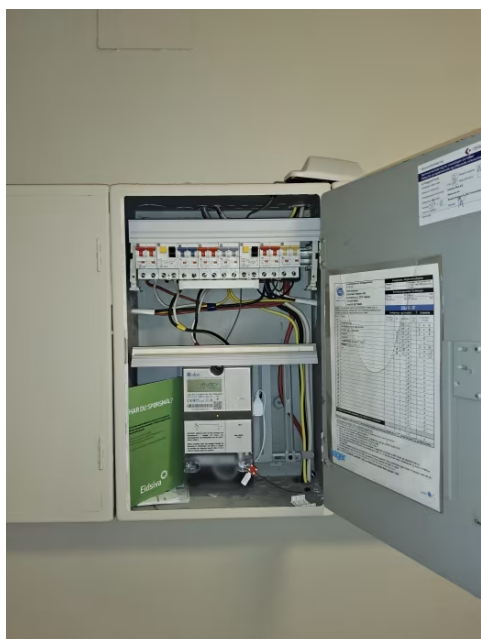
Sikringsskap er plassert i felles gang.

Det registreres manglende avdekking på jordfeilautomater i sikringsskap, dette medfører berøringsfare. Deler av det elektriske anlegget er fra byggeåret, og har utlevd sin normale levetid. Vedlikehold og utskiftninger må påregnes i tiden som kommer. Anlegget har utidsmessige løsninger, enkelte ujordete stikkontakter med videre. Selger opplyser om at det forekommer at sikringer løses ut når komfyr, oppvaskmaskin og vaskemaskin går samtidig, det vurderes derfor at anlegget er underdimensjonert etter dagens standard. Det er kun fremlagt samsvarserklæring på deler av utførte arbeider på det elektriske anlegget. TG3 gis på bakgrunn av registrert berøringsfare.

Det registreres berøringsfare, det bør derfor påregnes en utvidet el-kontroll av en kvalifisert elektrofaglig person og nødvendige tiltak vurderes deretter.

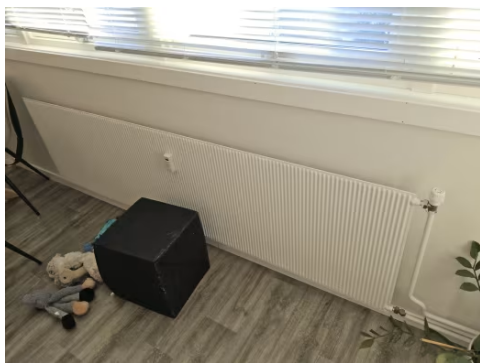
Leiligheten er oppvarmet med radiatorer tilknyttet vannbåren varme.

Radiatorer (med tilhørende røropplegg) er vurdert til å ha en alder som tilsier at anbefalt brukstid er passert og konsekvens er usikker restlevetid. Normalt sett vil vedlikeholds- og utbedringskostnader tilfalle sameiet/borettslaget, men om dette er tilfelle er ikke undersøkt i denne rapporten.

Det vurderes at det ikke er behov for umiddelbare tiltak, men basert på alder så bør anlegget holdes under oppsikt.

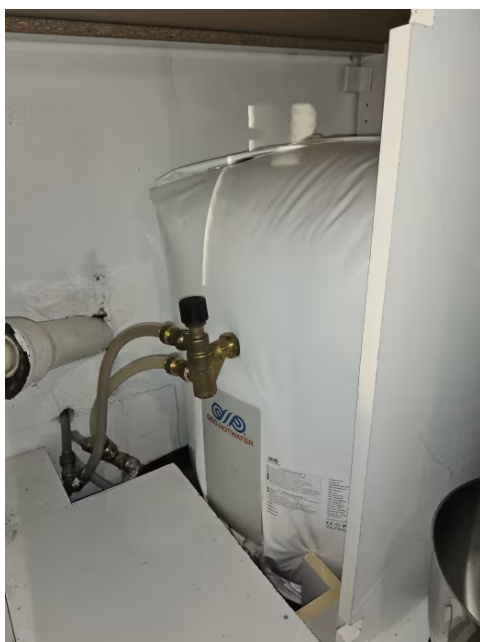
Varmtvannsbereder er plassert i kjøkkeninnredning.

Varmtvannsbereder er plassert i rom uten sluk/overløp eller annen sikring mot fuktskader. Konsekvens kan være at det oppstår fuktskader hvis lekkasje fra varmtvannsbereder skulle oppstå. Berederens strømtilkobling er utilgjengelig, og er derfor ikke kontrollert.

Automatisk vannstoppeventil med fuktsensor ved bereder anbefales etablert. Kontroll av berederens strømtilførsel anbefales.

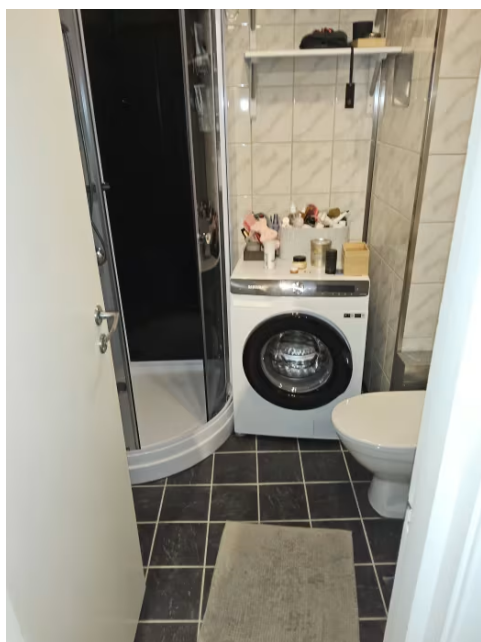
Oversiktsbilde bad.

Gulvet har fall til sluk, men dette er mindre enn referansenivået. Det registreres riss / sprekker i flisfuger på gulv. Det registreres bomlyd (tegn til hulrom) under enkelte gulvfliser. Eksakt årsak er ikke kjent. Forholdet indikerer manglende vedheft mellom flis og underlag.

Overgang mellom sluk og membran er uoversiktlig. Det kan derfor ikke verifiseres at utførelsen er korrekt, eller at lekkasjesikkerheten er ivaretatt. Det er ikke synlig tettesjikt rundt rørføringer i vegg. Med bakgrunn i alder på tettesjiktet / overflater er restlevetiden på rommet usikker.

Fortsatt bruk av dusjkabinett for å begrense overflater for belastning med fritt vann anbefales.
