# Tilstandsrapport

Rekkehus

Morenefareet 72A , 4340 BRYNE

Befaringsdato: 09.03.2026

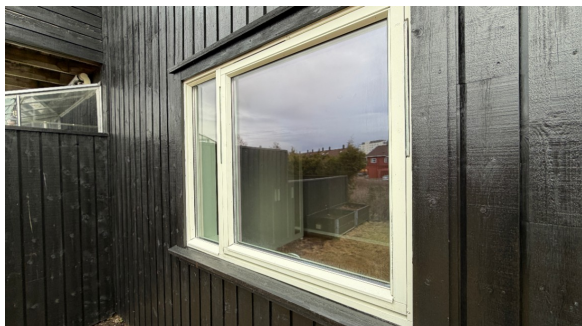
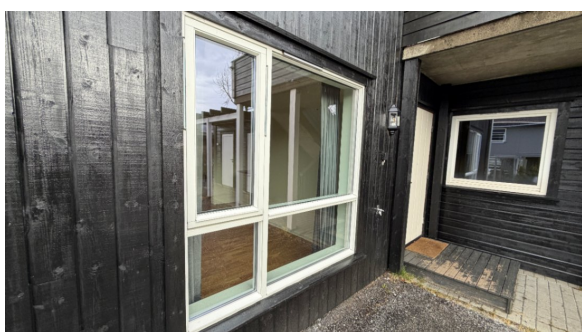
- Det er påvist at enkelte vinduer er vanskelig å åpne/lukke.
- Det er påvist noen glassruter som er punktert eller sprukne.
- Det er påvist andre avvik:

Svelling i vindusforing på kjøkken, ingen registrert fukt ved overflatemåling. Anbefaler nærmere kontroll av tetthet.

Vinduer har oppnådd en høyere alder, og slitasje i overflater må påregnes. Punktert glass medfører redusert isolerende effekt. Overflater bør vedlikeholdes etter behov og beslag smøres som normalt vedlikehold. Punktert glass anbefales skiftet.

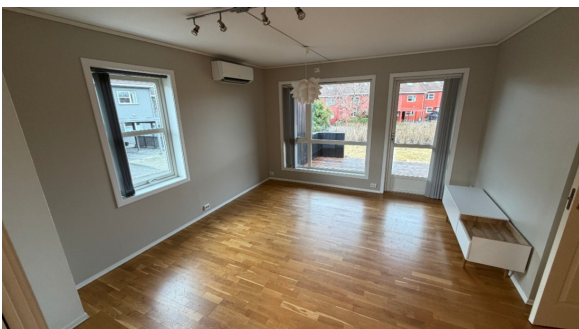
Svelling og vannmerker indikerer tidligere fuktpåvirkning og kan medføre redusert levetid på gulvoverflater.

Ingen umiddelbar behov for tiltak.

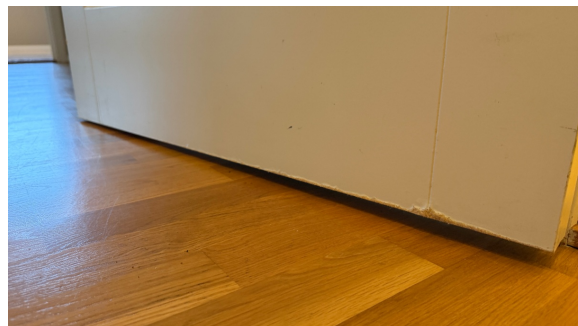
-Dør til bad behøver justering. Dør til soverom vest behøver justering i hengle/beslag.

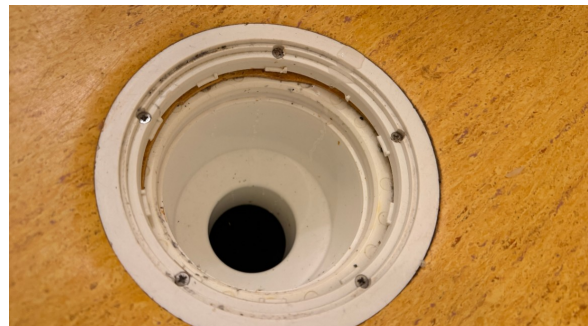
- Det er påvist mangelfull/feil utførelse rundt rørgjennomføringer e.l. som gir fare for fukt i konstruksjonen i våtsone.
- Mer enn halvparten av forventet brukstid er passert på membranløsningen.
- Mer enn halvparten av forventet brukstid er passert på slukløsningen.

Løsningen/utførelsen rundt rørgjennomføringer gir fare for fukt inn i konstruksjoner. Lokal utbedring/sillikonerer må vurderes.

- Det er viktig å merke seg at levetiden til en membran varierer basert på kvalitet, installasjon og bruk. Eldre membraner kan bli sprø og sprekke opp, noe som fører til at de mister sin vanntettende funksjon. Dette kan resultere i vannlekkasjer gjennom vegger og gulv og fuktskader.
- Eldre sluk av plast er ofte utsatt for lekkasjer og særlig i overganger. Eventuelle lekkasjer kan medføre fuktskader på tiliggende konstruksjoner.
- Løsningen/utførelsen rundt rørgjennomføringer gir fare for fukt inn i konstruksjoner.

Løsningen/utførelsen rundt rørgjennomføringer gir fare for fukt inn i konstruksjoner. Lokal utbedring må vurderes.

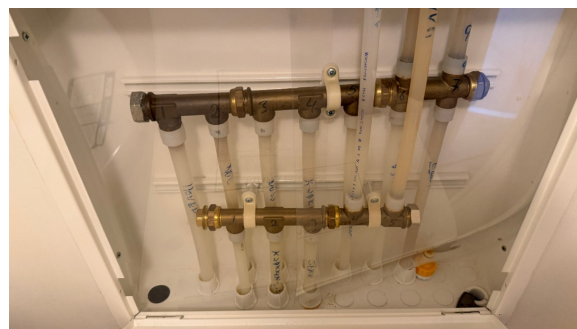
- Mer enn halvparten av forventet brukstid er passert på innvendige vannledninger.
- Det er påvist andre avvik:

Stoppekran er lokalisert, men ikke merket. Det ble ikke observert lekkasjer eller unormal slitasje.

Manglende merking av hovedstoppekran er et mindre avvik fra anbefalt praksis. Merkingen skal bidra til å lette lokalisering ved behov for stenging av vann, særlig i nødsituasjoner.

- Andre tiltak:
- Det er ikke behov for utbedringstiltak siden anlegget fungerer i dag, men ut ifra alder kan skader plutselig oppstå på eldre anlegg.

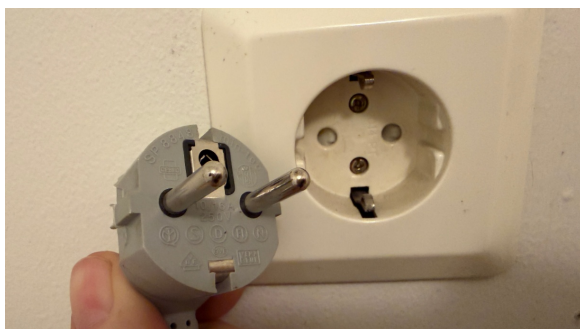
Iring i blandeventil, vannmerker i topppanne, ingen registrert lekkasje på befaringsdagen.

- Det er ikke behov for utbedringstiltak siden tanken fungerer i dag, men ut ifra alder kan skader plutselig oppstå på eldre tanker.
- Det bør etableres tilfredsstillende el-tilkobling etter gjeldende forskrift.
