Tilstandsrapport

Enebolig

Tjæråsen 4, 1815 ASKIM

Befaringsdato: 31.10.2024

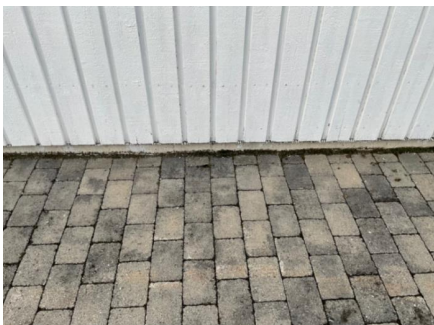
TG 2 Veggkonstruksjon

- Det er påvist spredte råteskader i bordkledningen.
- Bordkledning går stedvis nesten helt ned i terreng.
- Det ble foretatt stikktagninger etter råte/dårlig kledning ved hjelp av en syl, påvist råte i enkelte bord.
- Kledning er montert for nærme terreng. Iht. byggforsksereien: Avstanden fra underkant av kledning og til terrenget bør generelt være minst 0,3 m. Avstanden kan reduseres til 0,1 m på steder uten spesielt store slagregnspåkjenninger.

- Råteskadet trekledning må skiftes ut.
- Råteskadet trekledning må skiftes ut for å forhindre videre skadeutvikling.

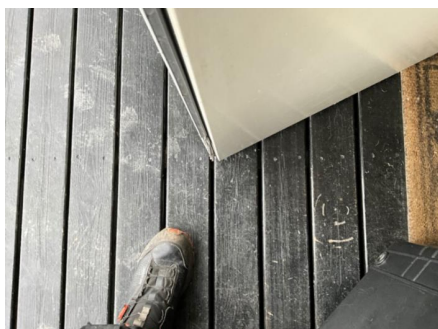
TG 2 Dører

- Det er påvist utetthet/åpning mellom dørblad og dørkarm. Dvs. at kald trekk kan oppstå.

- Utettheten mellom dørbladet og karmen bør tettes, for eksempel ved justering av døren eller installasjon av tetningslister. Hvis dette ikke utbedres, kan det føre til økt varmetap, kald trekk og høyere oppvarmingskostnader samt et mindre komfortabelt inneklima.

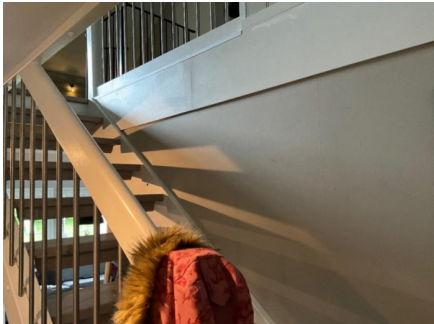
Det kan vurderes å montere håndlist på begge sider av trappen for økt støtte og sikkerhet, i tråd med dagens krav. Manglende håndlist på én side gir noe redusert støtte, og økt risiko for fall.

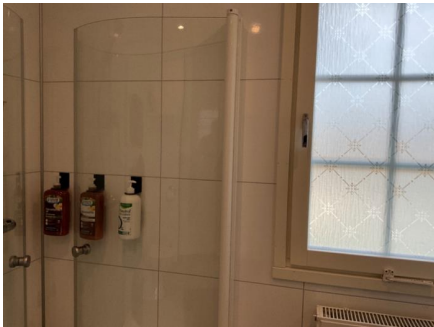
- Det er vindu/dør med ikke fuktbestandige materialer i våtsonen (ved vask, dusj, badekar, osv.), løsningen eller byggematerialet er uegnet
- Vinduet er plassert i våtzone, dette er en risikokonstruksjon, da membransjiktet trolig ikke er lagt inn mot vinduet.
- Valgt løsning innebærer at badet må benyttes med forsiktighet. Overgang vindu/vegg oppfyller ikke kravet til membran. Dersom det blir utsatt for vannsøl, vil det kunne oppstå fuktskader.

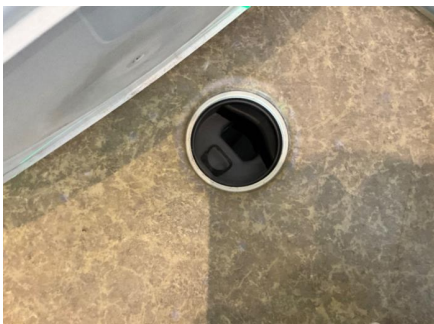
TG 2 Overflater Gulv

- Det er påvist avvik i fallforhold til sluk i forhold til krav i forskrift på byggetidspunktet.
- Takstmannen har foretatt kontroll av fallforhold på våtrommet ved hjelp av en punkt laser. Totalt fall er ansett som OK, oppbrett på tettesjikt ved dør. Dog noe svakt fall lokalt i dusjen, ikke 1:50 (1 cm pr. 0,5 meter).

- Andre tiltak:
- Våtrommet kan fungere med dette avviket, det må dog gjøres utbedringer om avviket skal lukkes. Det vil imidlertid sjelden være økonomisk rasjonelt som et enkeltstående tiltak. Ved en eventuell renovering, påse at badet bygges med riktig fall til sluk.
