Heienveien 5, 2450 RENA

**Stor og hel horisontaldelt  
tomannsbolig m/6 soverom.  
Vestvendt eiendom høyt i  
terrenget. Utsikt.**

## 6. Hovedrapport

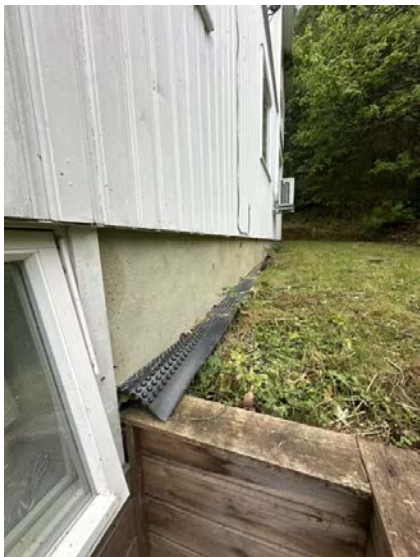
Viser manglende topplatt ved knotteplast. Topplatt må etableres ved knotteplast.

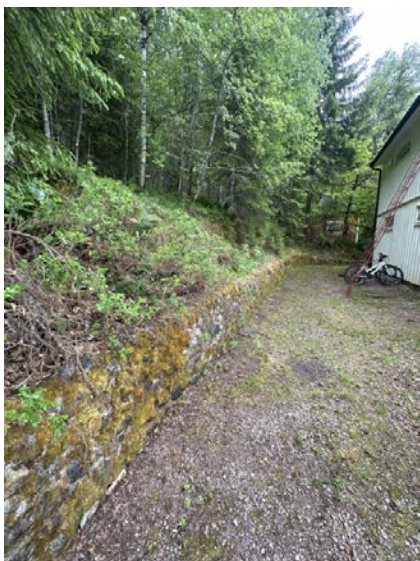
Det registreres skjevhet/ retningsavvik som antas å være som følge av jordtrykk eller telebelastning. Det er risiko for en skadeutvikling.

Viser eldre støttemur med naturstein.

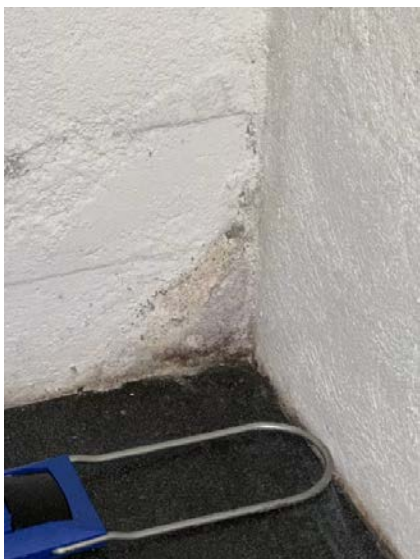
Det registreres mineralutslag (salt/kalkutsalg) i overflater som er et symptom på fuktvandring gjennom grunnmur.

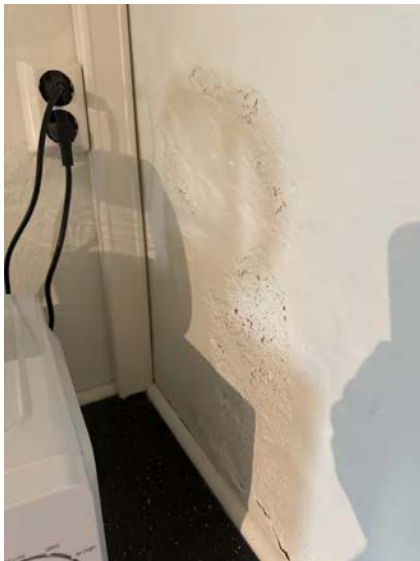
Det registreres mineralutslag (salt/kalkutsalg) i overflater som er et symptom på fuktvandring gjennom grunnmur.

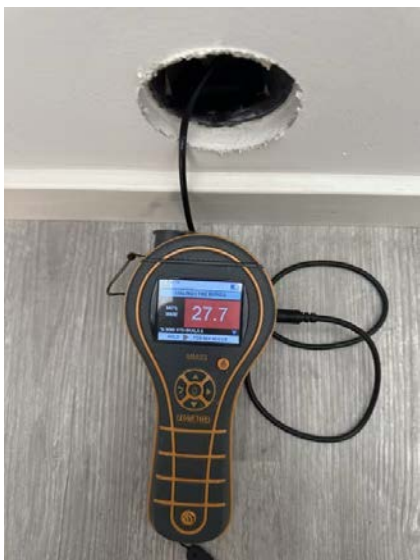
Ved fuktmåling i treverk i forbindelse med hulltaking, viser fuktverdier over faregrense for utvikling av sopp/ råteskader.

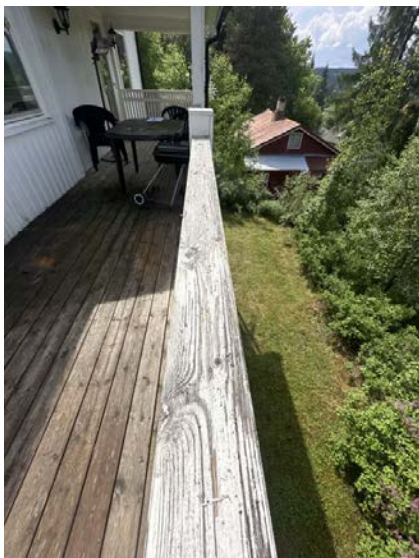
Konstruksjonen mangler overflatebehandling.

Tekking ved terrasse i 1.etasje er ikke kontrollert pga. terrassebord.	
Det registreres sprekke i terrassebord i 1.etasje. Overflatebehandling må påregnes ved begge etasjer.	
Utbedring av ovennevnte forhold må påregnes.

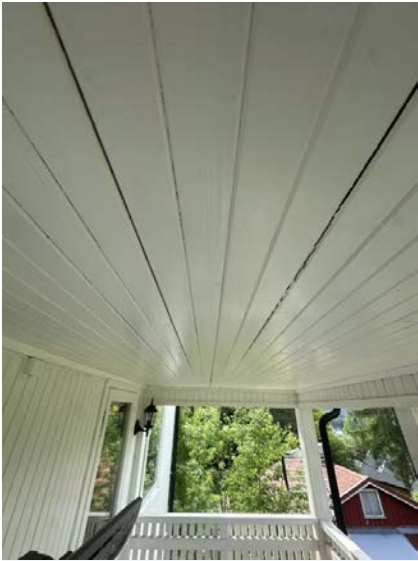
Det registreres sprekker i tak ved overbygg.

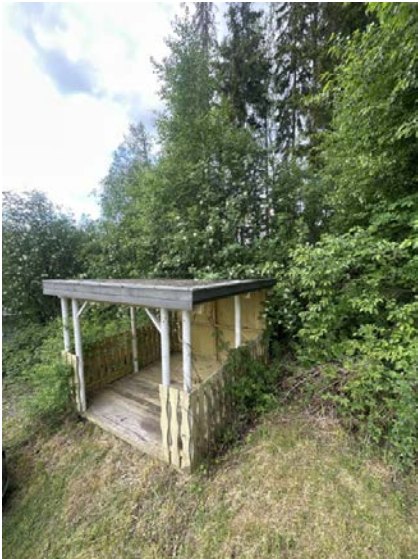
Viser overbygget plattform. Det registreres råteskader og skjevheter ved konstruksjonen. Ikke vurdert med tilstandsgrader.

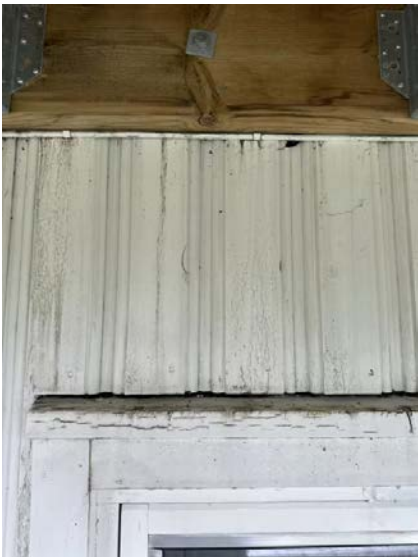
Vann renner fra balkong i 2.etasje og på vannbrett. Beslagløsninger anbefales.

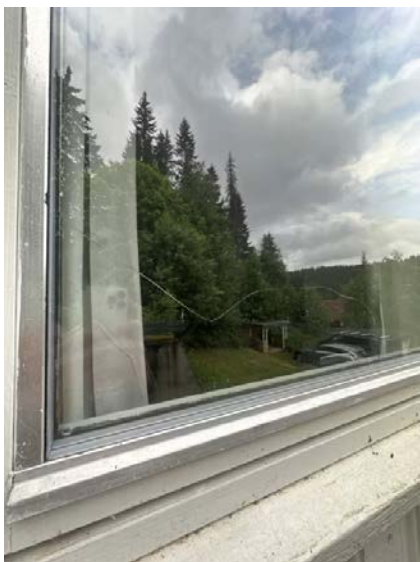
Viser knust glass ved vindu i 1.etasje

varierende temperaturer og lysforhold. Anbefalte tiltak - Utskifting av dører og vindu pga skade/slitasje må påregnes. Punkterte glass bør skiftes, alternativt vurdere å skifte hele vinduet som kan være gunstig ut fra et energiøkonomisk synspunkt.

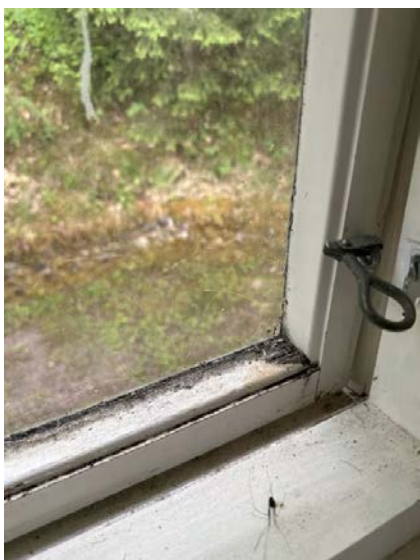
Viser eksempel på råteskade i vindu.

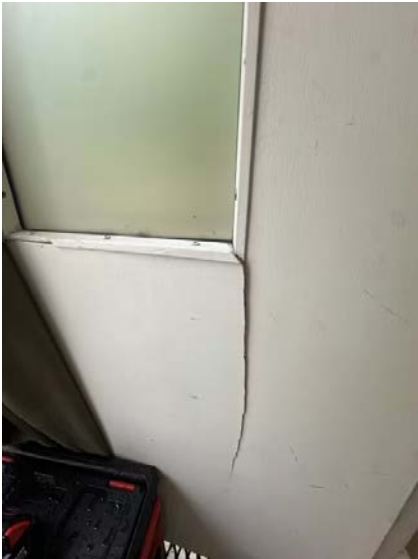
Viser skade på ytterdør.

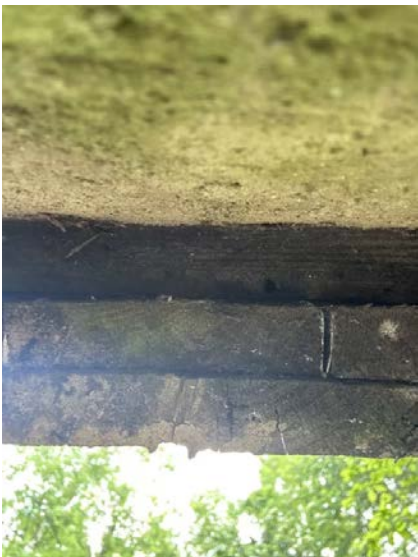
Det registreres manglende lufting bak kledningen.

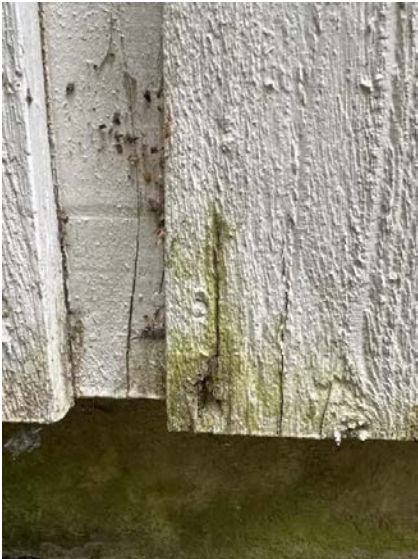
Det registreres stedvis råteskader ved kledningen.

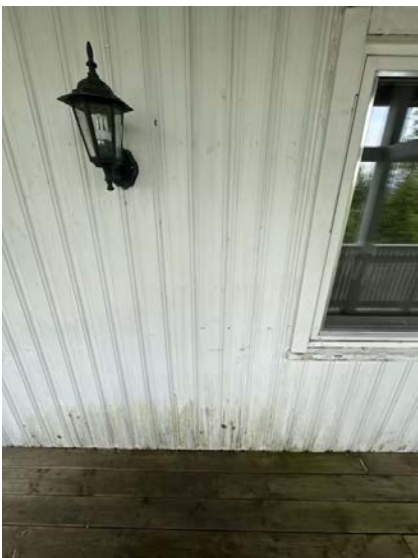
Det drypper fra balkong i 2.etasje og ned på yttervegg som vil skaper skader på sikt. Tiltak må påregnes.

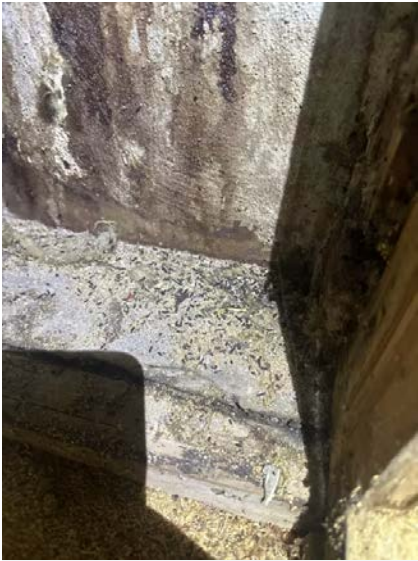
Det er registrert aktivitet fra skadedyr.

Lufting/ventilering bør forbedres. Konstruksjonene må sikres mot råte, sopp og skadedyr.

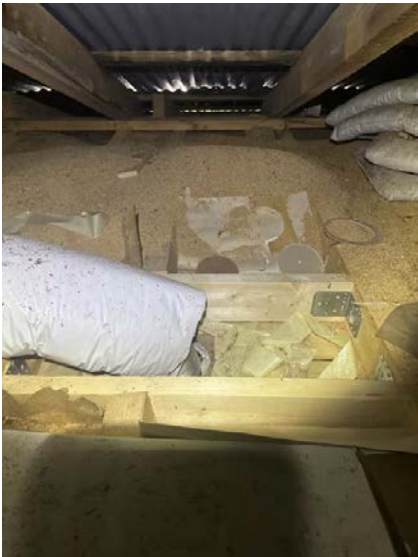
Mangelfull isolering hele veggen ved rør og i feltet rundt.

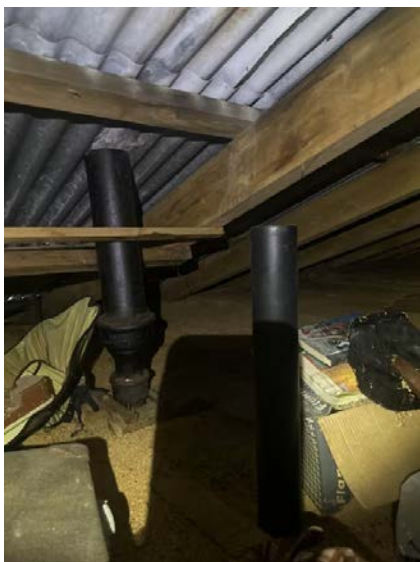
Lufting er ikke ført over tak. (TG2)

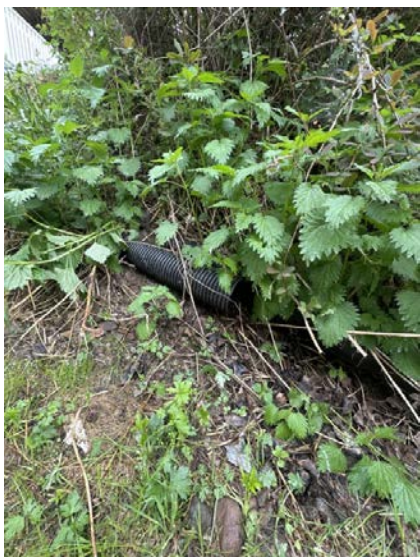
Viser drensrør fra nedløpsrør. Eier opplyser om at det kan forekomme vond lukt fra drensrør. Anbefaler yttersøkelse.

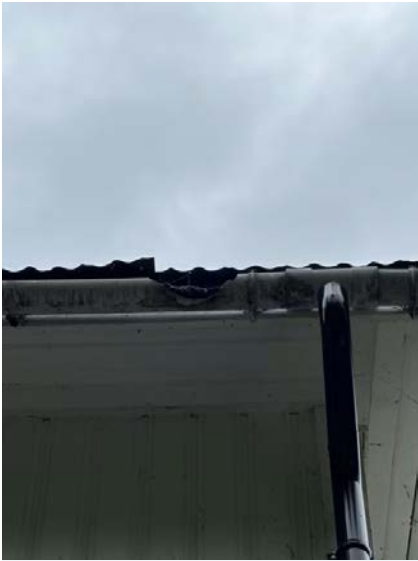
Viser sprekke i takrenne.

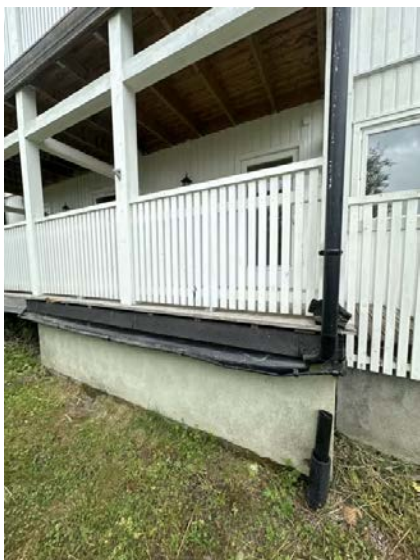
Viser skader på renner og nedløp. Nedløpsrør ikke tilknyttet drensør.

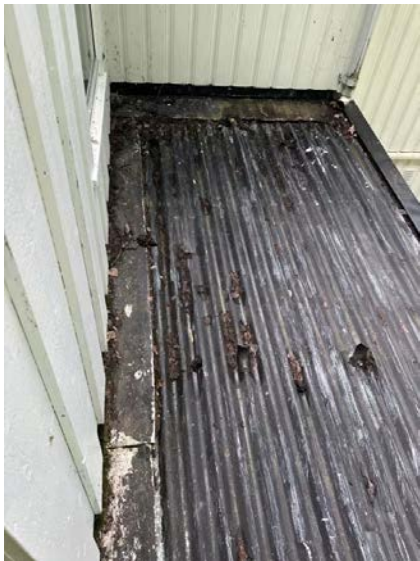
Viser slitasje ved tekking over inngangsparti.

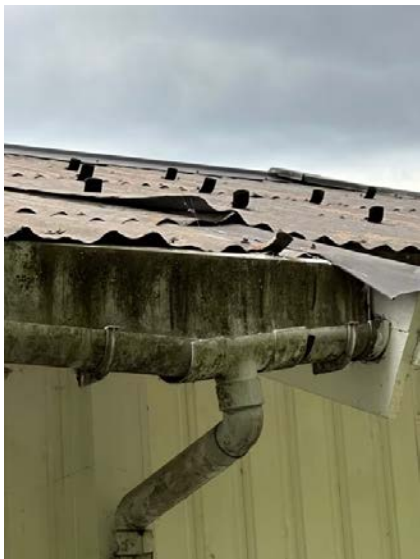
Viser skjevheter ved takrenner og løs taktekking.

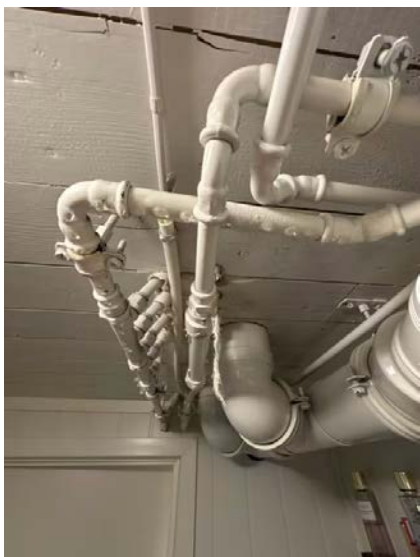
Det registreres vannråper på fordelere og rør i kjeller. Anbefaler ytterligere undersøkelser.

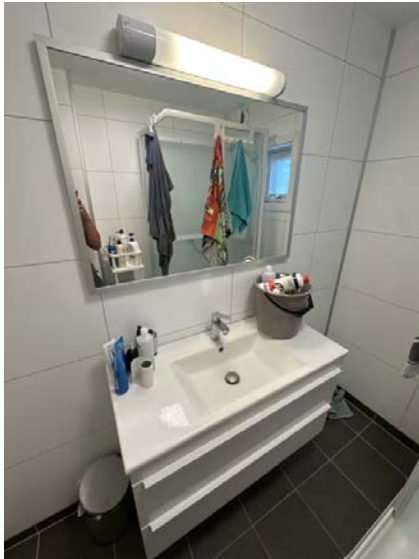
Viser baderomsinnredning. Det registreres sprekk i speil.

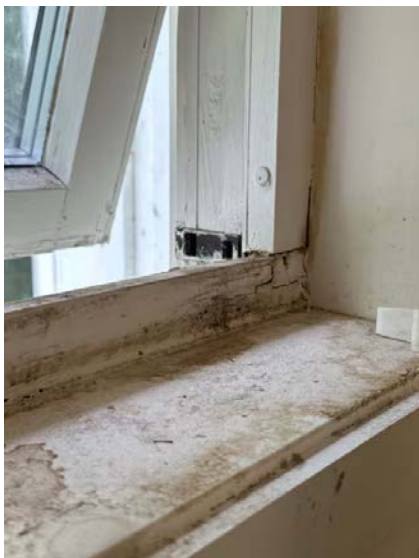
Det registreres råteskader i vindu plassert i våtsonen.

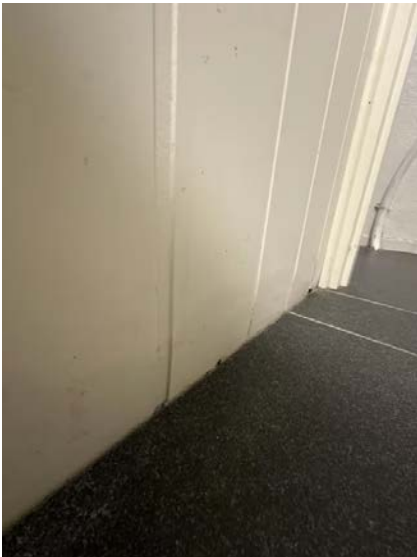
Det registreres svelleskade på mdf plater

Det er behov for totalrenovering av våtrommet!

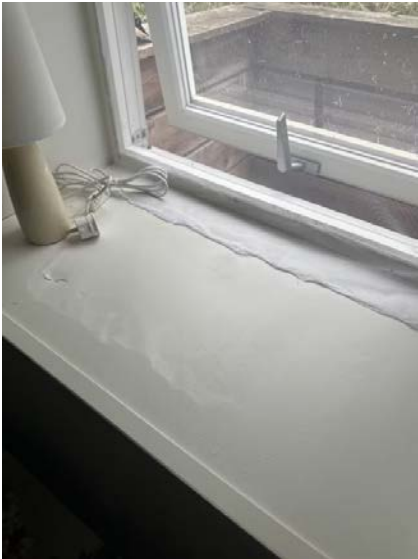
Utforing av gips utsatt for fuktighet. Utforing må byttes.

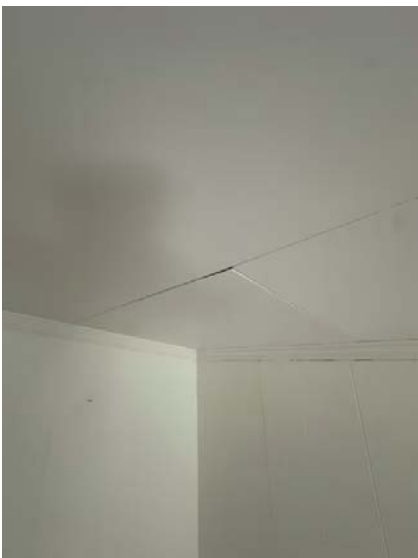
Det registreres heng/glipper ved takplater.

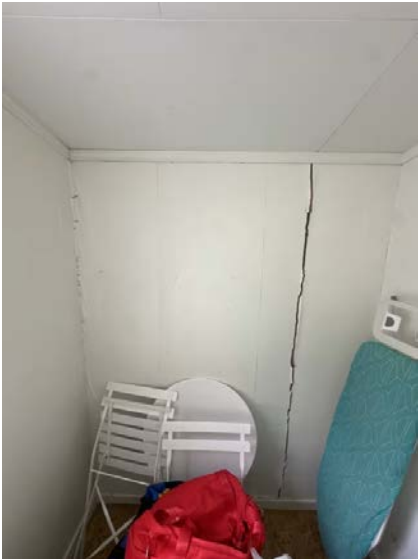
Viser skader på vegg i bod i 2.etasje etter tidligere vannlekkasje.
