# Heienveien 5 2450 RENA

## Tilstandsrapport Eierskifte

Boligtype: Horisontaldelt tomannsbolig

Byggeår: 1937

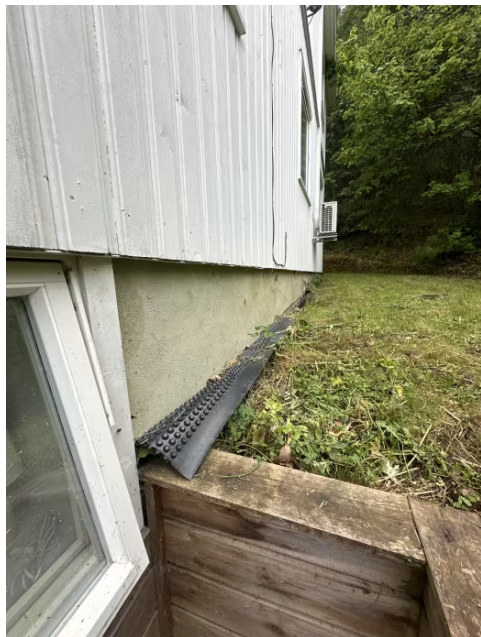
Viser manglende topplst ved knotteplast. Topplst må etableres ved knotteplast.

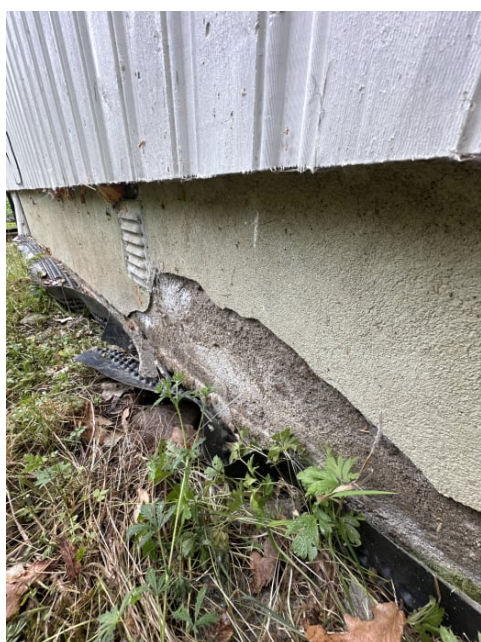
Grunnmur mangler stedvis overflatebehandling / puss.

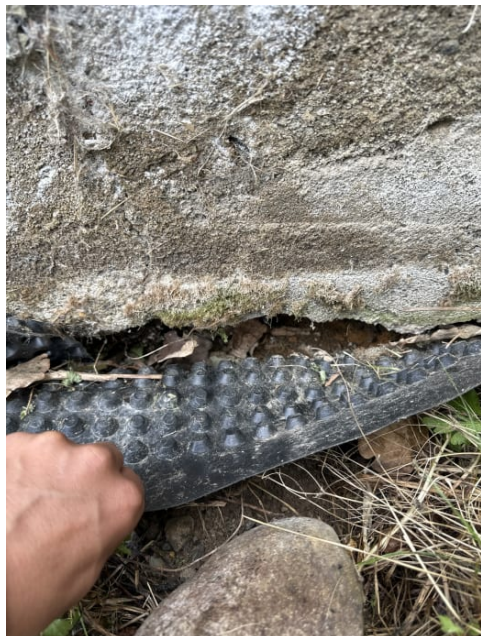
Det er registrert utsigning av masser under grunnmuren.

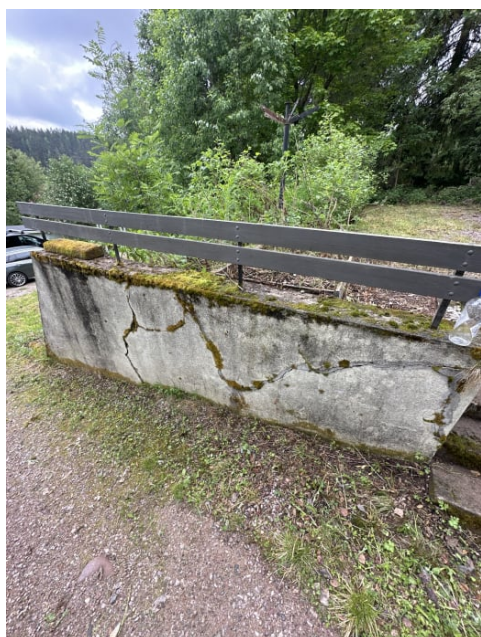
Det registreres skjevhet/ retningsavvik som antas å være som følge av jordtrykk eller telebelastning. Det er risiko for en skadeutvikling.

Viser støttemur oppført i betong.

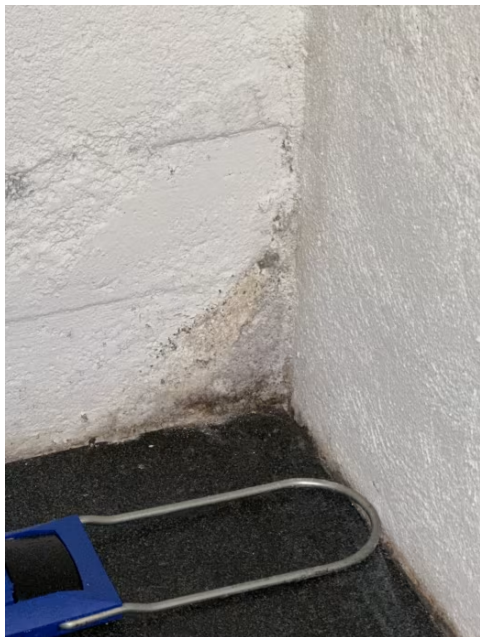
Det registreres mineralutsalg (salt/kalkutsalg) i overflater som er et symptom på fuktvandring gjennom grunnmur.

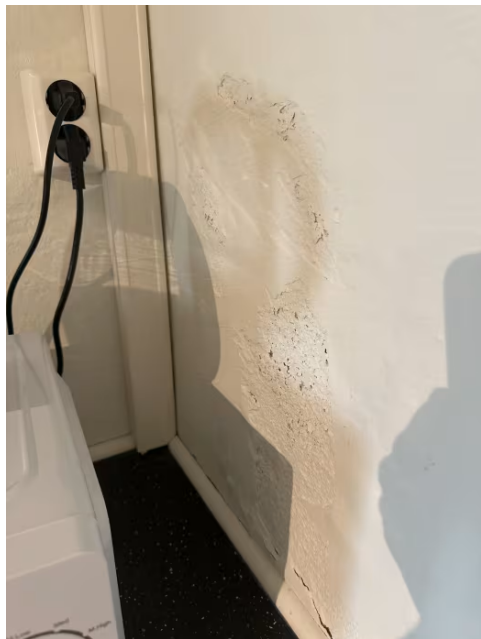
Det registreres mineralutslag (salt/kalkutsalg) i overflater som er et symptom på fuktvandring gjennom grunnmur.

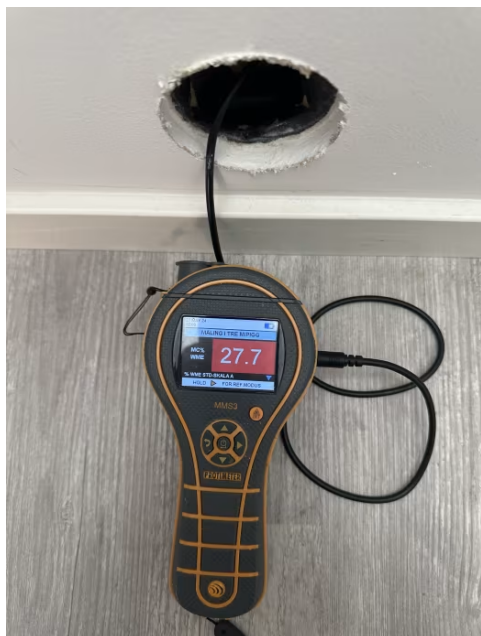
Ved fuktmåling i treverk i forbindelse med hulltaking, viser fuktverdier over faregrense for utvikling av sopp/ råteskader.

Det bør gjøres tiltak for å bedre de klimatiske forhold i kjelleren slik at fuktinnhold i treverk synker til godt under 20 vektprosent.

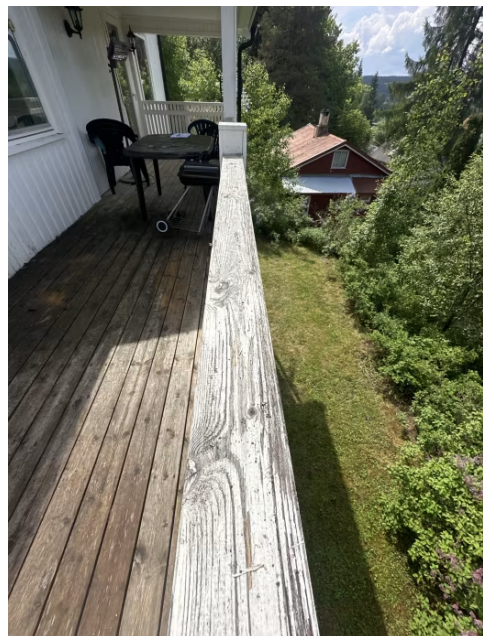
Konstruksjonen mangler overflatebehandling.

| Det registreres sprekk i terrassebord i 1.etasje. Overflatebehandling må påregnes ved begge etasjer. | |

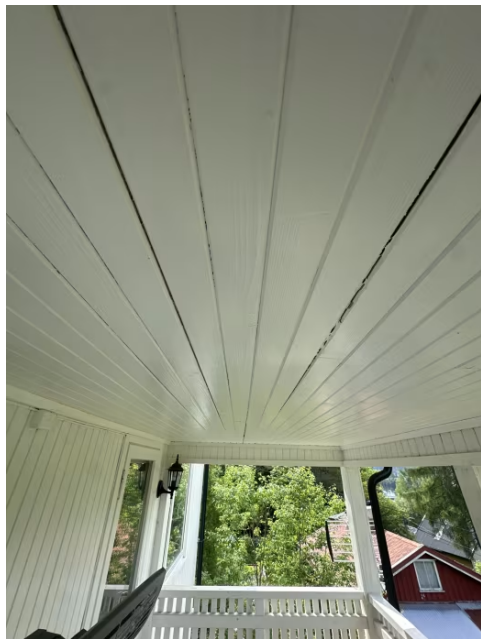
Det registreres sprekker i tak ved overbygg.

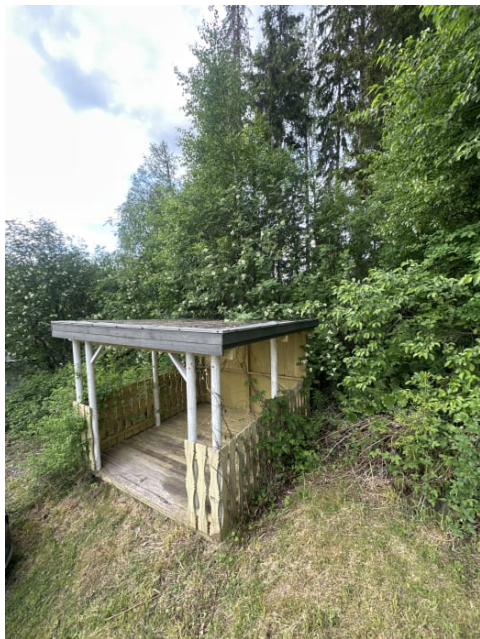
Viser overbygget platting. Det registreres råteskader og skjevheter ved konstruksjonen. Ikke vurdert med tilstandsgrader.

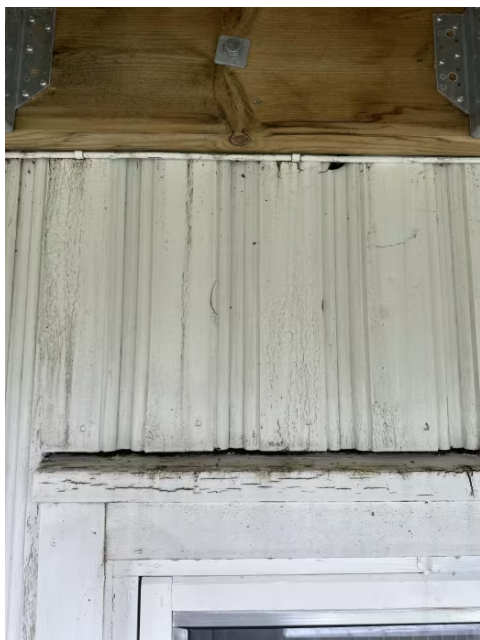
Vann renner fra balkong i 2.etasje og på vannbrett. Beslagløsninger anbefales.

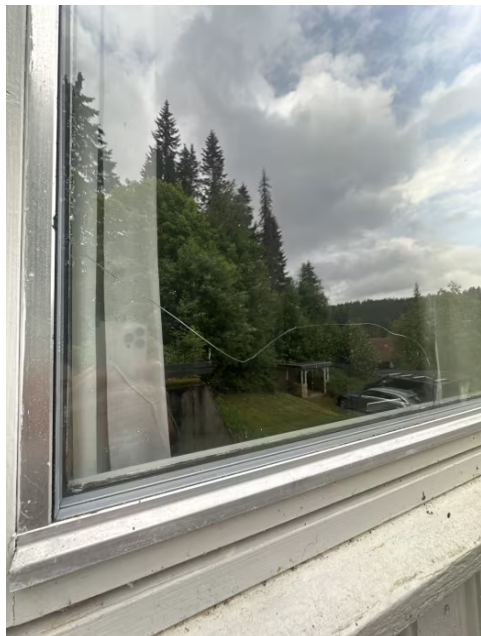
Viser knust glass ved vindu i 1.etasje

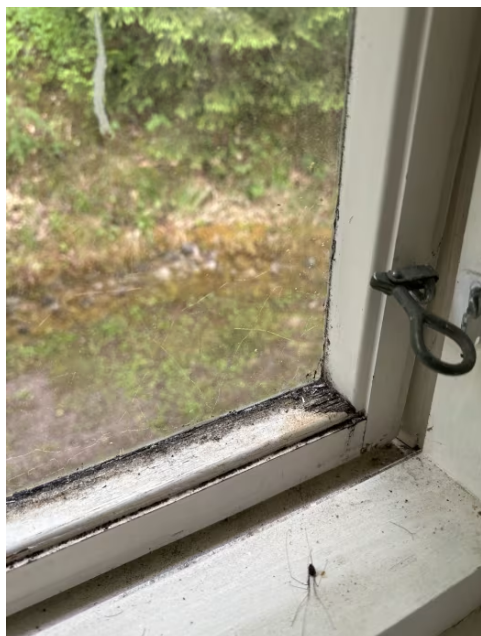
Viser eksempel på råteskade i vindu.

Utskifting av dører og vindu pga skade/slitasje må påregnes.

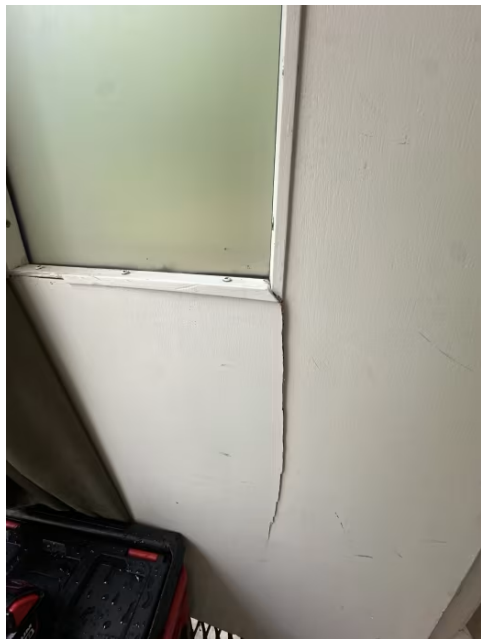
Viser skade på ytterdør.

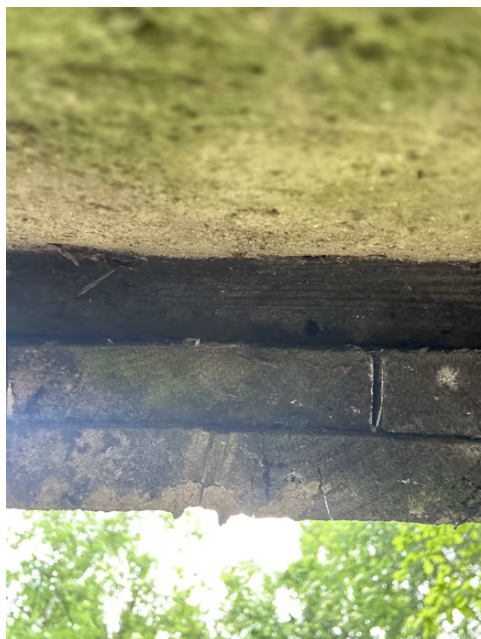
Det registreres manglende lufting bak kledningen. Manglende eller dårlig lufting av kledning kan medføre fuktskader i veggen på grunn av sen uttørring av fukt i veggen som kan oppstå på grunn av inndriv av nedbør og kondensering.

Det registreres manglende lufting bak kledningen.

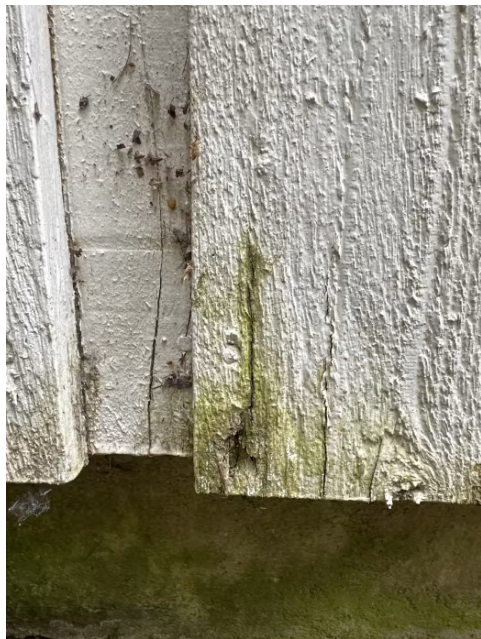
Det registreres stedvis råteskader ved kledningen.

Utbedring av sprekke og skader i fasadene må utføres. Utettheter ved kledningen må tettes.

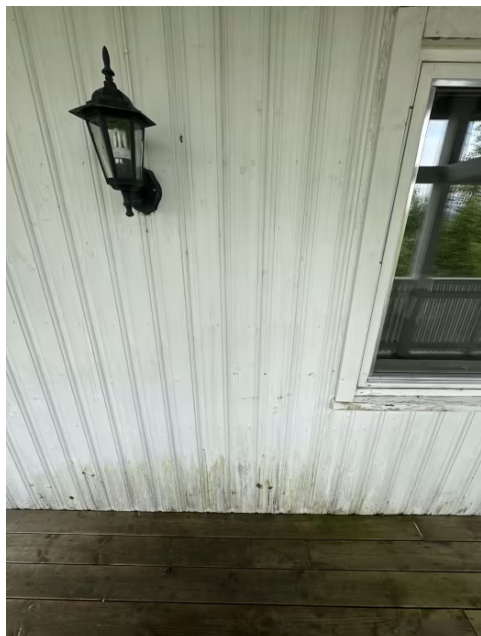
Det drypper fra balkong i 2.etasje og ned på yttervegg som vil skaper skader på sikt. Tiltak må påregnes.

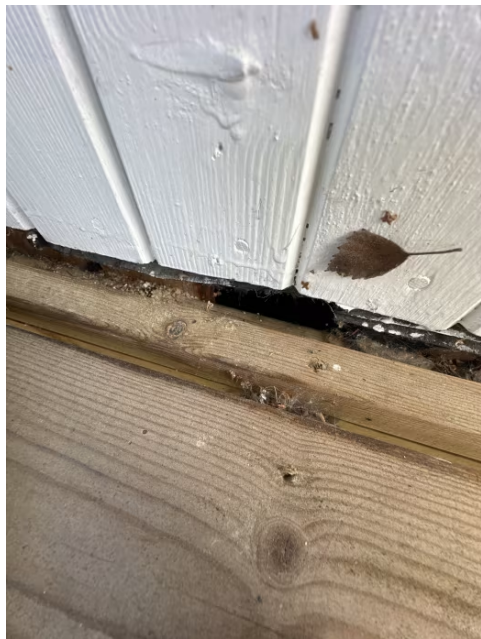
Det registreres utettheter ved yttervegg ved balkong i 2.etasje

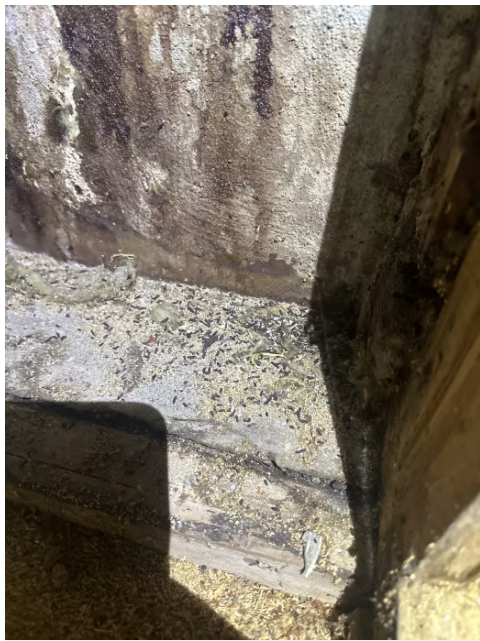
Det er registrert aktivitet fra skadedyr.

| Type loft | Kaldtloft |
|---|---|
| Lufting/ventilering bør forbedres. Konstruksjonene må sikres mot råte, sopp og skadedyr. | |

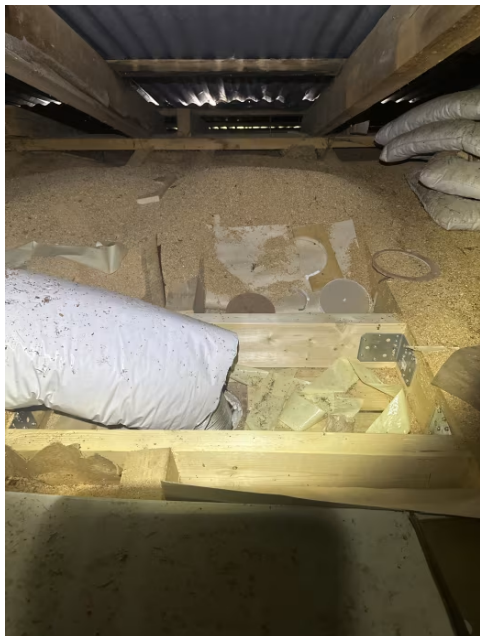
Mangelfull isolering hele vegen ved rør og i feltet rundt.

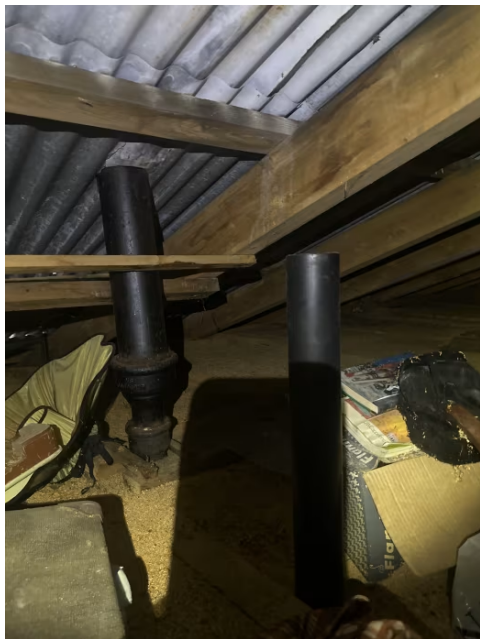
Lufting er ikke ført over tak. (TG2)

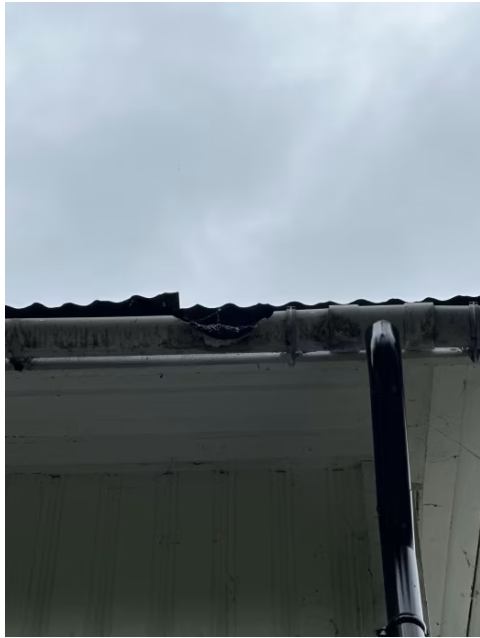
Viser sprekk i takrenne.

| <p>Utskifting av takrenner må påregnes.</p> <p>Takrenner og beslag skiftes normalt sammen med takteking.</p> | |

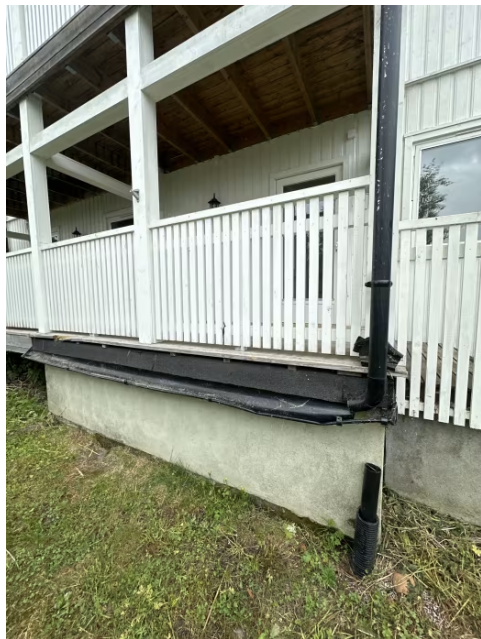
Viser skader på renner og nedløp. Nedløpsrør ikke tilknyttet drensrør.

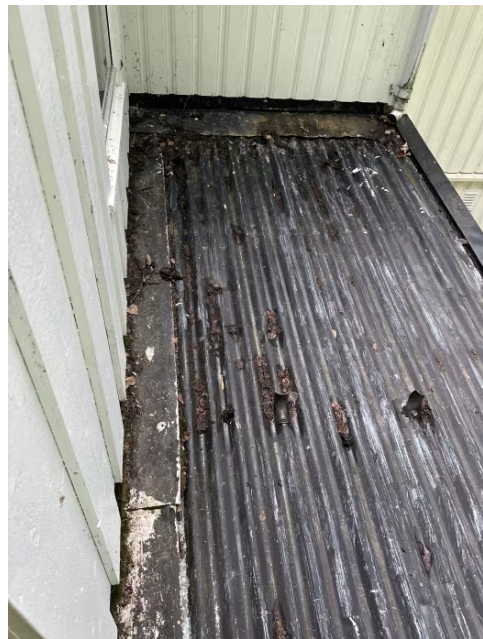
Viser slitasje ved tekking over inngangsparti.

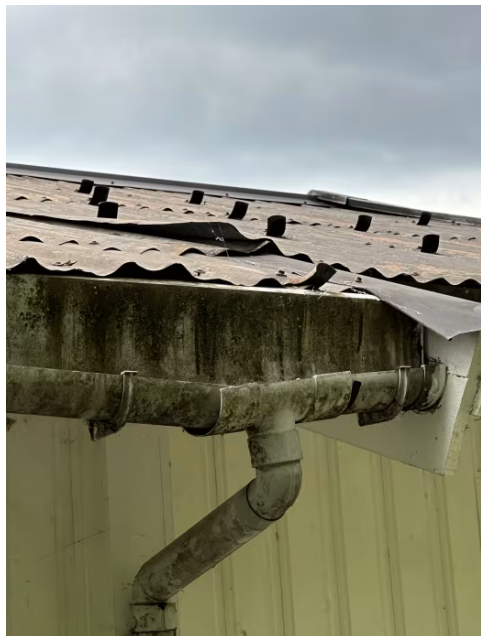
Viser skjevheter ved takrenner og løs taktekking.

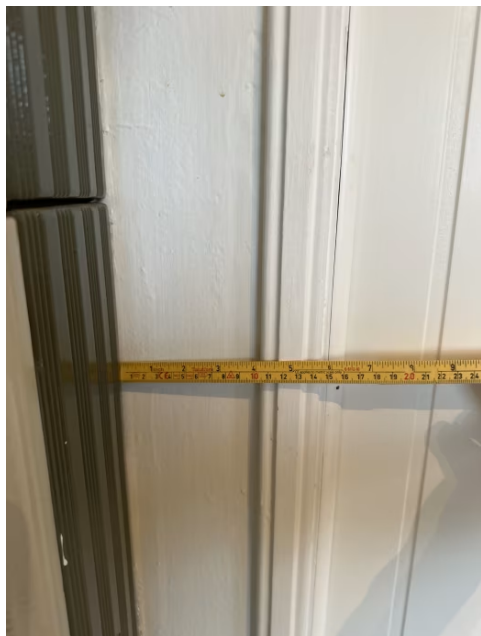
Det registreres kort avstand mellom ildsted og brennbart materiale.

Med bakgrunn i påviste avvik og for en vurdering av eventuelle tiltak anbefales en ytterligere kontroll av pipa/ildsteder utført av brann- og feievesen.

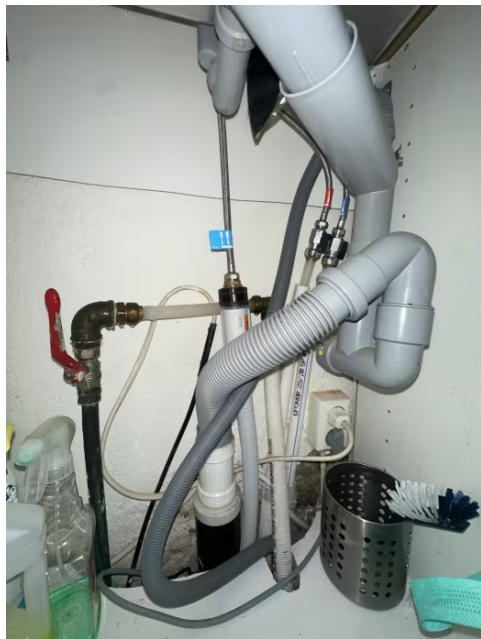
Viser vann og avløpsinstallasjoner under kum. Det registreres kondens og vandrypp fra vannrør.

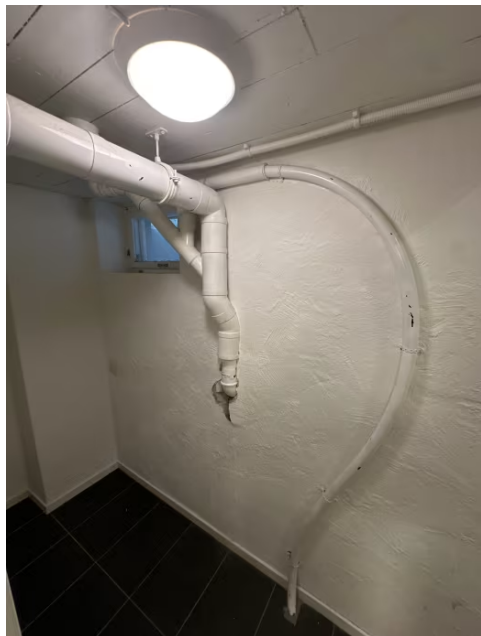
Innsnevring 110/75 mm ved overgang ved gjennomføring i grunnmur. Overgangsmuffe med stakeluke.

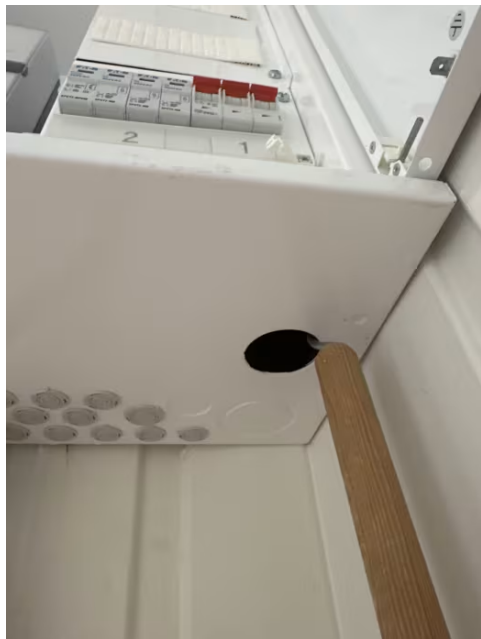
Det er hull/innføringer i inntak eller sikringsskap som ikke har nippelinnføringer eller er tettet med masse beregnet for formålet.

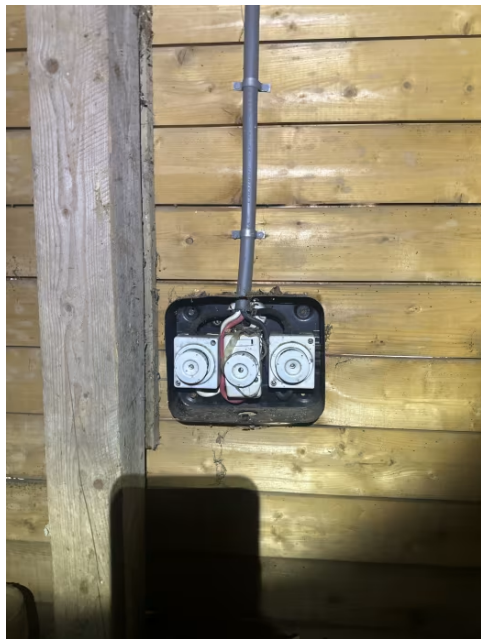
Inntaksikringer plassert på kaldtloft.  
Sikringsboks mangler avdekning (TG3)

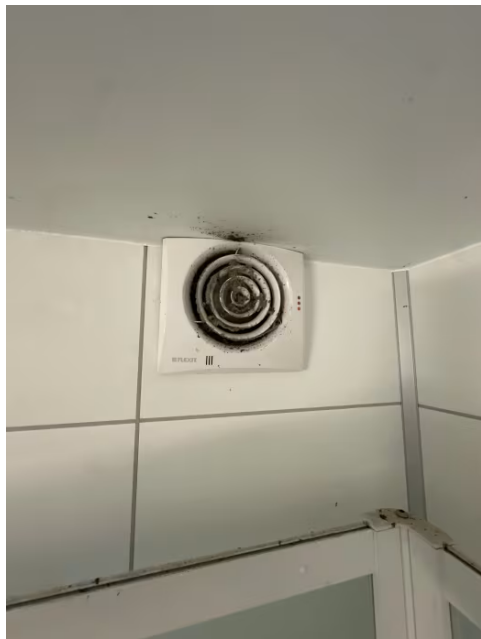
Mekanisk vifte må rengjøres.

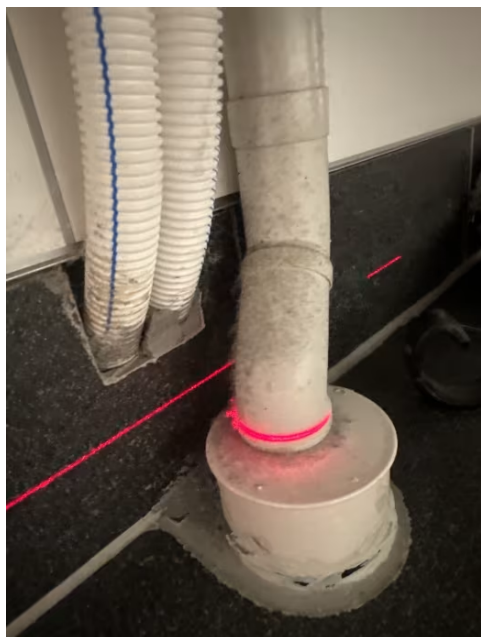
Rørføringer gjennom gulv/vegg har ikke synlig membran / mansjetter.

Løsningen/utførelsen rundt rørgjennomføringer gir fare for fukt inn i konstruksjoner. Lokal utbedring må vurderes.

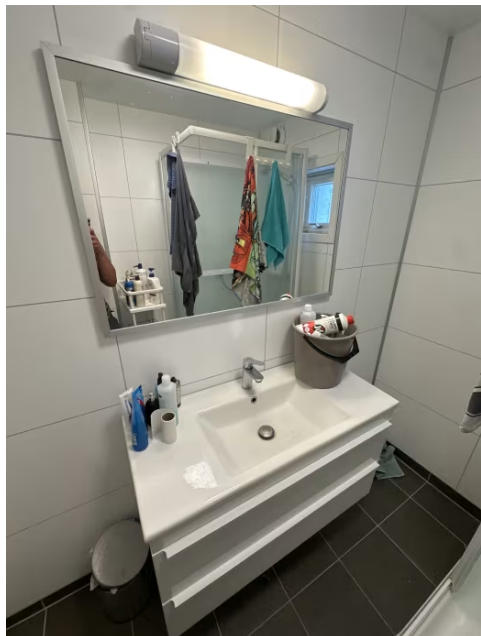
Viser baderomsinnredning. Det registreres sprekk i speil.

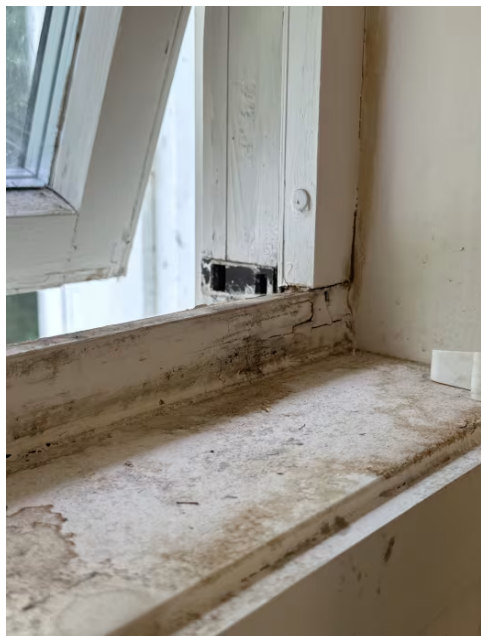
Vindu med karmen og listverk vil ikke tåle belastningen av fritt vann. Det registreres råteskader i vinduet.

Det registreres råteskader i vindu plassert i våtsonen.

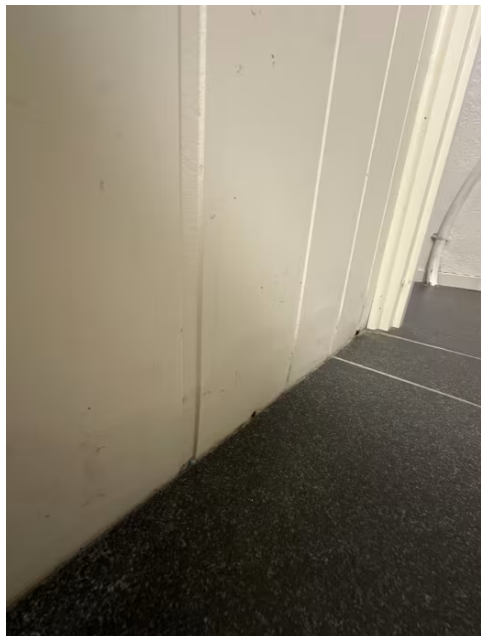
Det registreres svelleskade på mdf plater

Det er behov for totalrenovering av våtrommet!

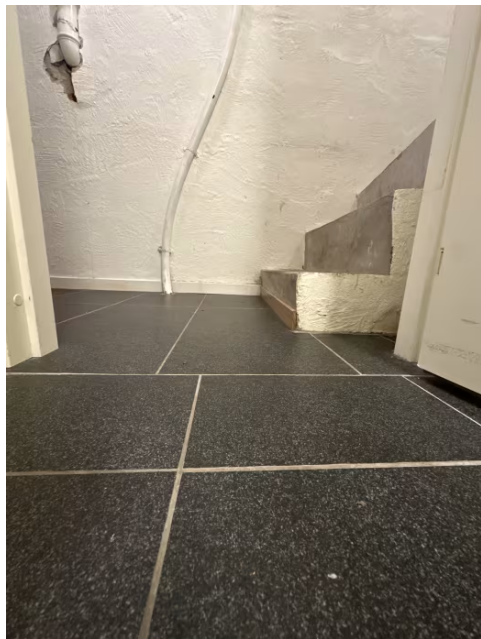
Ingen synlig tettesjikt ved døråpning.

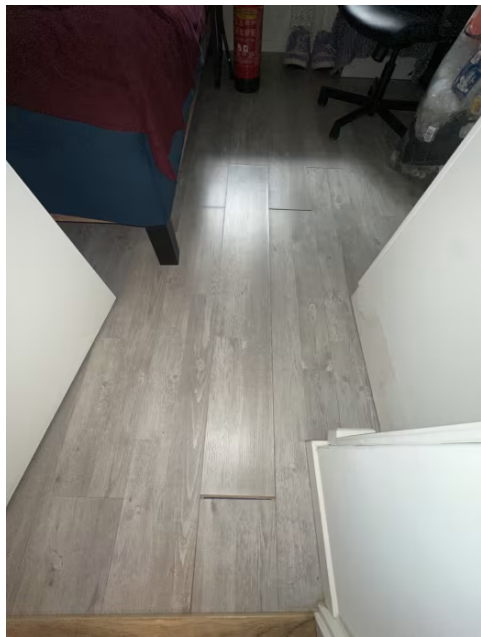
Det registreres glipper mellom skjøter i gulv.

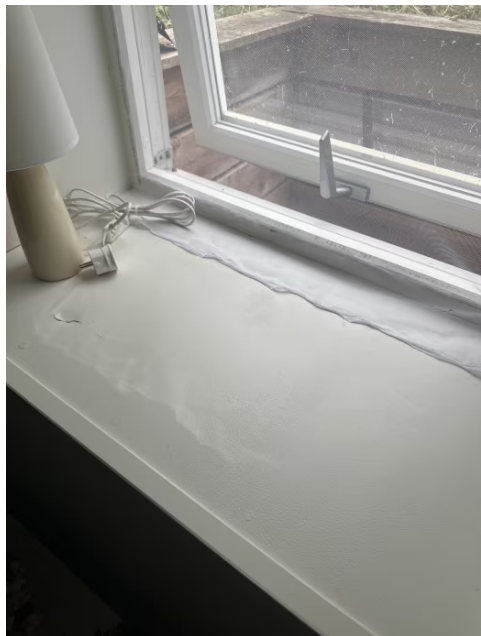
Utforing av gips utsatt for fuktighet. Utforing må byttes.

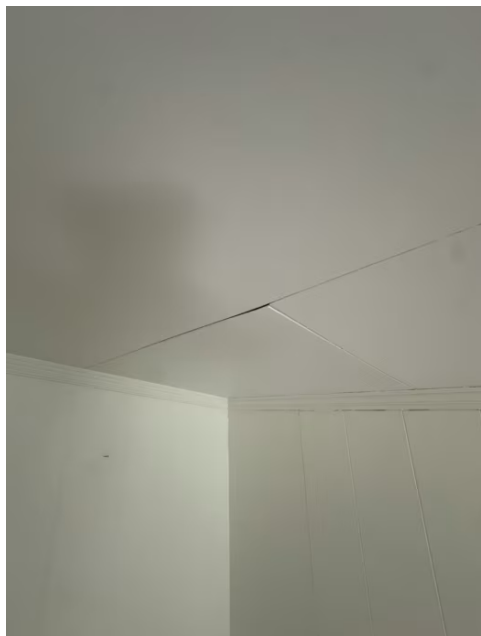
Det registreres heng/glipper ved takplater.

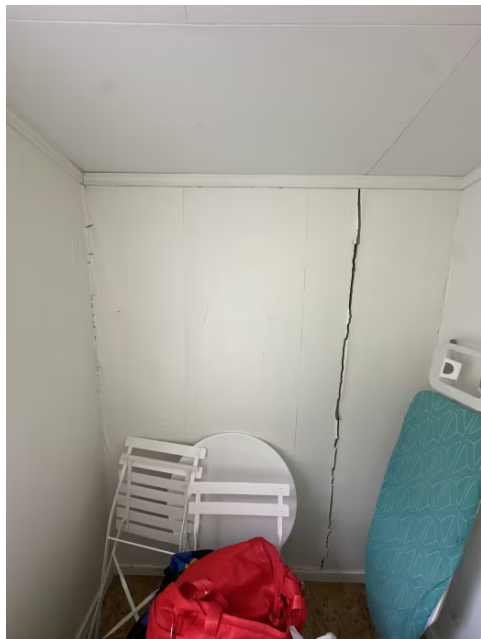
Det ble registrert skader på vegg i bod i 2.etasje etter tidligere vannlekkasje. Skaden er opplyst utbedret. Plater må skiftes og utbedringer må påregnes.

Viser skader på vegg i bod i 2.etasje etter tidligere vannlekkasje.
