# Tilstandsrapport - NS 3600

## Storgaten 25B

### 4876 Grimstad

Gnr: 200 Bnr: 1746 Snr: 2

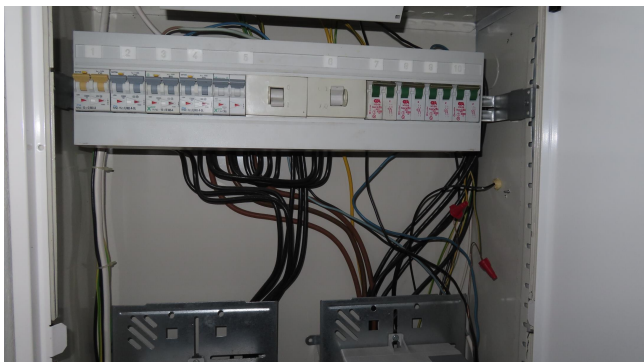
Sikringsskap montert i felles gang på vegg nord, 4 kurser.

Sikringsskap.
