Tilstandsrapport

📍 Aslakveien 17 B, 0753 OSLO

gnr. 11, bnr. 291, snr. 17

Befaringsdato: 13.12.2024

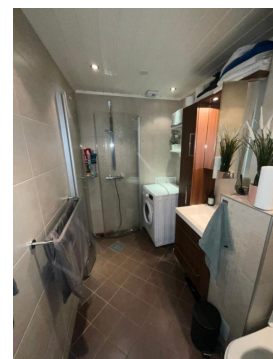
3. ETASJE > BAD

! TG 1 Overflater vegger og himling

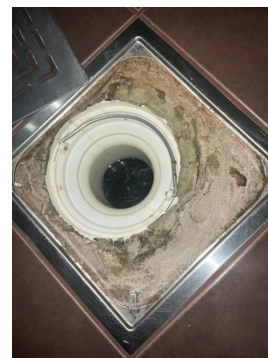
3. ETASJE > BAD

! TG 2 Sanitærutstyr og innredning

- Det er ikke påvist tilfredsstillende løsning for å synliggjøre lekkasje fra innebygget susterne.

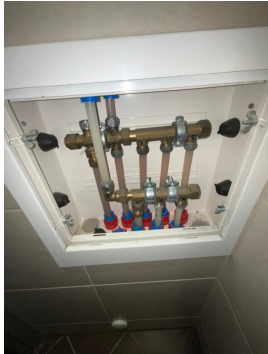
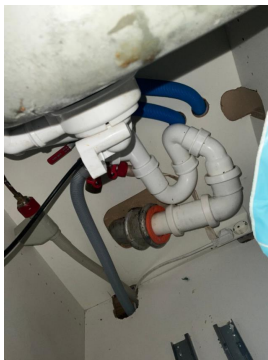
! TG 1 Avløpsrør

Interne og synlig avløpsrør i plast.

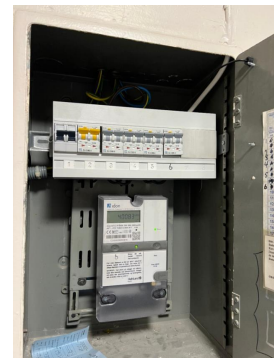
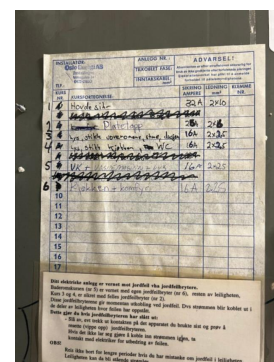
Ja Det er registrer ledninger som ikke er tilstrekkelig festet, samt manglende dokumentasjon på anlegget.
