# Tilstandsrapport

Boligbygg med flere boenheter

Norddalsveien 32 D, 6516 KRISTIANSUND N

Oppdragsnr.: 22462-1031

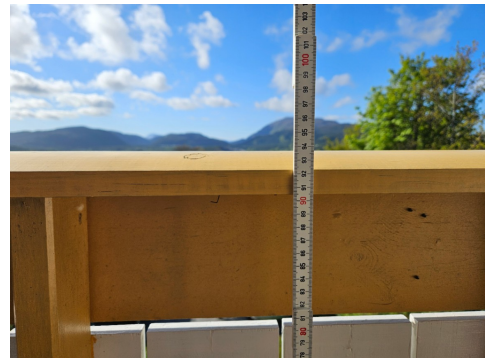
Rekkverk målt til 94 cm

- Rekkverkshøyde må endres for å tilfredsstille krav på byggemeldingstidspunktet.

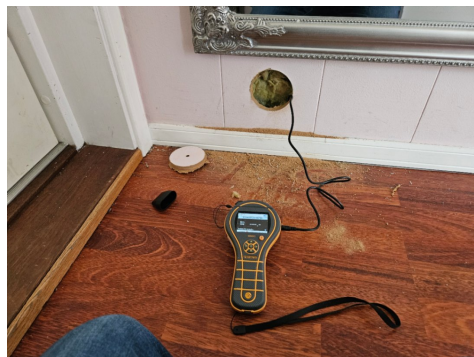
Hulltaking er foretatt og ingen unormale forhold er avdekt. Hulltaking er en stikk kontroll ett sted. Kontrollen kan ikke utelate fuktskader andre steder i rommet.

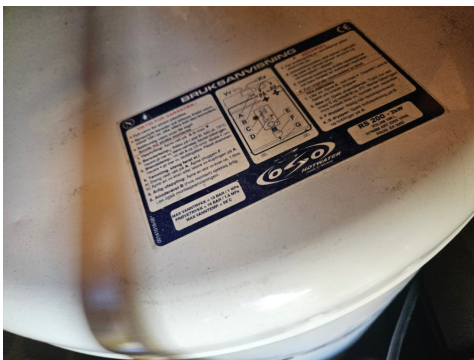
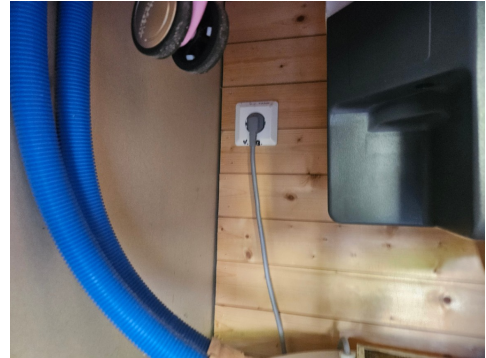
- Det er ikke behov for utbedringstiltak siden tanken fungerer i dag, men ut ifra alder kan skader plutselig oppstå på eldre tanker.
- Det bør etableres tilfredsstillende el-tilkobling etter gjeldende forskrift.
- Det bør etableres tilfredsstillende avrenning eller lekkasjesikring ved varmtvannstank.

Tank bør plasseres i rom med sluk for å unngå at eventuell lekkasje fører til at vann trenger inn i konstruksjonen.

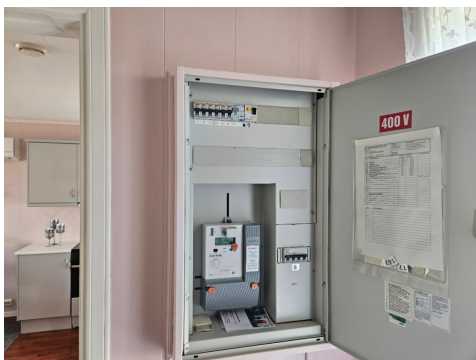
Takstmann er ikke EL fagmann og deler av anlegget er skjult. På generelt grunnlag anbefaler DSB(Direktoratet for Sikkerhet- og Beredskap) kontroll av EL anlegg hvert 5. år. Kostnadsestimat i rapporten her, er for en EL-kontroll og hensyntar ikke eventuelle fremtidige påkostninger for utbedring av eventuelle avvik.
