Tilstandsrapport

Tomannsbolig

Ekorntoppen 36B, 3790 HELLE

Befaringsdato: 26.08.2025

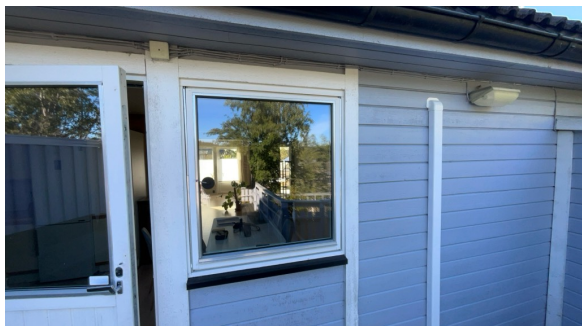
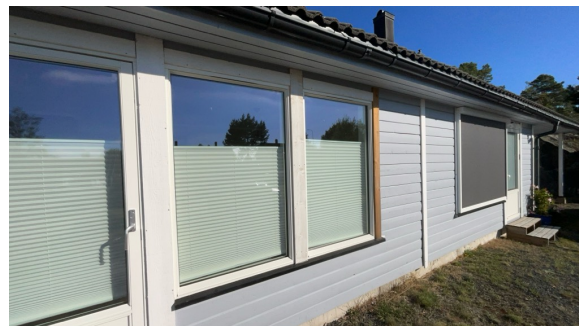
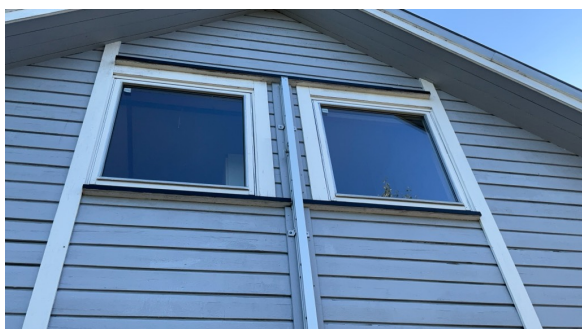
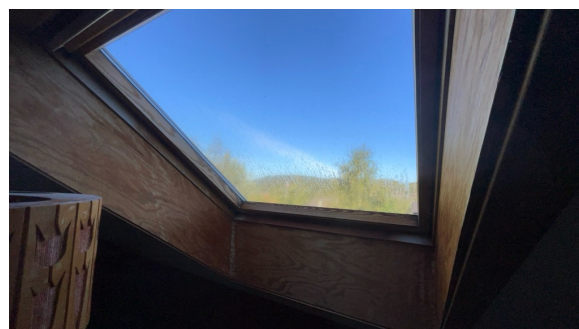
Eksempel på vindu i yttervegg.

Eksempel på takvindu.

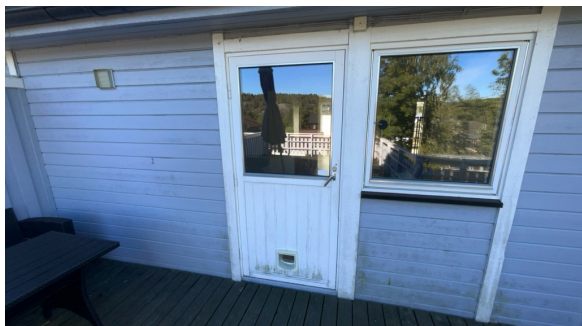
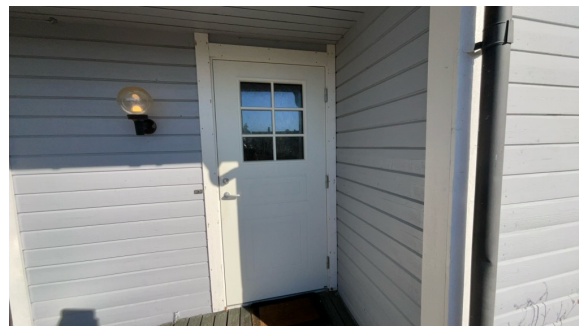
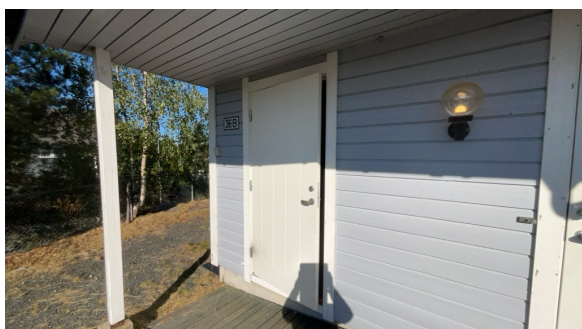
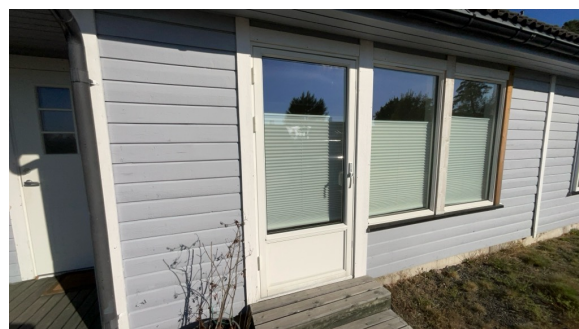
TG 2 Dører

Terrassedør inn til stue.

Hovedinngangsdør.

Dør inn til bod.

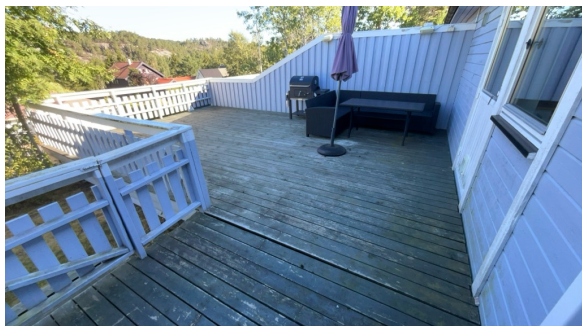
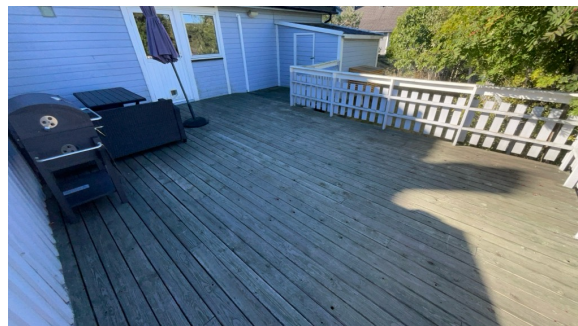
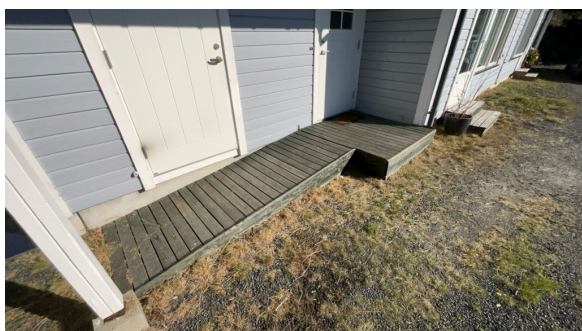
Balkonger, terrasser og rom under balkonger

Del av terrasse.

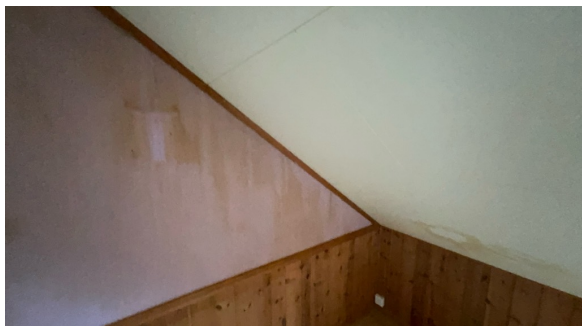
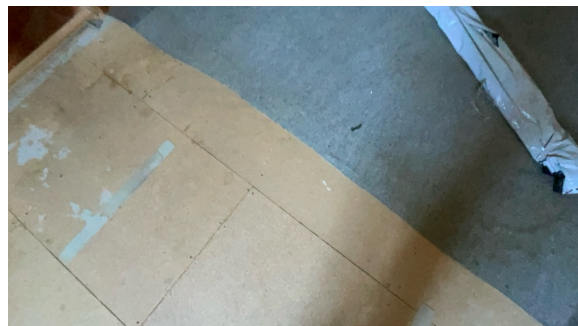
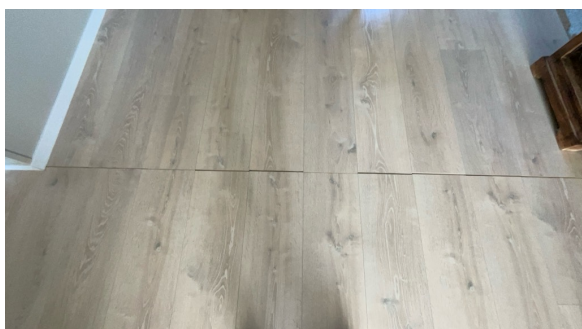
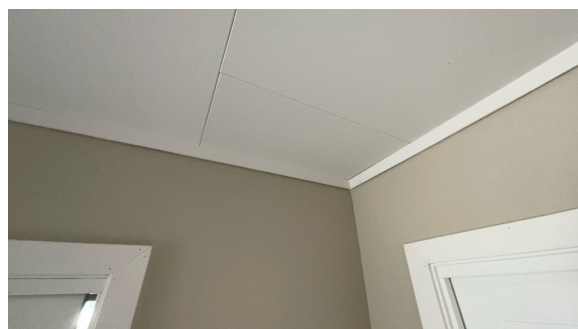
Del av vegg - tak.

Del av gulv.

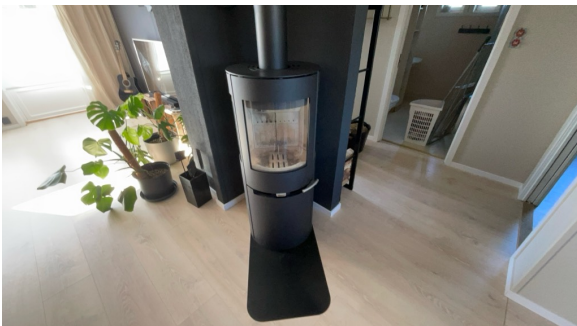
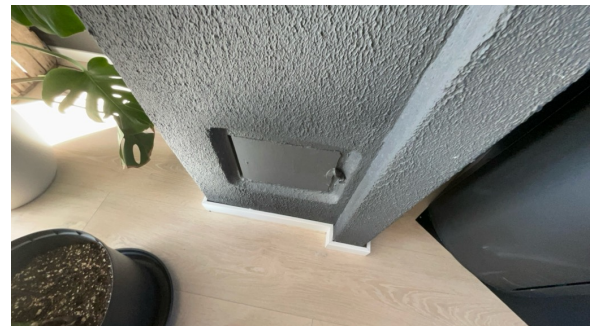
Montert ovn i stue.

Del av pipe. Feieluke.

- Det anbefales å montere ildfast plate under luker på pipe.

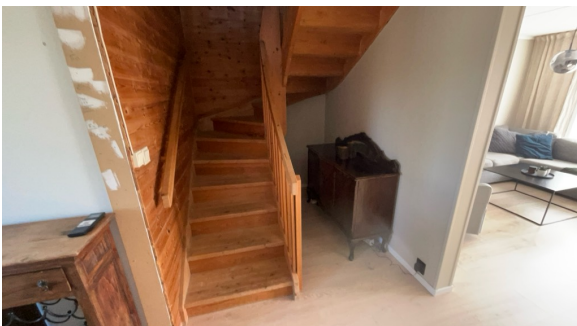
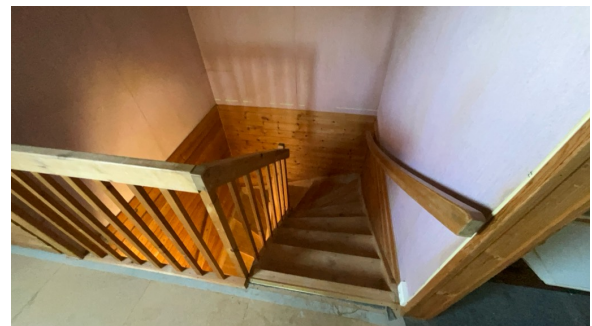
TG 2 Innvendige trapper

En konsekvens av avvikene er fare for fallulykker.

Trapp opp til 2 etasje.

Trapp ned til 1 etasje.

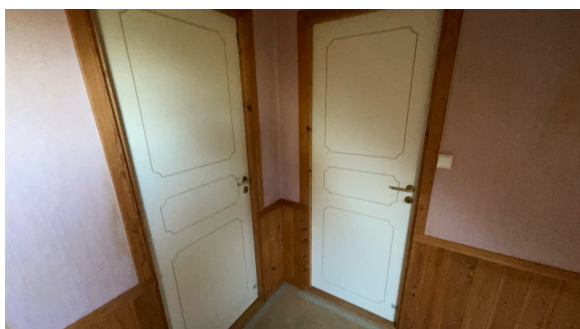
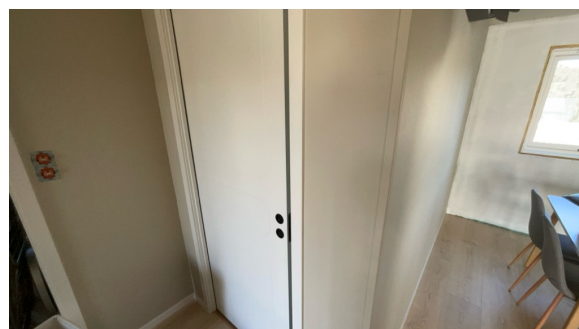
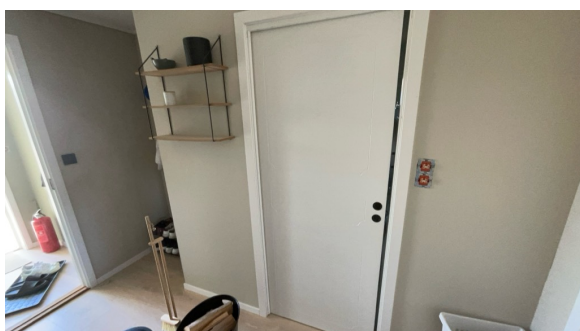
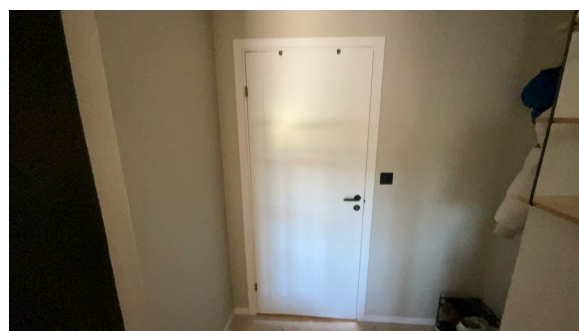
TG 2 Innvendige dører

Eksempel på innerdør.

Kostnadsestimat gjelder justering av dører og ikke eventuell fornying.

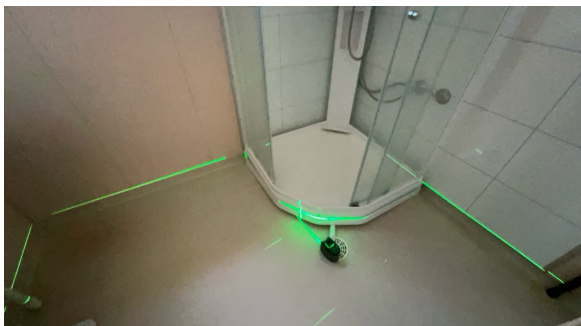
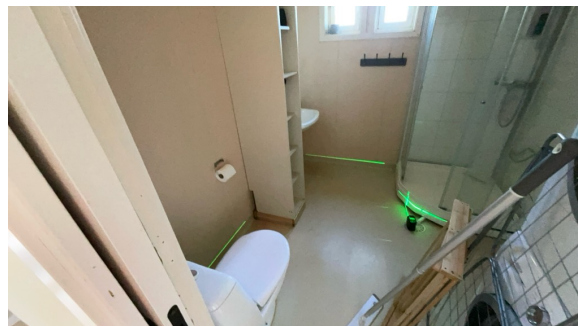
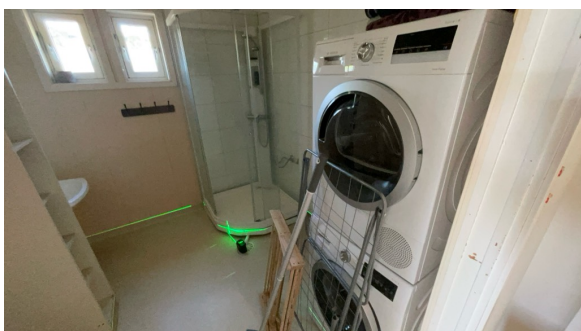
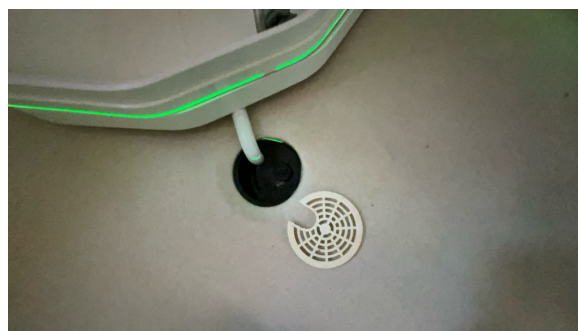
Del av badrom/vaskerom.

Del av gulv.

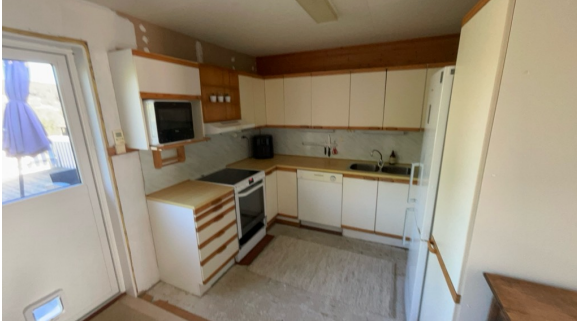
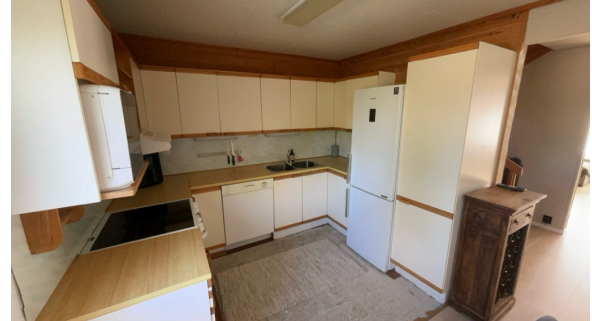
Kjøkken med elde og bruksslitasje. Det er også stedvis skader og topplate har folie som stedvis løsner.

Del av kjøkken.

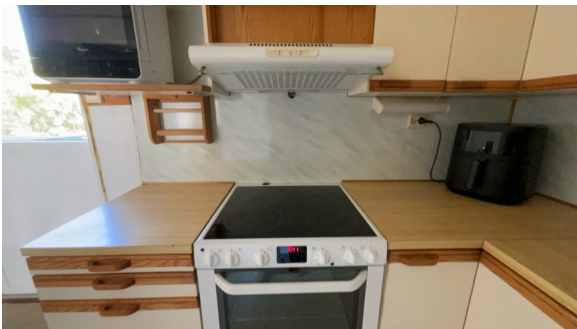
Ventilator fungerer i dag, men en må påregne utskiftning på grunn av alder.

Montert avtrekk over komfyr.

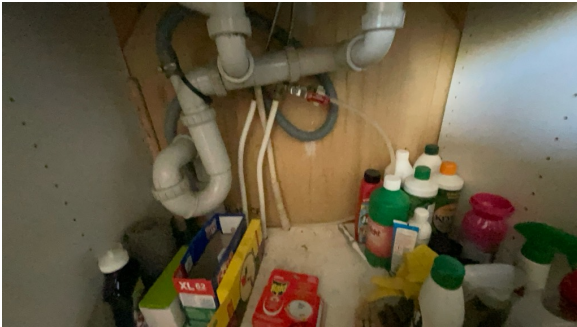
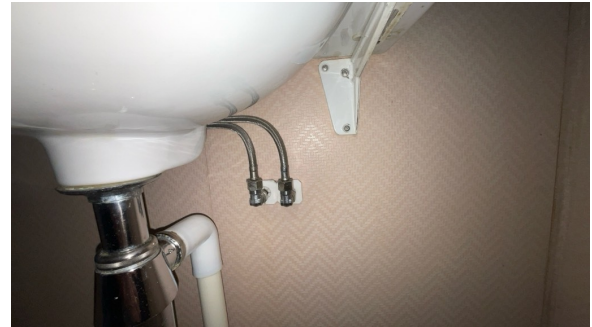
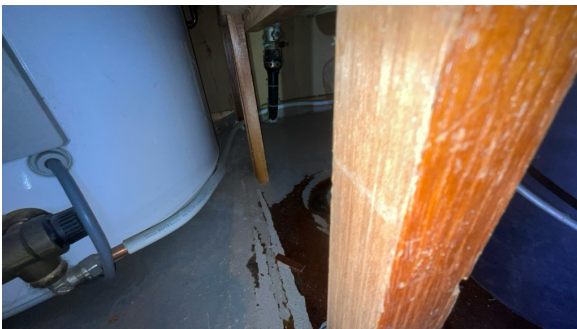
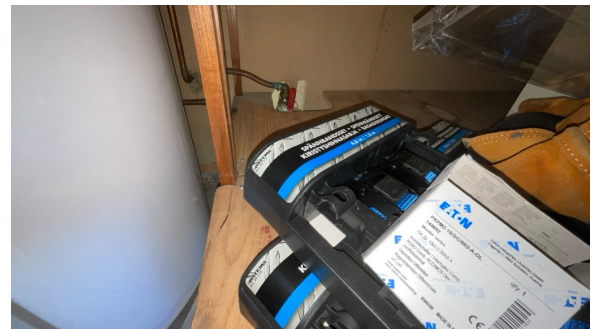
- Det er ikke behov for utbedringstiltak siden anlegget fungerer i dag, men ut ifra alder kan skader plutselig oppstå på eldre anlegg.

Del av rør til vann.

Stoppekran til vann.

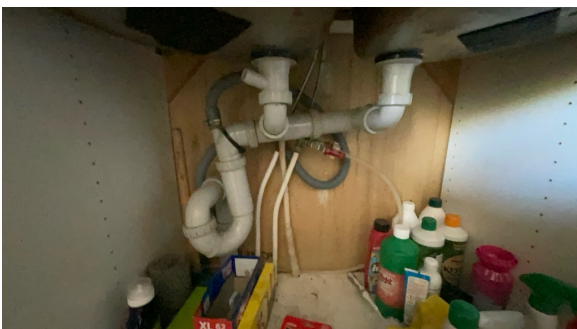
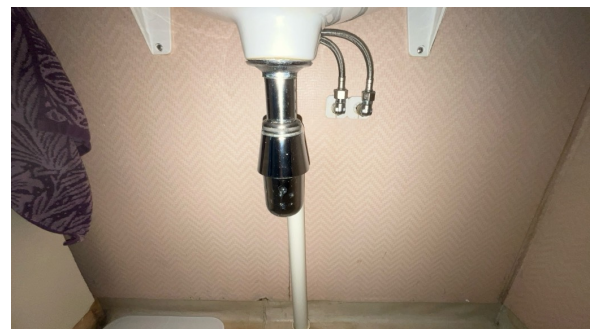
⚠ TG 2 Avløpsrør

- Det er ikke behov for utbedringstiltak siden anlegget fungerer i dag, men ut ifra alder kan skader plutselig oppstå på eldre anlegg.
- Eldre avløpsrør har blant annet større sannsynlighet for lekkasjer, noe som kan føre til omfattende og kostbare vannskader i boliger.

Del av rør til avløp.

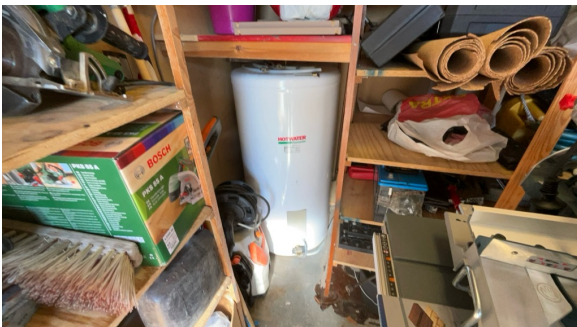
TG 2 Varmtvannstank

- Det er ikke behov for utbedringstiltak siden tanken fungerer i dag, men ut ifra alder kan skader plutselig oppstå på eldre tanker.

Varmtvannstank.

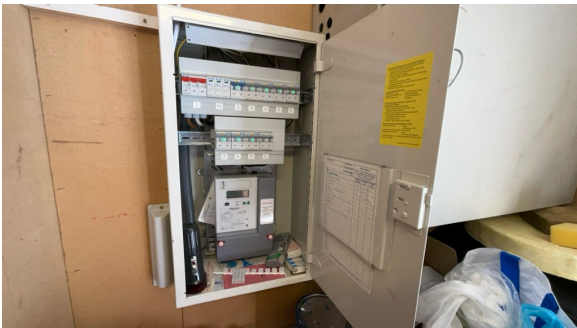
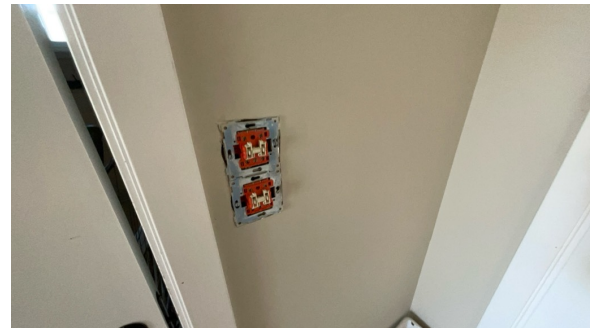
⚡ TG 2 Elektrisk anlegg

Sikringsskap.

Eksempel elektrisk komponent som ikke har montert lokk.

Prisestimat gjelder kontroll av anlegget og ikke generelle arbeider eller fornying.
