# Tilstandsrapport - NS 3600

## Frognerseterveien 24 C

**Rapport kode: 505769**

**Opprettet: 11.08.2025**

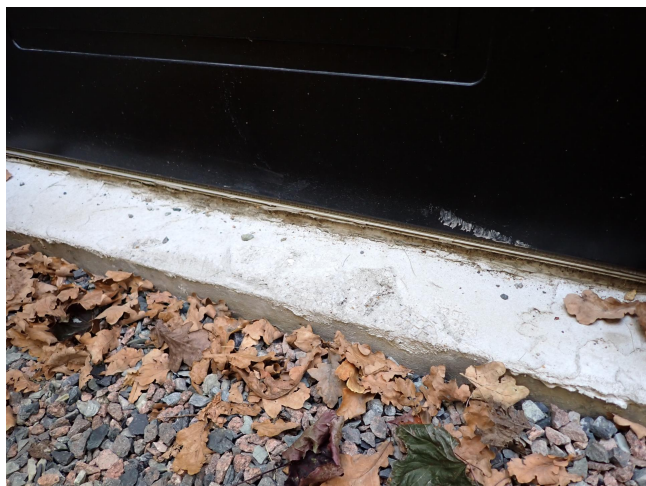
Utvendige beslag på inngangsdør i kjeller.

Avvik: Det er ikke montert beslag under dør til kjeller.

Konsekvens: Ved mye nedbør/fukttilgang inn på den støpte delen ved døren, kan det trekke fult inn i konstruksjonen.

Manglende beslag under dør i kjeller.

Metallbeslag bør monteres.

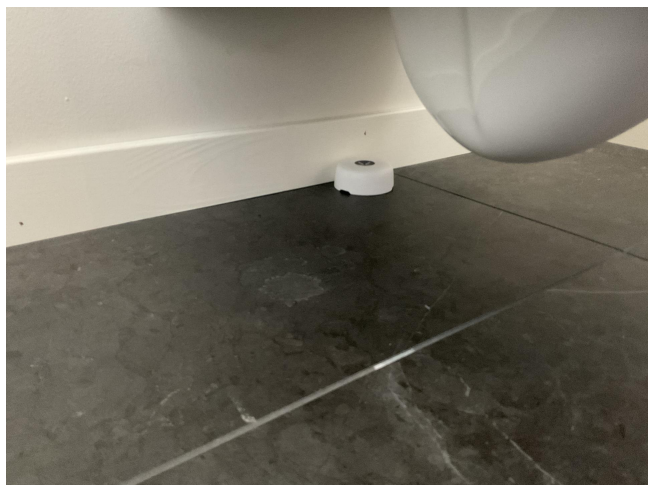
Det er viktig at denne ikke fjernes, da denne vil stenge vannet ved en evt. lekkasje i rommet.

Løstliggende sensor for automatisk vannstopper.

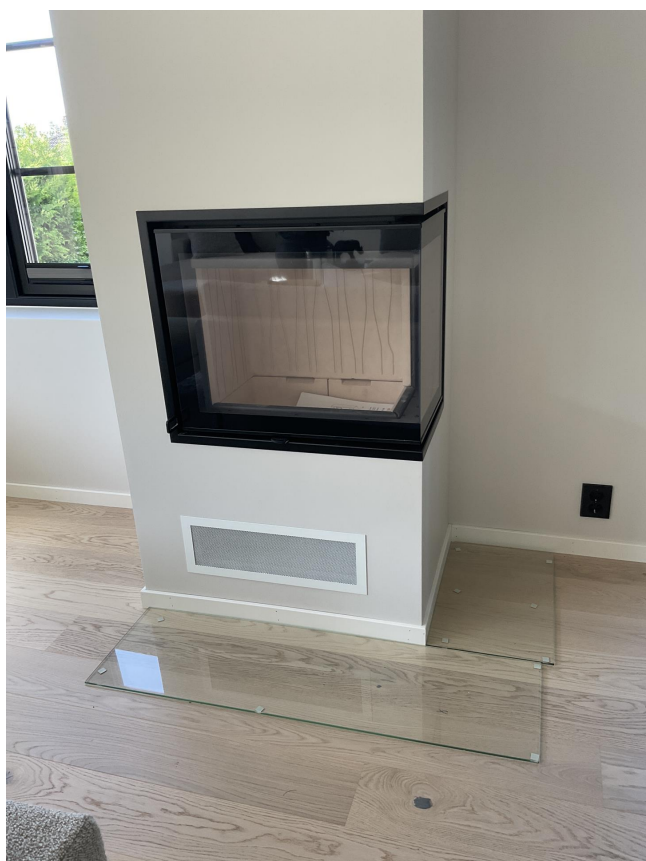
Peisovn i stuen.
