# Tilstandsrapport

Enebolig

Fjordgata 11 , 7300 ORKANGER

Befaringsdato: 29.01.2026

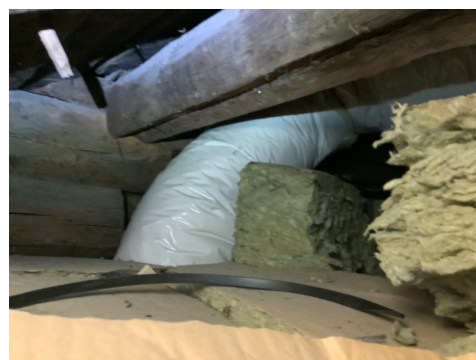
### Takkonstruksjon/Loft

Kontroll av kaldloft ble utført kun visuelt ved luke pga. lav takhøyde samt at det er etterisolert med 20 cm

- Det er begrenset/dårlig ventilering av takkonstruksjonen.
- Det er avvik:

Lufting av kaldloft er ventiler, og mot øst er det vindu. Pga svært begrenset tilkomst for å åpne vindu, anbefales det å etablere ventiler i begge gavlvegger.

Ved visuell kontroll ved luke ble det registrert fuktmerker, men disse er trolig fra før ny takteking ble lagt.

Det registreres ikke tegn til aktive lekkasjer eller kondensering.

- Lufting/ventilering bør forbedres.

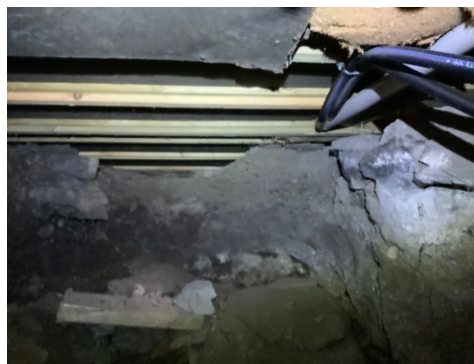
### ! TG 2 Kryp kjeller

Bygningen har kryp kjeller under trebjelkelag og stubbegulv.

- Det er ikke adkomst til deler av kryp kjelleren. Kryp kjeller er kun vurdert i tilgjengelige deler. Kryp kjeller regnes for å være en risikokonstruksjon som er utsatt for fukt- og råteskader i bunnsvill, trebjelkelaget og andre tilstøtende konstruksjoner, på grunn av fuktighet fra grunnen og kondensering ved temperaturforskjeller. Selv om det ikke er avdekket tegn på skader, betyr ikke dette nødvendigvis at det ikke foreligger skader i eller i forbindelse med kryp kjelleren.
- Det er manglende fuktsperre på bakken.

- Vær oppmerksom på denne risikoen, overvåk tilstanden og undersøk dette nærmere, helst med hjelp av en fagkyndig.
- Fuktsperre på bakken bør etableres.

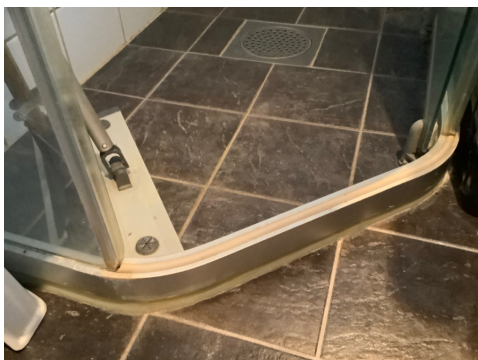
### ! TG 3 Overflater Gulv

Gulvet er flislagt. Rommet har elektriske varmekabler. Dusjsone er høyere enn resten av badet og ev. lekkasjevann vil ikke nå sluk.

- Det er mulighet for at det kan forekomme vannlekkasje på våtrommet hvor vann ikke vil gå til sluk.
- Det er påvist avvik i fallforhold til sluk i forhold til krav i forskrift på byggetidspunktet.
- Målinger viser at det ikke er fall til sluk (motfall).

- Et bad med manglende/reduert fall til sluk blir mindre funksjonelt og sikkert for brukeren. Dette kan medføre stående vann på gulvet, vann som ikke ledes effektivt til sluket, økt risiko for at vann renner ut av rommet og redusert sklisikkerhet på gulvet.

Kostnadsestimat: 20 000 - 100 000

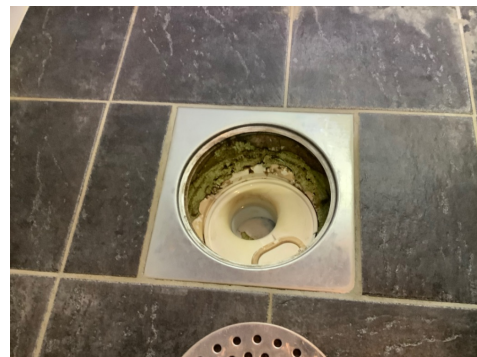
### ! TG 2 Sluk, membran og tettesjikt

Det er plastsluk og smøremembran med ukjent utførelse.

- Mer enn halvparten av forventet brukstid er passert på membranløsningen.

- Det er viktig å merke seg at levetiden til en membran varierer basert på kvalitet, installasjon og bruk. Eldre membraner kan bli sprø og sprekke opp, noe som fører til at de mister sin vanntettende funksjon. Dette kan resultere i vannlekkasjer gjennom vegger og gulv og fuktskader.

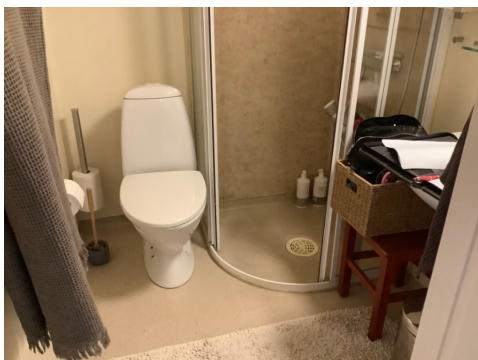
### ! TG 3 Generell

Badet har vinylbelegg på gulv og plater på vegger. Av utstyr er det wc, servant og dusjhjørne. Mekanisk avtrekk.

Rommet er i daglig bruk, og tilstandsgrad er satt ut i fra alder, usikker / begrenset restlevetid.

- Våtrommet må oppgraderes for å tåle normal bruk etter dagens krav.

- Våtrommet har behov for omfattende oppgraderinger. For å sikre en løsning som oppfyller gjeldende krav, bør tettesjikt, sluk og røropplegg oppgraderes og dokumenteres.

- Manglende oppgradering av våtrommet medfører høy risiko for at konstruksjonene ikke vil tåle vanlig bruk av vann eller lekkasjer. Dette kan føre til fuktskader på tilstøtende konstruksjoner.

**Kostnadsestimat: 200 000 - 500 000**
