# Tilstandsrapport

📍 Bjørnekroegen 77, 4737 HORNNES

# gnr. 34, bnr. 4, fnr. 21

Befaringsdato: 02.07.2025

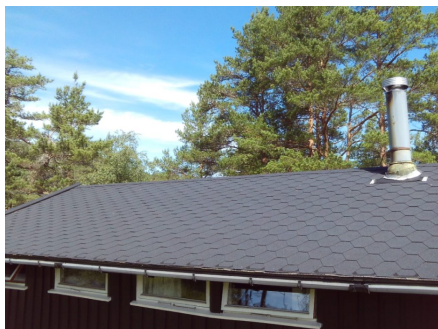
Taktekkingen er av pappshingel, som er blitt fornyet med et nytt lag i senere år.

Deler av nyere taktekking

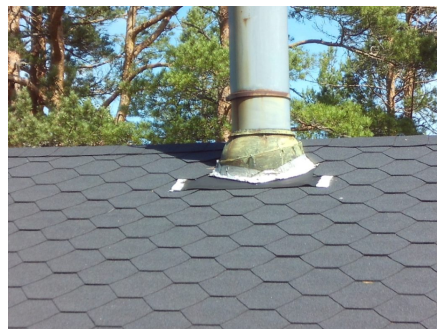
Takgjennomføring

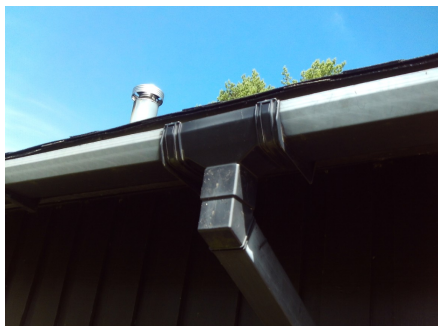
Eldre takrenner og nedløp med tilhørende deler av plast i fra byggeåret.

- Mer enn halvparten av forventet brukstid er passert på renner/nedløp/beslag.

Deler av eldre takrenner med tilhørende deler.

- Overvåk tilstanden jevnlig. For å få tilstandsgrad 0 eller 1 må beslag/renner/nedløp skiftes ut, men tidspunktet for når dette er nødvendig er vanskelig å si noe om.

Noe vedlikehold og utskiftning av takrenner på noe sikt må beregnes.

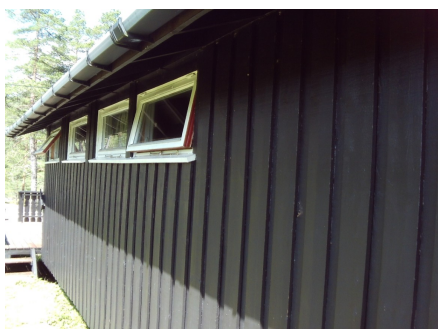
Deler av ene fasaden.

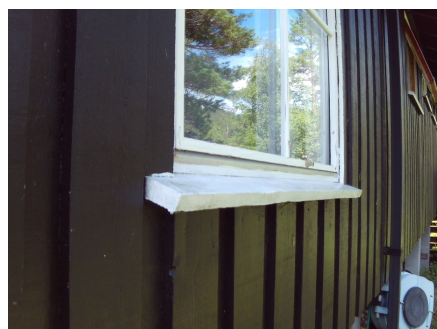
Veggene har bindingsverkskonstruksjon og har stående bordkledning av under og påbord. Kledningen med tilhørende belistninger er funnet i bra stand som gjør at vanlig normalt vedlikehold må beregnes på fasader.

Deler av kledningen med tilhørende belistninger.

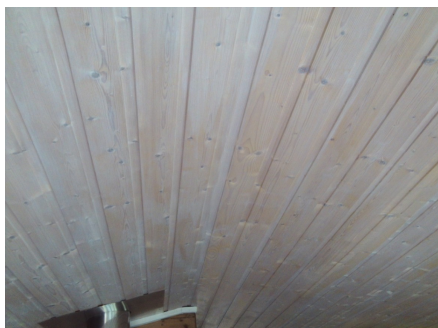
Hele takkonstruksjonen er en lukket konstruksjon.

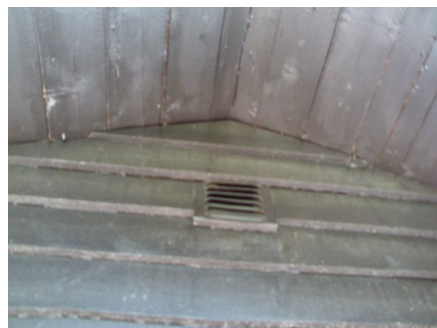
Ventil i begge gavlvegger.

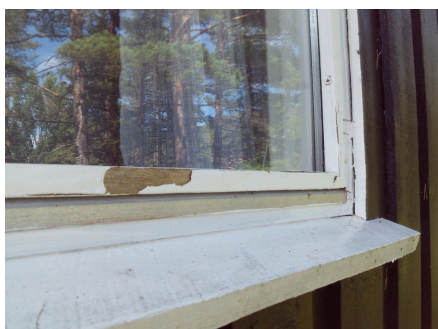
- Karmene i vinduer er slitte og det er sprekker i trevirket.

Vinduer har fått noe slitasje på karm og ramme.

Noe slitasje på utvendig karm og ramme.

- Det må foretas lokal utbedring.
- Det må påregnes noe vedlikehold og at enkelte vinduer må skiftes ut.

En del vedlikehold må beregnes på vinduer med enkelte utskiftninger på noe sikt på grunn av normal slitasje og elde.

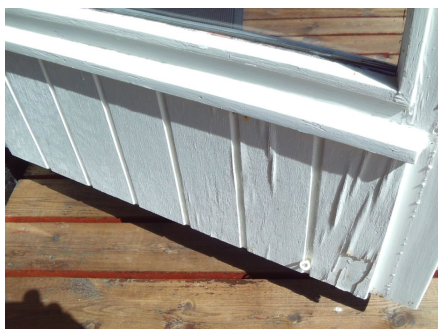
- Karmene i dører er værslitte utvendig og det er sprekker i trevirket.

Har fått en del slitasje/skader på utvendig brystning.

Slitt/skadet utvendig brystning

- Det må foretas lokal utbedring.

En del vedlikehold må beregnes og utskiftning på noe sikt på grunn av slitasje/skader.

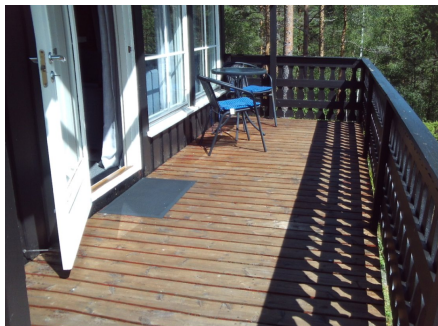
- Rekkverket er for lavt i forhold til dagens krav til rekkverkshøyder.

Terrasse ut i fra stue.

- Det er ikke krav om utbedring av rekkverkshøyde opp til dagens forskriftskrav.

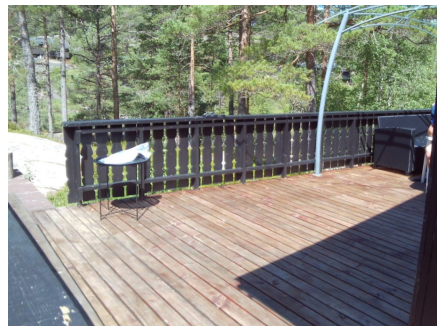
Større terrasse på siden ved inngangsparti

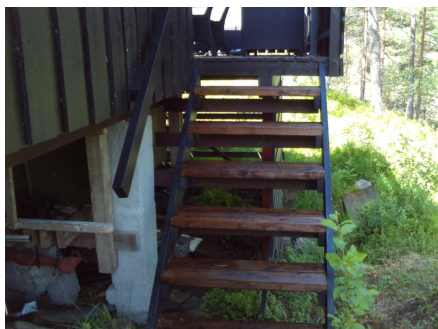
- Det er ikke montert rekkverk.

Kostnadsestimat: Under 10 000

Trapp til ene terrassen.

- Rekkverk må monteres for å lukke avviket.

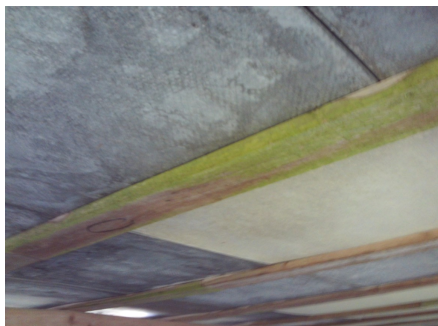
Ble målt en høydeforskjell på 9 mm, målt igjennom hele stuen. Underliggende stubbloft er vurdert og funnet i bra stand.

Deler av underliggende stubbloft

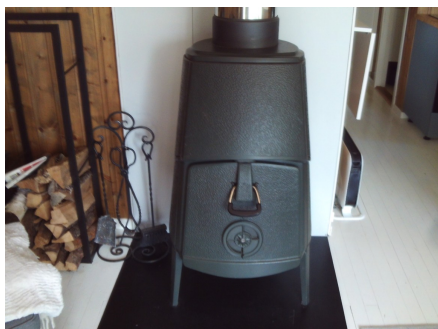
Eldre vedovn.

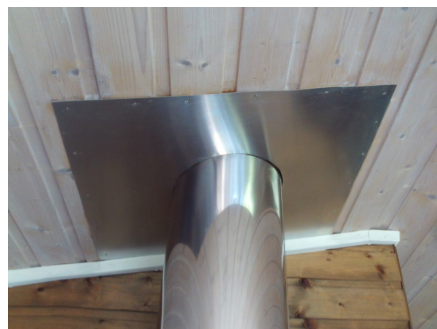
Stålpipe.

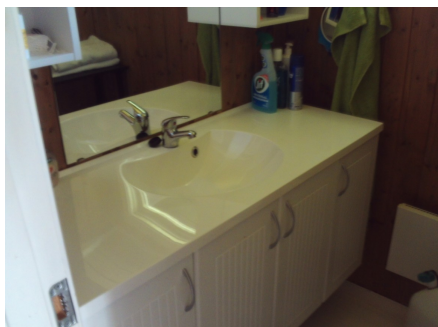
Nyere innredning med servant

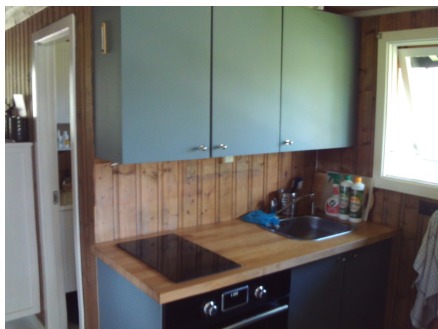
Deler av innredningen.

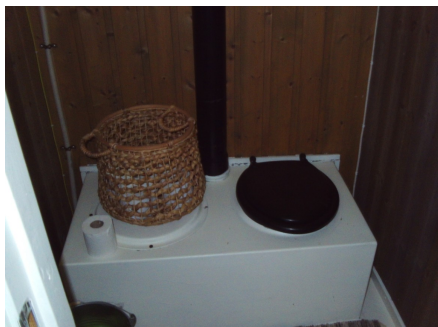
Deler av toalettrommet

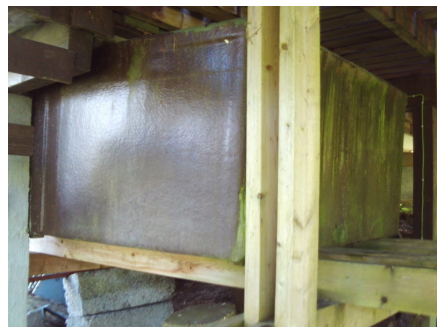
Det er viktig at dert ikke blir satt inn en vifte for ventilasjon av selve rommet. Den vil suge opp lukt i fra i fra kammeret som har naturlig lufting over tak.

Underliggende kammer

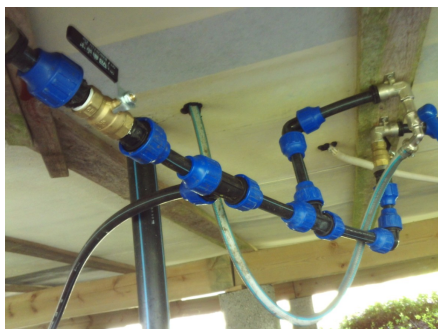
- Det er påvist at vannrør som er utsatt for kulde har mangelfull isolering.

Må kun benyttet til sommervann. Noe enkelt røropplegg inn i hytta. (kjøkkenbenk)

Deler av anlegget under hytta er nylig blitt byttet ut.

- Vannrør må isoleres i kalde rom.

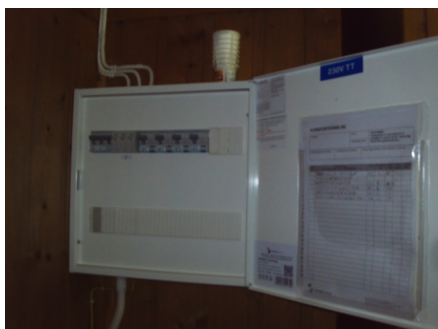
Nytt sikringsskapet er plassert på toalettrom og har merkede kurser. Anlegget er blitt/oppgradert/fornytt i senere tid og har ingen åpenbare synlige skader/feil.

Nytt sikringsskap på toalettrom.

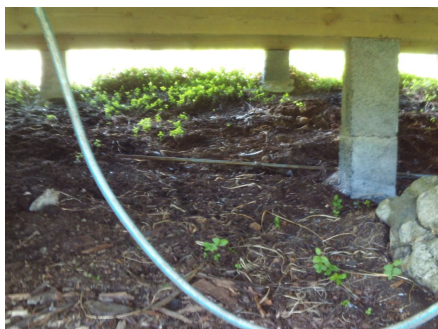
Ligger en del jordmasser under hytta.

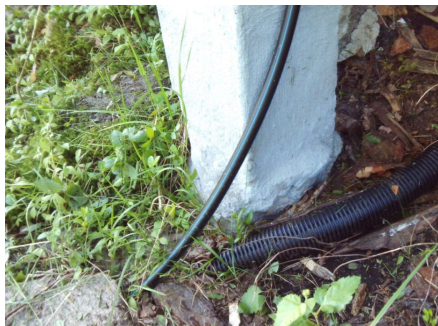
Ligger jordmasser inntil pillarer.

Anbefaler at jordmasser blir fjernet i rundt pillarer av lecablokker og noe oppgraderinger av flere pillarer med tanke på sig og understøttelse for dragere.

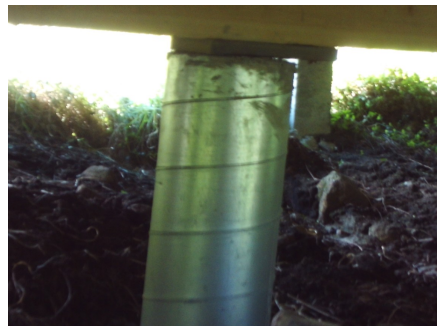
Ny pillarer midt under hytta

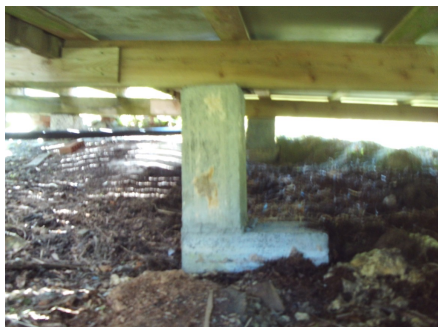
En del skjevheter på enkelte pillarer.
