# Tilstandsrapport

Rekkehus

Fjellveien 15F , 4838 ARENDAL

Befaringsdato: 02.02.2026

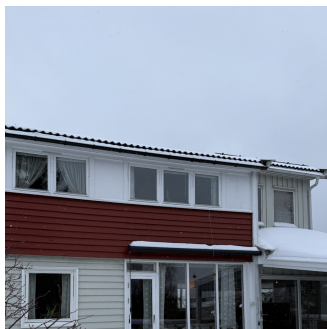
Mulige forhold som slitasje, deformasjoner og skader kunne derfor ikke registreres.

Tilstanden anses som uavklart, og det foreligger risiko for skjulte forhold.

Snø på tak

Det anbefales at taktekkingen inspiseres når takflaten er snøfri.

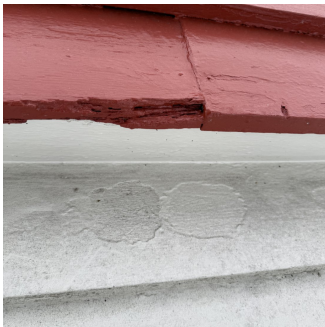
Alder, manglende lufting bak kledning og fuktpåvirkning over tid.

- Uten tilstrekkelig lufting bak bordkledningen kan fuktighet som trenger inn bak bordene eller gjennom veggen innenfra ikke tørke opp. Dette skaper ideelle forhold for råtesopp og muggvekst.

Råte

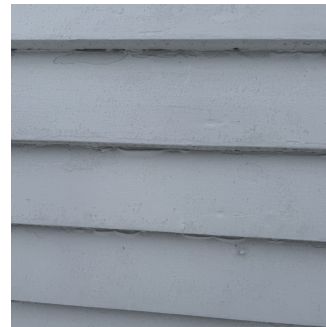
Luftbobler i maling

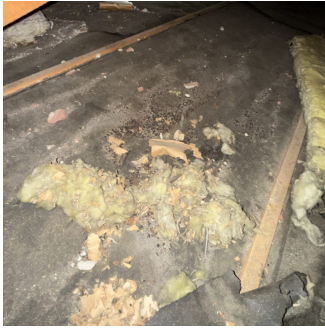
- Det er begrenset/dårlig ventilering av takkonstruksjonen.
- Det er registrert symptom på aktivitet fra skadedyr.

Spor etter mus.

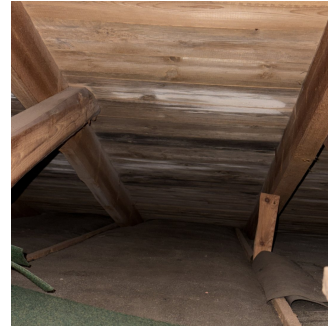
Det er eldre fuktmerker rundt pipe, det virker tørt på befaringsstidspunktet. Det er observert spor etter mus, og det er merker på undertaket enkelte plasser som tyder på at utlufting av øverloftet ikke er tilstrekkelig. Øverloft på tilbygg er ikke inspisert grunnet manglende tilgang.

Merker i undertak

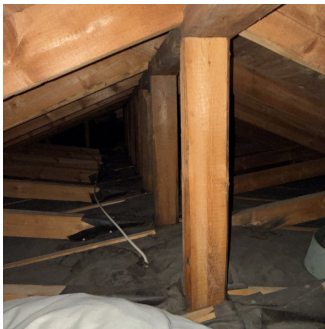
Øverloft

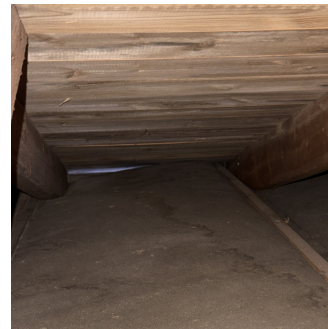
Redusert luftespalte ved takfot.

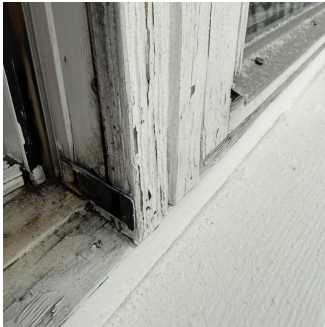
- Det er påvist avvik rundt innsettsdetaljer.
- Karmene i vinduer er slitte og det er sprekker i trevirket.

Manglende vedlikehold

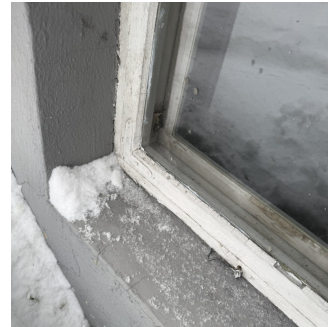
Manglende beslag og vedlikehold

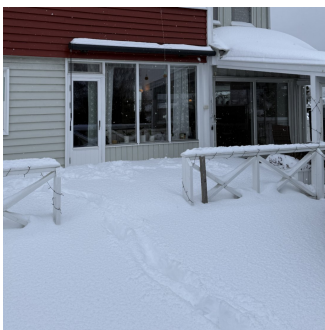
Terrassen og takoverbygget er ikke inspisert på grunn av snøforhold som hindrer tilgang til bygningsdelen.  
Det bør foretas nærmere undersøkelser av balkong/terrasser når den er snøfri.  
Det foreligger risiko for skjulte avvik som ikke kan avdekkes før snøen er borte.

Terrasse mot øst

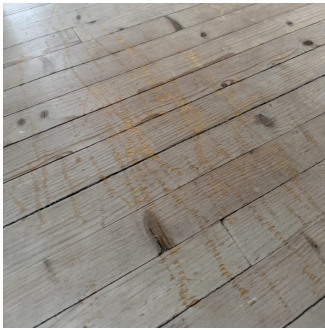
- Det er påvist skader på overflater.

Slitasjen har ingen umiddelbar konsekvens, og gulvets funksjon er ikke påvirket. Foringelsen er hovedsakelig av estetisk karakter.

Gulv i 2 etg.

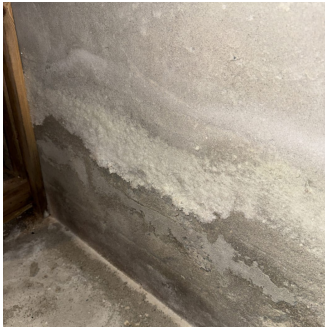
Det er registrert saltutslag og fuktmerker på både gulv og vegger i underetasjen. Måling viser forhøyet fuktinnhold i bunnsvill på en innvendig vegg, med en registrert verdi på 19,8 %. Det er videre observert spor etter borrebilleangrep i panel i himling og på innvendig vegger.

Manglende fuktsikring utvendig og spor etter treborende insekter.

Saltutslag på vegg

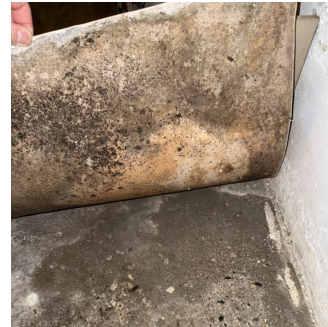
- Det er påvist indikasjoner på noe fuktgjennomtrenging i kjellergulv.
- Det er påvist indikasjoner på noe fuktgjennomtrenging inn i kjellermur.
- Det er registrert insekter - symptom på fuktig miljø

Fuktighet i gulv under belegg i gang

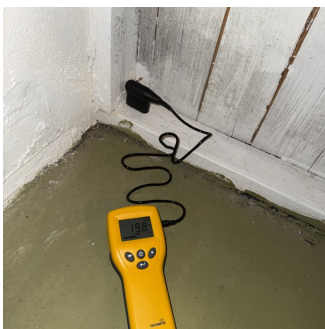
Fuktmåling i innervegg

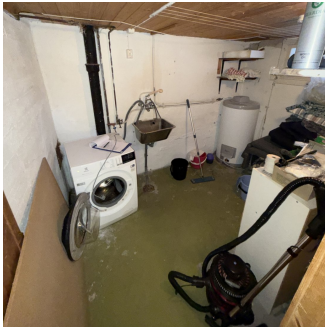
Vaskerom

- Manglende oppgradering av våtrommet medfører høy risiko for at konstruksjonene ikke vil tåle vanlig bruk av vann eller lekkasjer. Dette kan føre til fuktskader på tilstøtende konstruksjoner.

Før oppgradering må det gjennomføres tiltak for å sikre tørr underetasje, se punktene rom under terreng og fuktsikring og drenering.

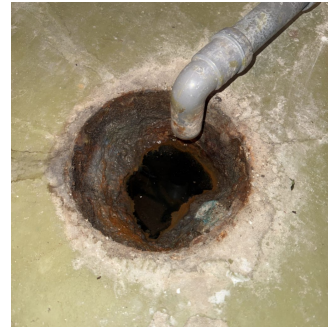
Sluk i vaskerom

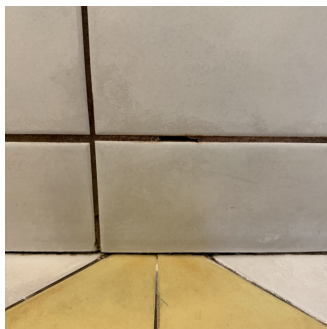
I dusjnise ble det observert enkelte fuger med riss og et parti hvor fugemasse mangler på vegg mot toalett. Overgangen mellom vegg og gulv er uten silikofuge, og utførelsen av fuging mot dusjnisen på gulv er ikke fagmessig utført. Det ble registrert svartesopp ved fugen.

Manglende fug og silikon

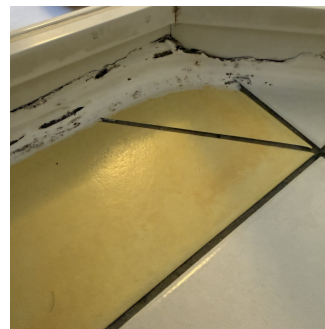
Forekomst av svartesopp fremstår som et resultat av fuktpåvirkning over tid.

Fug og svertesopp

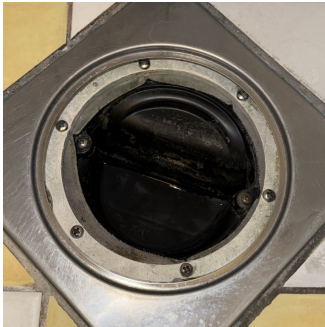
- Det er mulighet for at det kan forekomme vannlekkasje på våtrommet hvor vann ikke vil gå til sluk.
- Det er påvist at noen fliser har bom (hulrom under).
- Det er påvist avvik i fallforhold til sluk i forhold til krav i forskrift på byggetidspunktet.

Målinger viser forhøyede fuktverdier i gulvet og nedre del av veggen i dusjnisen.

Sluk i dusj

Det må påberegnes at badet krever renovering på sikt.

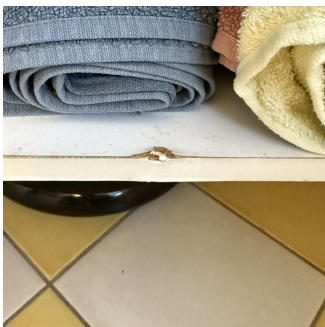
Innredningen har noe skade på skroget under vasken.

Skaden har kun estetisk betydning, og innredningen og dusjnise vurderes å ha normal slitasje i forhold til alder.

Skade i skapet under vasken.

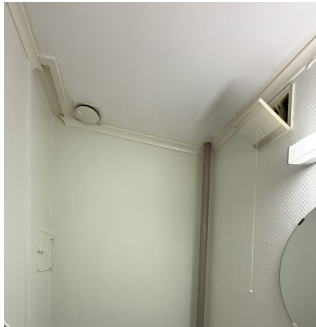
Mangelfull ventilasjon medfører risiko for oppfukning av overflater, økt forekomst av svertesopp, og nedbrytning av materialer.

Ventil i vegg på toalett kommer fra bad.

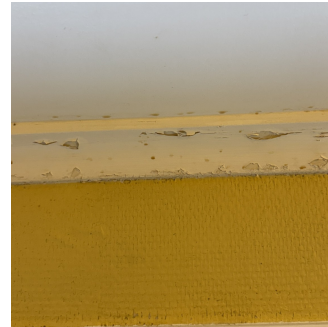
Tegn på liten utlufting

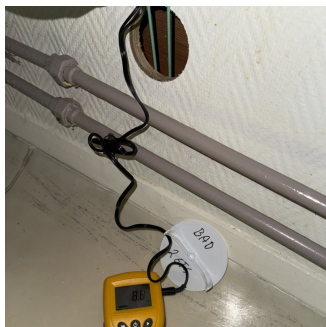
Hulltaking er foretatt uten å påvise unormale forhold.  
Hulltakingen er utført i toalettrom i vegg bak dusjen.

Undersøkelsen viser følgende oppbygging: tynnplate, rupanel, reisverk og rupanel i bad.

Hulltaking

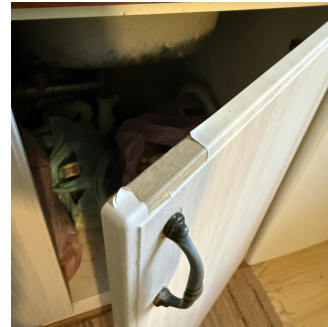
Det er registrert enkelte skader på overflater på innredningen og noen dører og skuffer trenger justering.

Skade dør

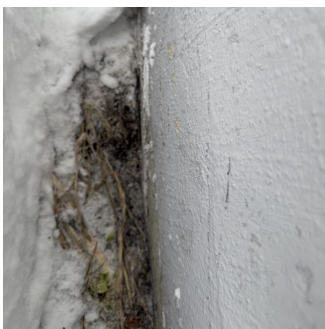
Avviket består av manglende eller ikke synlig grunnmursplate på flere fasader og påvisbar fuktinntrengning i underetasjen fra flere yttervegger. Det foreligger begrenset tilgang til krypkjelleren, noe som hindrer vurdering av fuktsikring, drenering og konstruksjonsdeler i denne delen av bygget. Fuktsikringen rundt grunnmur og overgang mot terreng fremstår som ikke tilfredsstillende.

Alder og mangelfull eller fraværende grunnmursplate på deler av ytterveggene, som gir økt fuktpåvirkning på grunnmuren. I tillegg kan ytterveggen mot krypkjelleren være utsatt for fukttransport fra en konstruksjonsdel som ikke kan inspiseres. Manglende adkomst gjør det ikke mulig å fastslå omfanget av fuktbelastningen eller vurdere dreneringsforholdene i dette området.

Ingen synlig grunnmursplate øst

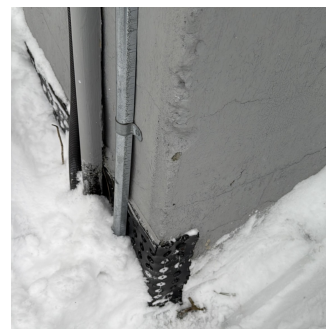
Det er kun synlig grunnmursplate på sørveggen inn mot tilbygget, mens tilbygg og veggene mot øst og nord ikke har synlig grunnmursplate. Vest siden var ikke tilgjengelig for inspeksjon på grunn av terrasse og snø. Deler av nordsiden er vendt mot en annen boenhet. Underetasjen fremstår fuktig, og forholdene vurderes i sammenheng med bygningens utvendige dreneringsforhold. Det er registrert fuktinntrengning i underetasjen fra flere yttervegger som står direkte mot terreng. En av ytterveggene grenser mot en krypkjeller under boligen, og denne delen av konstruksjonen har ikke tilgjengelig adkomst. Underetasjen dekker ikke hele byggets grunnflate, og tilstanden i vegg mot krypkjelleren kan derfor ikke inspiseres.

Synlig grunnmursplate vegg sør i mot tilbygg

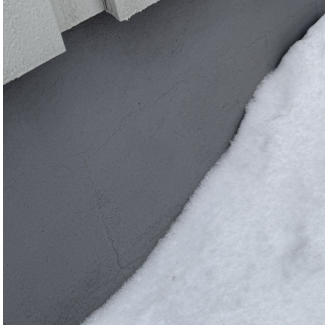
Det er registrert små riss i flere steder i utvendig puss på tilbygg og i grunnmur.

Rissene vurderes som overflateriss som normalt kan oppstå som følge av bevegelser i underlaget, variasjoner i temperatur og fukt eller materialkrymping over tid. Det er ikke registrert forhold som tilsier akutte konstruktive skader. Vurderingen er basert på visuell kontroll av pussflatene.

Riss i puss på tilbygg

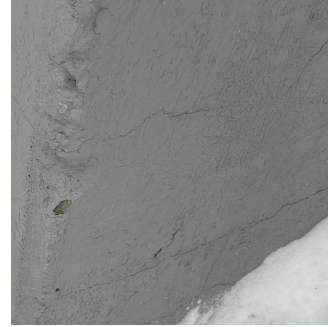
Riss i grunnmur øst
