# Tilstandsrapport

Enebolig

Karoline Olsens vei 13 , 1850 MYSEN

Befaringsdato: 16.12.2025

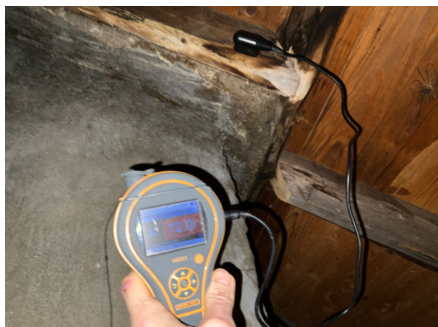
- Det er påvist avvik i beslagløsninger.
- Det mangler snøfangere på hele eller deler av taket, men det var ikke krav om dette på byggemeldingstidspunktet.
- Mer enn halvparten av forventet brukstid er passert på renner/nedløp/beslag.
- Takrenner har punktvis lekkasjer.

- Mer enn halvparten av den forventede brukstiden for takrenner, nedløp og beslag er passert. Beslagløsninger og renner bærer preg av elde og slitasje og det er lekkasje rundt gjennomføringer i takflaten (pipe og luftehatt) og punktvis lekkasjer i renner.

- Takrenner, nedløp og beslag bør utbedres eller skiftes ut for å hindre lekkasjer og videre forringelse av bygningsdelene. Lekkasje rundt gjennomføringer i takflaten bør utbedres for å unngå fuktskader i takkonstruksjonen og underliggende rom.

- Manglende snøfangere kan føre til snøras fra taket, noe som utgjør en risiko for personskade og materielle skader. Montering anbefales for økt sikkerhet, spesielt over innganger og beferdede områder, selv om det ikke var krav om dette ved oppføringstidspunktet.

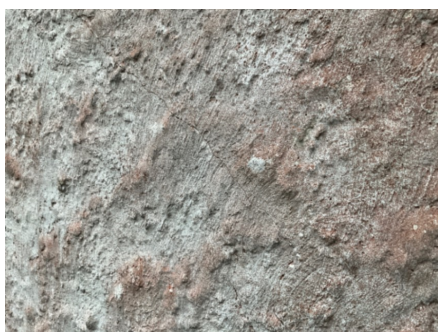
## TG 2 Veggkonstruksjon

- Det er avvik:
- Det er påvist sprekker i murte og pussede fasader utvendig, ellers står vegger generelt ovenfor vedlikehold.

- Tiltak:
- Sprekker i murte og pussede fasader bør utbedres for å hindre videre forvitring, vanninntrenging og eventuelle følgeskader på konstruksjonen.
- Generelt vedlikehold av veggene anbefales for å opprettholde byggets tilstand og redusere risiko for fremtidige skader.

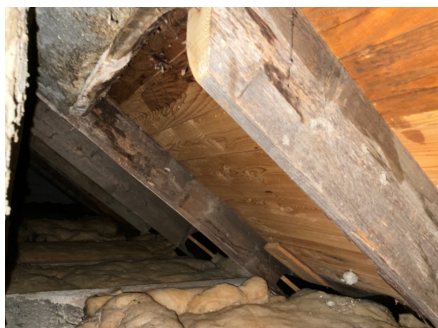
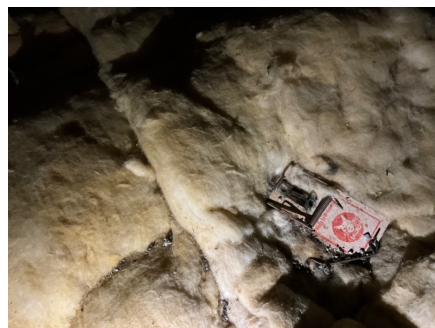
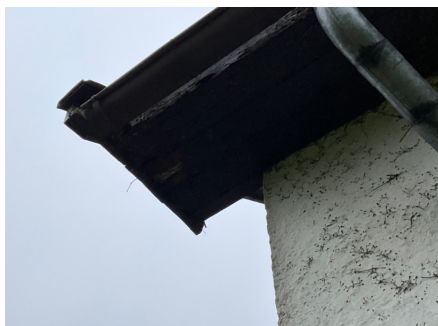
## TG 3 Takkonstruksjon/Loft

- Det er begrenset/dårlig ventilering av takkonstruksjonen.
- Det er ingen lufting i konstruksjonen.
- Det er påvist fukt/råteskader i takkonstruksjonen.
- Det er påvist fuktskjolder/skader i takkonstruksjonen.

- Det er registrert symptom på aktivitet fra skadedyr.
- Det er ikke etablert dampsperre mot kaldt loft, dette kan føre til at man får et kaldere loft, slik at risiko for kondens økes.
- Begrenset/ingen lufting ned mot ender av loftet/tak. God og kontinuerlig lufting er viktig, slik at risiko for skader reduseres.
- Det er påvist spor av mus på loftet, noe som indikerer at skadedyr har hatt tilgang til området. Årsaken til dette kan være små åpninger, sprekker eller utilstrekkelig tetting i byggets konstruksjon som gir mus mulighet til å trenge inn.
- Påvist og målt høye fuktverdier i undertaket på loftet som følge av utettheter rundt pipe/luftehatt.
- Påvist fukt/råteskader i utvendige kasser samt vindskibord. Årsak er ikke kjent.

- Det bør etableres dampsperre mot kaldt loft for å redusere risikoen for kondens og påfølgende fukt- og muggskader i takkonstruksjonen.
- Luftingen i loftet bør forbedres, spesielt mot endene, for å sikre god ventilasjon og redusere risikoen for fuktskader.
- Tiltak for å tette åpninger og sprekker bør gjennomføres for å hindre at mus og andre skadedyr får tilgang til loftet, da dette kan føre til skader på materialer og dårlig innelima.
- Utettheter rundt pipe/luftehatt må utbedres for å forhindre inntrenging av fukt, som kan gi forhøyede fuktverdier og skade konstruksjoner.
- Fukt- og råteskader i utvendige kasser samt vindskibord bør undersøkes nærmere og utbedres, da ukjent årsak kan medføre ytterligere skader på konstruksjonen.
- Kostnadsestimat gjelder kun påviste råteskader utvendig. Det kan ikke utelukkes større skader ved åpning av konstruksjon og i bygningsdeler rundt.

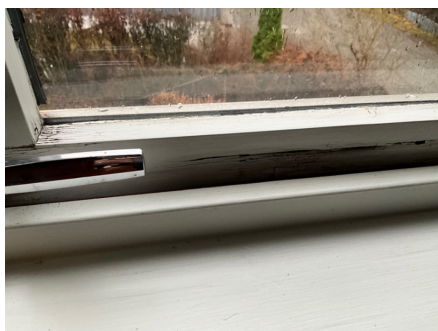
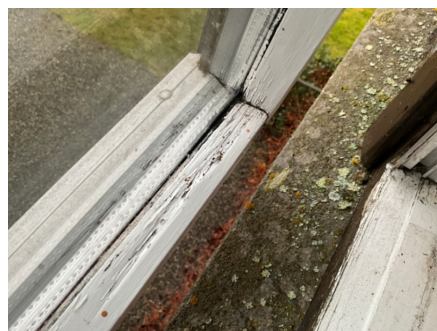
## TG 3 Vinduer

- Det er påvist avvik rundt innsettsdetaljer.
- Det er påvist noen glassruter som er punktert eller sprukne.

- Det er påvist vinduer med fukt/råteskader.
- Karmene i vinduer er slitte og det er sprekker i trevirket.

- Vinduer fremstår i en generelt dårlig stand og forfatning, bærer preg av elde og slitasje. Påvist flere vinduer med råteskader, ellers generelt med værslitt trevirke, også påvist noen vinduer med punktert glass.

Det bør foretas utskifting eller utbedring av vinduer med råteskader, sprukne eller punkterte glass, samt forbedring av tetting og montering av vannbrettbeslag under vinduene.

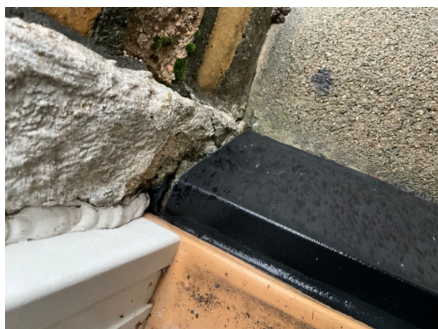
## TG 2 Dører

- Det er påvist avvik rundt innsettsingsdetaljer.
- Det er påvist utetthet/åpning mellom dørblad og dørkarm. Dvs. at kald trekk kan oppstå.

- Påvist manglende beslag i underkant av ytterdør samt feil på beslag i underkant av terrassedør. Beslag og tetting rundt og særlig under dør, må utføres regntett for å unngå lekkasjer og fuktskader i konstruksjon.

- Beslag og tetting under dører må utbedres for å sikre regntetthet. Uten tiltak kan vann trenge inn og forårsake fuktskader i konstruksjonen.

- Utettheten mellom dørbladet og karmen bør utbedres for å hindre kald trekk og redusere varmetap, noe som ellers kan føre til økte oppvarmingskostnader.

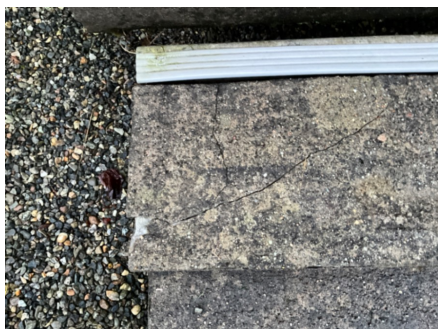
## TG 2 Balkonger, terrasser og rom under balkonger

- Rekkverket er for lavt i forhold til dagens krav til rekkverkshøyder.
- Det er påvist at dekke på terrassen har en del sprekker.

- Betongtrapp har mindre sprekker/skader

- Rekkverkshøyden bør økes for å tilfredsstille dagens krav, for å redusere risikoen for fallulykker og ivareta sikkerheten for brukerne.
- Sprekkene i betongdekket bør utbedres for å hindre videre forringelse av konstruksjonen og redusere risikoen for vanninntrenging og følgeskader.

- Det bør vurderes utbedring av sprekkene og skadene i betongtrappen for å hindre videre forringelse og redusere risikoen for økte skader eller svekket sikkerhet.

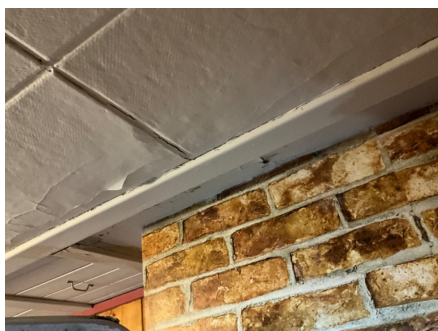
## TG 2 Overflater

- Det er påvist fuktskader på overflater.
- Det er påvist skader på overflater.

- Påvist fuktskader i himlingsoverflater rundt pipe samt rundt lufterør på badet, som følge av utettheter i utvendige beslag. Ellers fremstår overflater med dels slitasjegrad, spesielt parkettgulv.

- Det bør utbedres utettheter i utvendige beslag for å hindre videre fuktskader i himlingsoverflater rundt pipe og lufterør på badet.
- Skadede og slitte overflater, spesielt parkettgulv, bør vurderes utbedret eller utskiftet for å unngå ytterligere forringelse og redusert brukskvalitet.
- Dersom fuktskader ikke utbedres, kan dette føre til utvikling av råte, sopp og ytterligere skade på bygningskonstruksjonen.

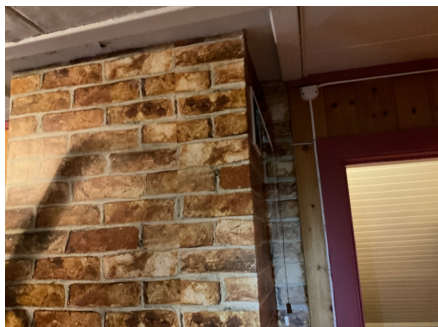
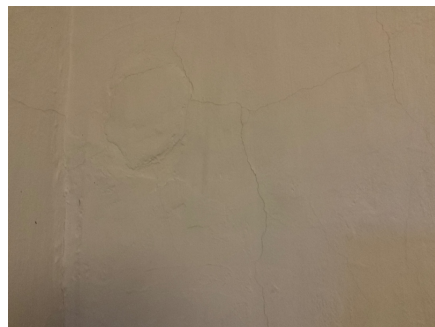
- Det er påvist sprekker og/eller riss i pipen, noe som kan indikere svekkelser i materialet.

- Sprekkene i pipen bør utbedres for å sikre tetthet og funksjonalitet. Uten tiltak kan sprekken forverres, noe som kan føre til lekkasje av røykgasser og økt brannfare.

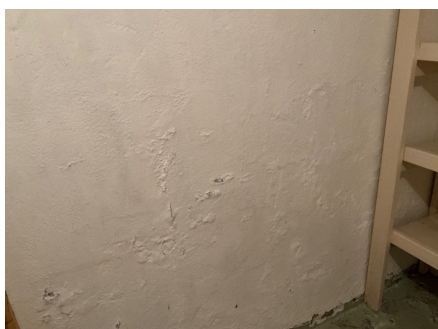
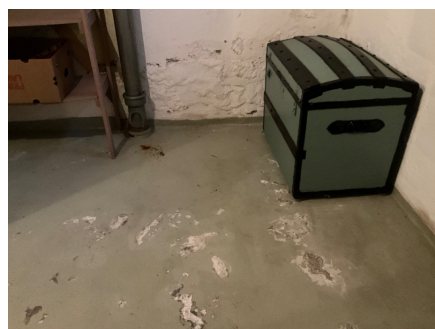
## ⚠ TG 3 Rom Under Terreng

- Det er påvist indikasjoner på noe fuktgjennomtrenging i kjellergulv.
- Det er påvist indikasjoner på noe fuktgjennomtrenging inn i kjellermur.

- Takstmannen gjorde fuktsøk direkte på grunnmursvegger ved hjelp av ett Protimeter, påvist unormale verdier. Påvist en del salt-/kalkutslag på vegger. Saltutslag dannes når fuktighet kommer igjennom mur og krystalliseres på innsiden av kjellermurvegg.

- Det er ikke montert fuktsperre eller lagt isolasjon mot grunnen, det må derfor påregnes fukt fra grunnen. Påvist kalkutslag på gulvet som indikerer dette.

- Det anbefales at murveggene holdes frie for innkledning og at det sikres god luftsirkulasjon for å redusere risikoen for fuktskader.

- Kjelleren bør ikke benyttes som oppholdsrom, da manglende fuktsikring og isolasjon medfører økt risiko for fuktinntrengning og skader på konstruksjonen.

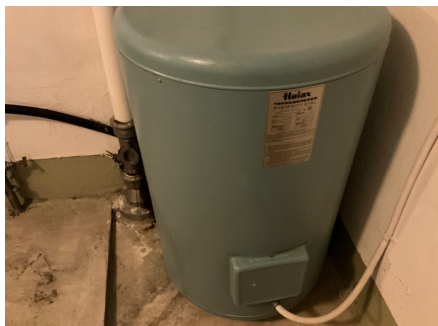
- Det er påvist at varmtvannstank er over 20 år
- Varmtvannstanken er over 20 år gammel, noe som overstiger forventet levetid for en slik installasjon. Dette øker risikoen for funksjonssvikt, lekkasjer eller ineffektiv drift, da eldre tanker kan ha slitasje på viktige komponenter som kan føre til redusert ytelse og energiforbruk.

- Andre tiltak:
- Det anbefales å vurdere utskifting av varmtvannstanken med en nyere og mer energieffektiv modell for å redusere risikoen for lekkasje og driftsstans.
- Uten tiltak er det økt fare for funksjonssvikt og vannskader som følge av lekkasje fra tank eller tilhørende rørforbindelser.

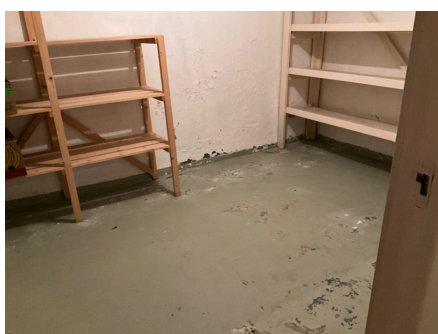
- Mer enn halvparten av forventet levetid på drenering er overskredet.
  - Det er ut ifra observasjoner konstatert at drenering/tettesjikt har funksjonssvikt/svært begrenset effekt.
- Dreneringssystemet er over 30 år gammelt, påvist forhold (fukt) i kjeller som tilsier at det er tegn på svekkelse og redusert effektivitet.

- Andre tiltak:
- Gjennomfør ytterligere undersøkelser av drenering og tettesjikt for å kartlegge omfanget av funksjonssvikten.
- Vurder behov for utskifting eller forbedring av dreneringssystemet, da manglende tiltak kan føre til økt fuktbelastning og risiko for skader på grunnmur og bygningskonstruksjoner.

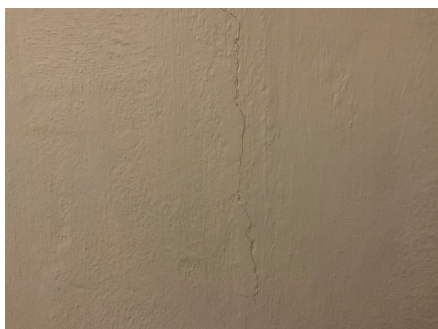
## Grunnmur og fundamenter

- Grunnmuren har sprekkdannelser.
- Påvist riss/sprekker i mur. Når det oppstår sprekker i puss/mur vil vannbelastningen og faren for frostskafer øke. Skrå sprekker/riss er et symptom på setninger. Horizontal sprekk/riss i grunnmur skyldes sannsynligvis innpressing av kjellervegg. Anbefaler å følge med på videre utvikling.

- Andre tiltak:
- Sprekkene bør overvåkes regelmessig for å unngå forverring. Tetting kan bli aktuelt for å hindre vanninntrengning og frostskafer.
- Dersom sprekken utvikler seg, bør det vurderes ytterligere undersøkelser og utbedring for å redusere risiko for vannskafer, frostskafer og eventuelle setningsskafer i konstruksjonen.

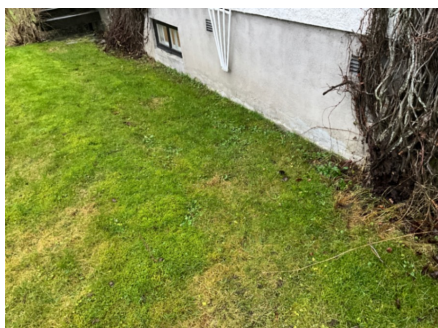
## Terrengforhold

- Terrenget har stedvis ikke fall fra grunnmuren, terrenget faller stedvis inn mot mur, dette kan føre til unødig fuktbelastning mot grunnmuren.

- Påvist setningsskader i utvendig trapp samt i liten mur utvendig som følge av for dårlig grunnarbeid/tele.

- Terrenget bør justeres slik at det etableres tilstrekkelig fall bort fra grunnmuren for å hindre vannansamling og redusere risikoen for fuktbelastning mot konstruksjonen.

- Setningsskader i utvendig trapp og mur bør utbedres for å forhindre videre skader og sikre konstruksjonens stabilitet. Manglende tiltak kan føre til ytterligere fuktskader, forringelse av bygningsdeler og økte utbedringskostnader.
