Karoline Olsens vei 13, 1850 MYSEN

**Mysen - Sjarmerende enebolig i  
veletablert og barnevennlig  
område.**

# Tilstandsrapport

Befaringsdato: 16.12.2025

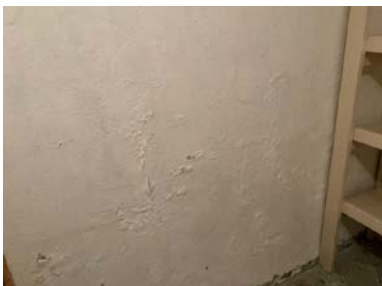
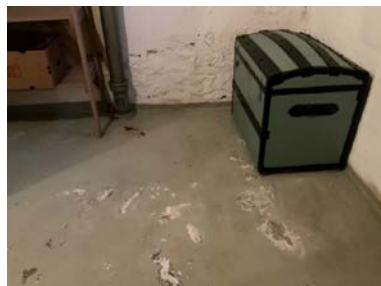
## ⓘ TG 3 Rom Under Terreng

- Det er påvist indikasjoner på noe fuktgjennomtrenging inn i kjellermur.
- Takstmannen gjorde fuktsøk direkte på grunnmursvegger ved hjelp av ett Protimeter, påvist unormale verdier. Påvist en del salt-/kalkutslag på vegger. Saltutslag dannes når fuktighet kommer igjennom mur og krystalliseres på innsiden av kjellermurvegg.
- Det er ikke montert fuktsperre eller lagt isolasjon mot grunnen, det må derfor påregnes fukt fra grunnen. Påvist kalkutslag på gulvet som indikerer dette.

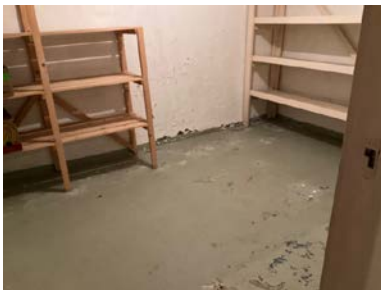
## ! TG 2 Grunnmur og fundamenter

- Påvist riss/sprekker i mur. Når det oppstår sprekker i puss/mur vil vannbelastningen og faren for frostskaider øke. Skrå sprekker/riss er et symptom på setninger. Horisontal sprekke/riss i grunnmur skyldes sannsynligvis innpressing av kjellervegg. Anbefaler å følge med på videre utvikling.

- Andre tiltak:
- Sprekkene bør overvåkes regelmessig for å unngå forverring. Tetting kan bli aktuelt for å hindre vanninntrengning og frostskafer.
- Dersom sprekken utvikler seg, bør det vurderes ytterligere undersøkelser og utbedring for å redusere risiko for vannskafer, frostskafer og eventuelle setningsskafer i konstruksjonen.
