# Tilstandsrapport

📍 Riskatunveien 4, 4311 HOMMERSÅK

# gnr. 109, bnr. 418, snr. 13

Rapportdato: 28.10.2025

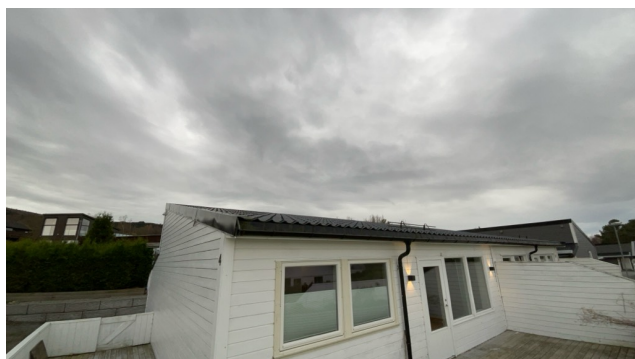
- Det mangler snøfangere på hele eller deler av taket, men det var ikke krav om dette på byggemeldingstidspunktet.

Det er ikke montert snøfangere på tak.

Det anbefales montering av snøfangere på tak over områder hvor ferdsel foregår vintertid.

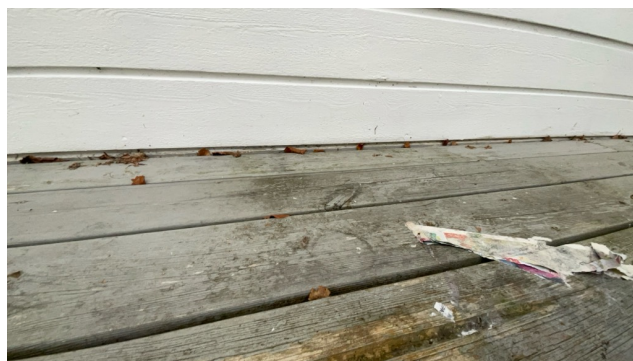
Det er etablert noe liten avstand mellom kledning og terrasse. Dette øker fuktbelastningen på treverket samt reduserer utluftingen bak kledningen.

Liten avstand kledning/terrasse.

Det anbefales justering av kledning slik at denne er avsluttet med tilstrekkelig avstand mellom kledning og terrasse. Det gjøres oppmerksom på at dette kan medføre behov for justeringer av bakenliggende lekter og museband.

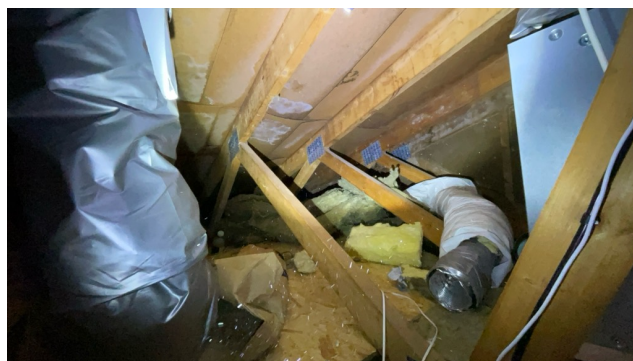
Takkonstruksjonen er ikke tilstrekkelig luftet, og det var på befaring mye tegn til kondens og muggdannelser i sutak på loft.

Symptomer på kondens og muggdannelser i sutak på loft.

Lufting av takkonstruksjon må forbedres samt muggdannelser må vaskes bort.

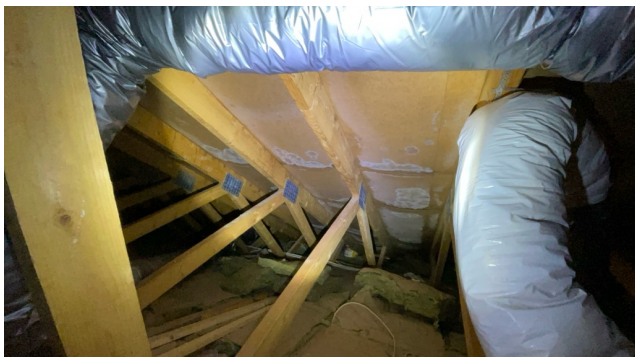
Muggdannelser i sutak.

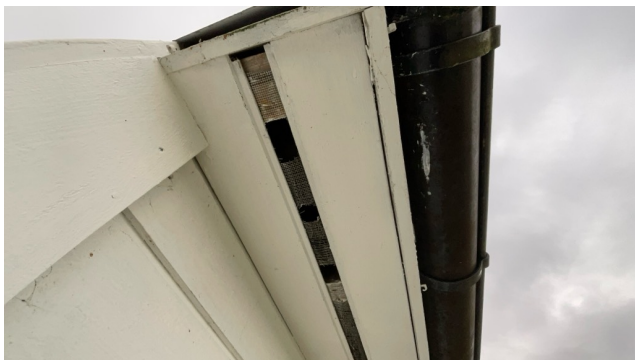
Det er påvist åpninger og skader i fluenett som er montert i luftespalter i takutstikk. Her vil insekter som fluer og veps kunne komme seg inn på loftet.

Defekt nett i luftespalter i takutstikk.

Det bør monteres ny fluenetting i luftespalter i takutstikk.

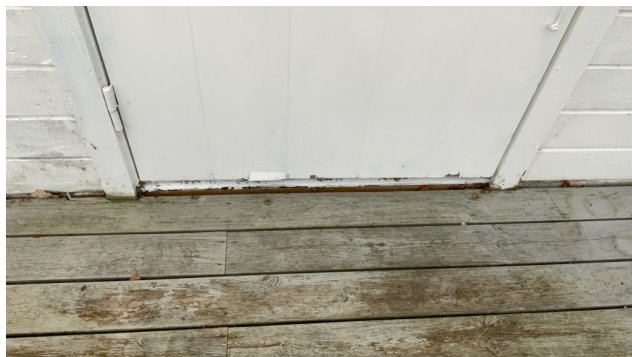
Tegn til værslitasje og nedbrytning i utvendig overflate på terrassedør.

Værslitasje og nedbrytning i nedre kant av terrassedør.

Terrassedør bør vurderes skiftet.

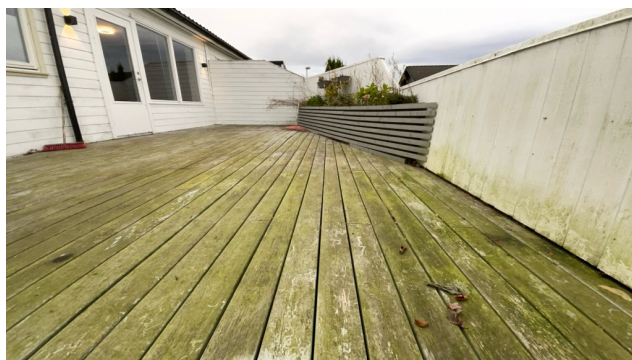
Terrassegulv har omfattende skjevheter. Dette tyder sviktende eller manglende fundamentering under terrassen, kombinert med mye vekt fra stedbygde blomsterkasser.

Omfattende skjevheter i terrassegulv.

Terrasse må rives og gjenoppbygges da det ikke er tilkomst for utbedring av fundamenter uten å ta bort terrassen.

Kostnadsestimat: 10 000 - 50 000

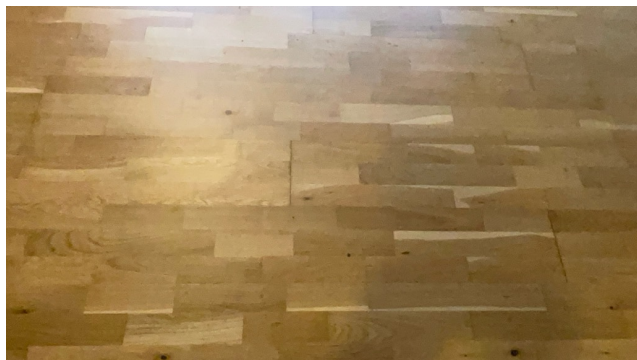
Det er påvist enkelte fuktmerker i parkettskjøter i stue. Dette skyldes mest sannsynlig fukt i forbindelse med rengjøring. Plateskjøter på enkelte vegger og enkelte tak er ikke tilstrekkelig sparklet ut, og plateskjøtene er synlige.

Det er påvist noe fuktmerker i enkelte parkettskjøter i stue.

Det er ikke behov for umiddelbare tiltak, men for å oppnå TG1 må parkett slipes og lakkres, eventuelt skiftes. Samt plateskjøter bør sparkles ut tilstrekkelig og males på ny.

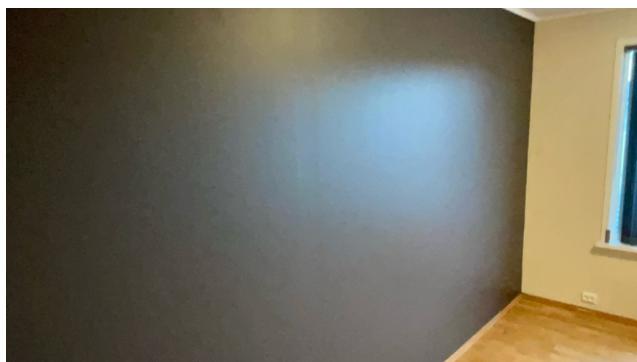
Plateskjøter på vegg i stue er ikke tilstrekkelig sparklet ut.

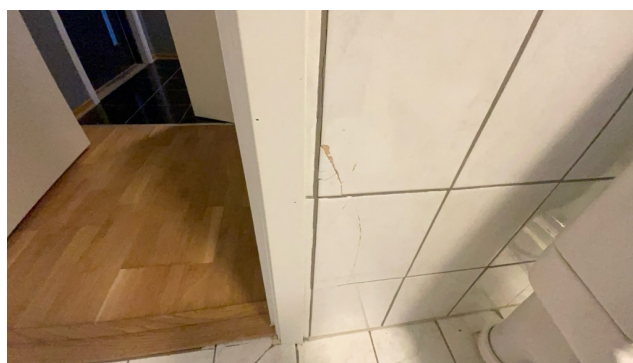
- Det er påvist sprekker i fliser.

Sprukne fliser på vegg ved dør.

Skadede fliser må skiftes.

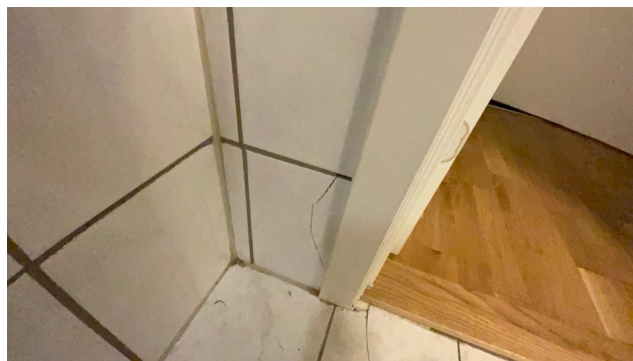
Sprukne fliser på motsatt side av dør.

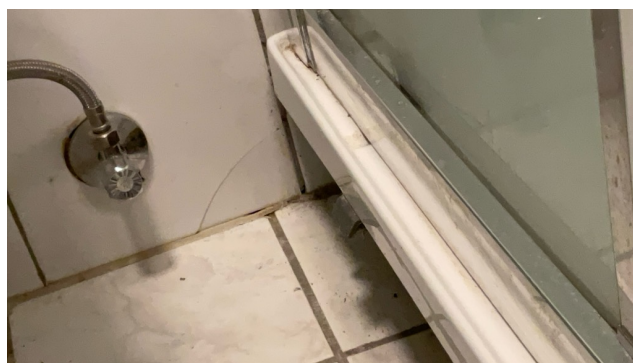
Sprukket flis på vegg ved dusjnise.

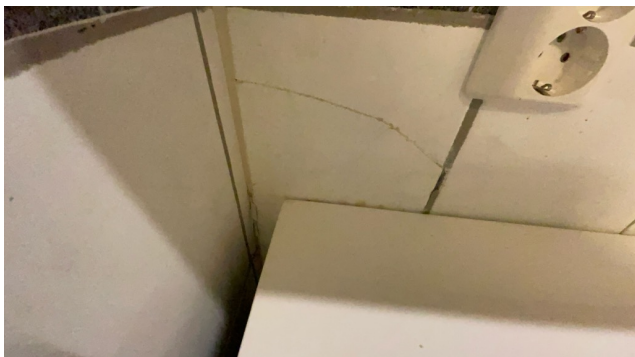
Sprukket flis på vegg.

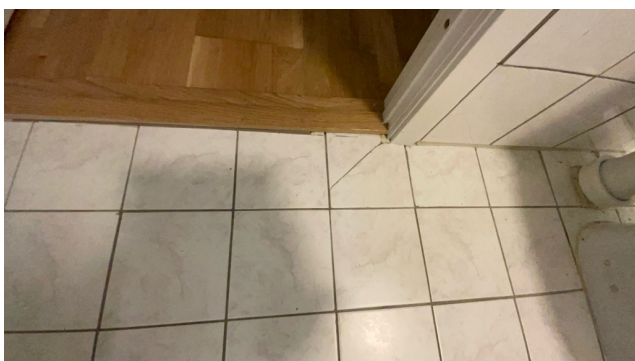
Gulvet bærer preg av ufagmessig arbeid, og det er påvist flere sprukne fliser på gulv.

Sprukne fliser på gulv ved dør.

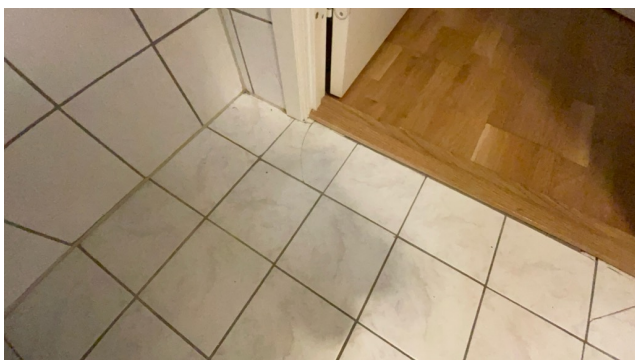
Sprukne fliser på gulv ved dør.

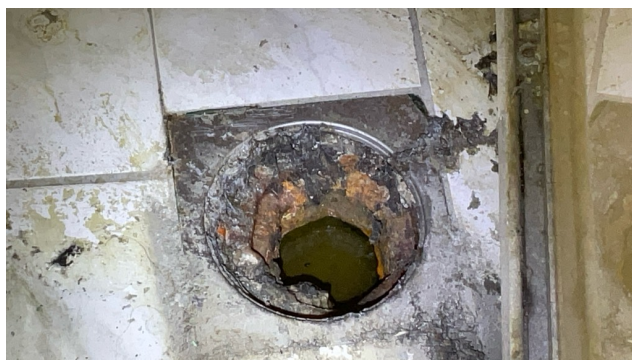
Eldre støpejernsluk i gulv, uten synlig membran.

- Overvåk tilstanden jevnlig. For å få tilstandsgrad 0 eller 1 må slukløsningen skiftes ut og sannsynligvis må også membransjiktet skiftes/utbedres. Det er imidlertid vanskelig å si noe om tidspunktet for når dette er nødvendig.
- Eldre sluk av støpejern er ofte utsatt for rust som kan medføre lekkasjer. Eventuelle lekkasjer kan medføre fuktskader på tiliggende konstruksjoner.

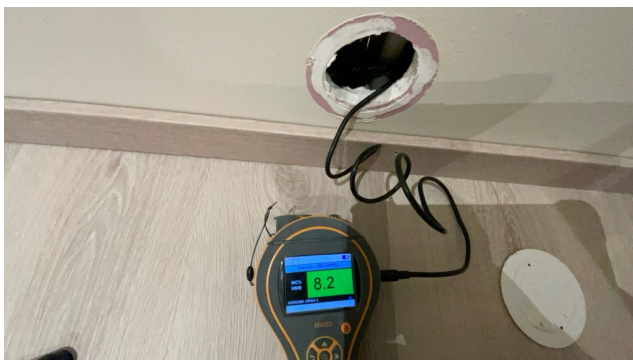
Hulltaking er lokalisert fra tidligere salg, hvor det er målt etter fukt uten å påvise unormale forhold i veggen.

Hulltaking er lokalisert i vegg, tatt ifm. forrige salg. Det er foretatt fuksøk i vegg, uten å avdekke unormale forhold.
