## **Hommersåk**

# Tilstandsrapport

# gnr. 109, bnr. 418, snr. 13

Befaringsdato: 21.10.2025

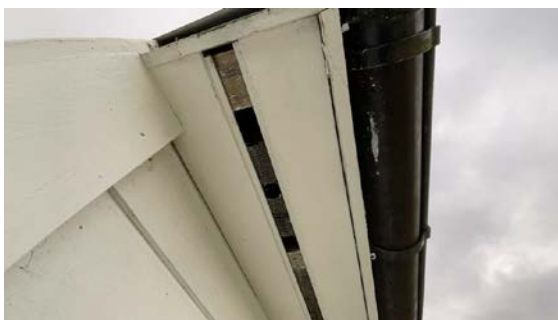
Det er påvist åpninger og skader i fluenett som er montert i luftespalter i takutstikk. Her vil insekter som fluer og veps kunne komme seg inn på loftet.

Defekt nett i luftespalter i takutstikk.

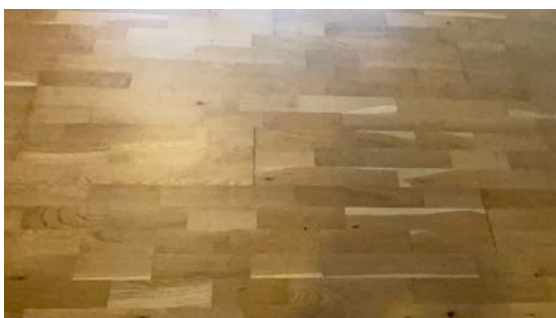
Det er påvist enkelte fuktmerker i parkettskjøter i stue. Dette skyldes mest sannsynlig fukt i forbindelse med rengjøring. Plateskjøter på enkelte vegger og enkelte tak er ikke tilstrekkelig sparklet ut, og plateskjøtene er synlige.

Det er påvist noe fuktmerker i enkelte parkettskjøter i stue.

Det er ikke behov for umiddelbare tiltak, men for å oppnå TG1 må parkett slipes og lakkeres, eventuelt skiftes. Samt plateskjøter bør sparkles ut tilstrekkelig og males på ny.

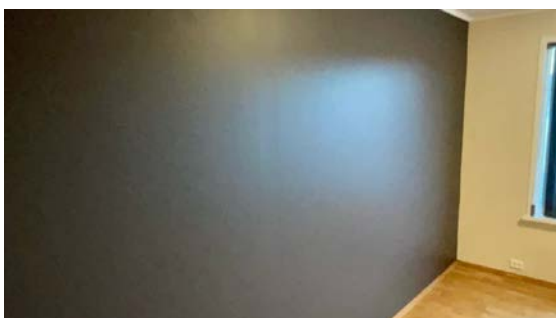
Plateskjøter på vegg i stue er ikke tilstrekkelig sparklet ut.

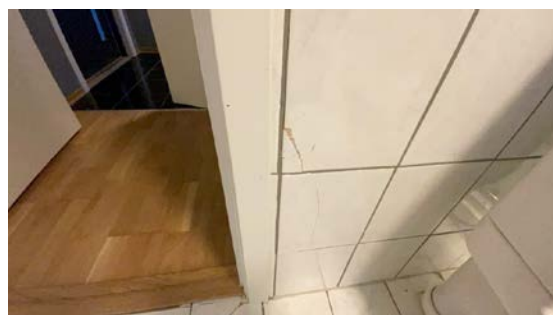
- Det er påvist sprekker i fliser.

Sprukne fliser på vegg ved dør.

Skadede fliser må skiftes.

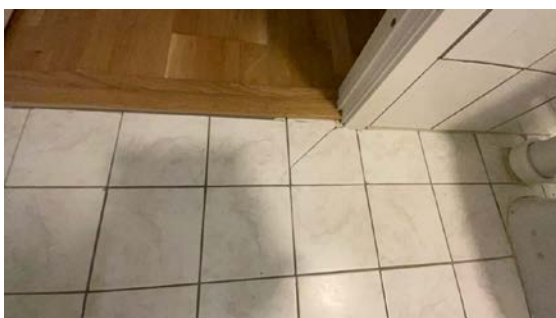
Gulvet bærer preg av ufagmessig arbeid, og det er påvist flere sprukne fliser på gulv.

Sprukne fliser på gulv ved dør.

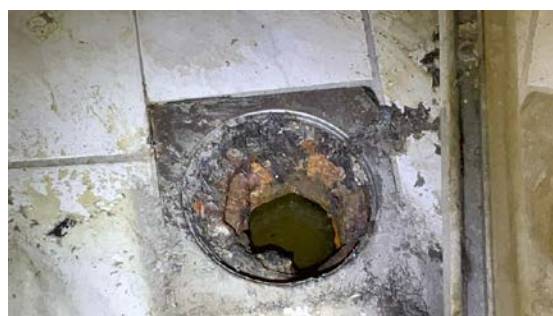
Eldre støpejernsluk i gulv, uten synlig membran.

- Overvåk tilstanden jevnlig. For å få tilstandsgrad 0 eller 1 må slukløsningen skiftes ut og sannsynligvis må også membransjiktet skiftes/utbedres. Det er imidlertid vanskelig å si noe om tidspunktet for når dette er nødvendig.
- Eldre sluk av støpejern er ofte utsatt for rust som kan medføre lekkasjer. Eventuelle lekkasjer kan medføre fuktskader på tiliggende konstruksjoner.

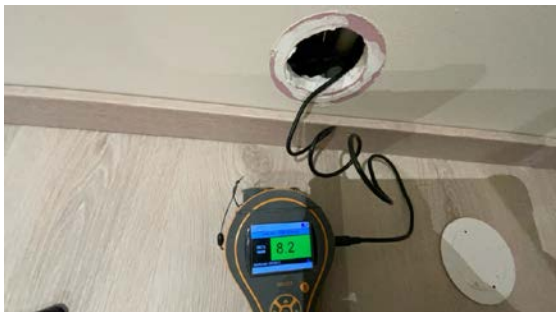
Hulltaking er lokalisert fra tidligere salg, hvor det er målt etter fukt uten å påvise unormale forhold i vegg.

Hulltaking er lokalisert i vegg, tatt ifm. forrige salg. Det er foretatt fuktsøk i vegg, uten å avdekke unormale forhold.
