# Tilstandsrapport

Enebolig

Herøyavegen 31 , 3936 PORSGRUNN

Befaringsdato: 21.04.2026

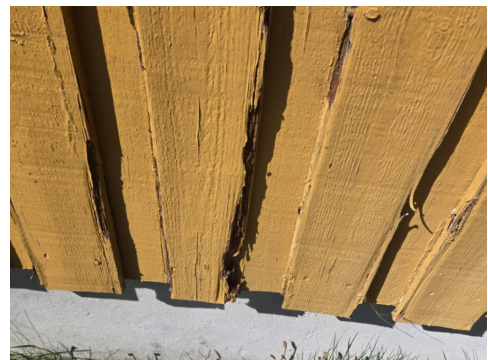
- Det er påvist betydelige råteskader i bordkledningen.

Synlig råteskader i trepanel og svertesopp

Synlig råte i fasadepanel

- Råteskadet trekledning må skiftes ut.
- Råteskader i bordkledningen vil fortsette å utvikle seg både i tilliggende bordkledning og til bakenforliggende veggkonstruksjon, dersom en ikke foretar tiltak.

Tiltak må beregnes. Råteskadet trepanel må beregnes skiftet. Fasader fremstår behov for vask og overflatebehandling.

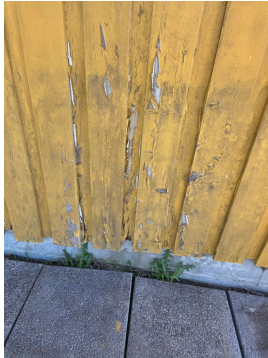
Synlig svertesopp

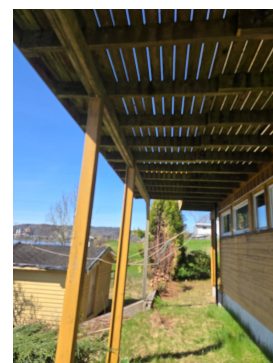
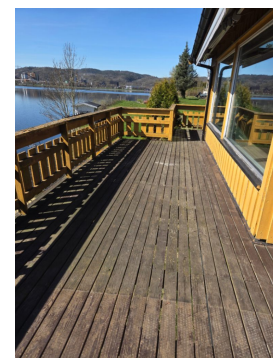
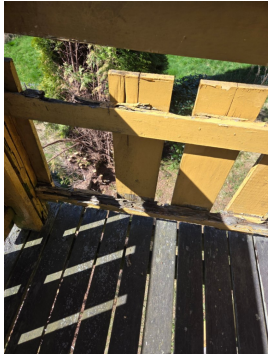
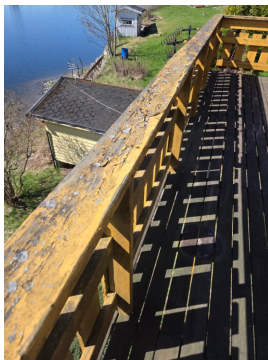
- Det er påvist fukt-/råteskader i konstruksjonen.

Synlig råteskader i trevirke. Gulvbord med høy vær slitasje

- Gjennomføre ytterligere undersøkelser og foreta utbedring av skade.
- Råteskadede konstruksjoner må skiftes ut.

Utskiftning av rekkverk/råteskadet må beregnes.

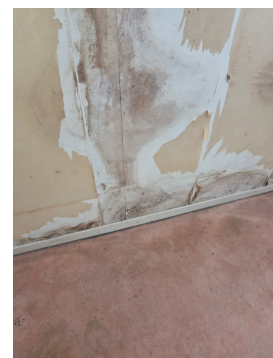
Rom under terreng består av soverom, bad og boder. Soverom har etablert teppe på gulvflater. Vegger med palter/tapet. Boder med fritt eksponert murverk. Soverom mot nord med synlig fuktskade i utforet vegg. Se bilde. Vegger må stripes for trevirke. Ved hulltagning i vegg mot sør ble ingen unormale fuktverdier målt.

- Det er påvist indikasjoner på noe fuktgjennomtrenging i kjellergulv.
- Det er påvist synlige fukt/råteskader i treverk i underetg./kjeller, hulltaking er derfor ikke nødvendig

Synlig fuktskade i utforet vegger mot nord/soverom. Mindre synlig saltutslag i fritt eksponert murverk.

Fuktskade i vegg soverom.

- Det må foretas tiltak for å utbedre årsak til fukt-/råteskadene samt utbedre råteskadene
- Det anbefales at alt treverk i kjeller fjernes og at kjelleren har mest mulig åpne murkonstruksjoner med god utlufting.

Vegger bør stripes for trevirke. Utvendig ny fuktsikring bør etableres for å hindre videre fuktskader.

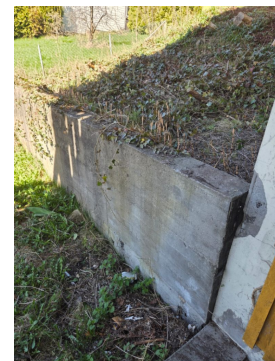
Forstøtningsmur mot nord med skader etter tilfyllte masser. Synlig retnings avvik.

- Det er påvist større sprekker og/eller skjevheter i muren.

Utbedring må beregnes.
