# TILSTANDSRAPPORT

Vognstølen 34  
5096 BERGEN  
4601/161/7/86/0/0

20.08.2025

Befaring utført den 30.07.2025 av:

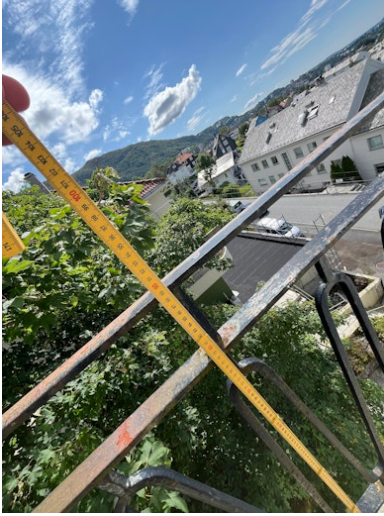
**Balkong - 1 m2:** Rekkverket er for lavt i forhold til dagens krav til rekkverkshøyder. Åpninger i rekkverk er ikke i henhold til krav i dagens forskrifter. Det er ikke krav om utbedring av rekkverkshøyde opp til dagens forskriftskrav.

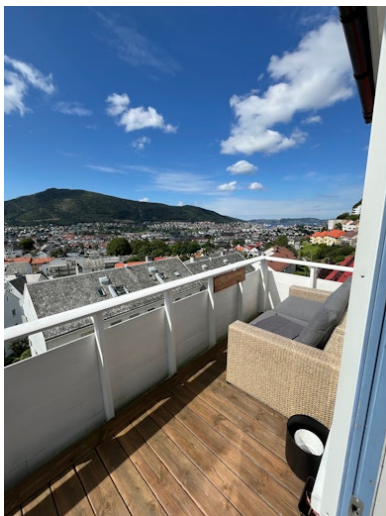
**Altan - 7m2:** Rekkverket er for lavt i forhold til dagens krav til rekkverkshøyder. Åpninger i rekkverk er ikke i henhold til krav i dagens forskrifter. Det er ikke krav om utbedring av rekkverkshøyde opp til dagens forskriftskrav.

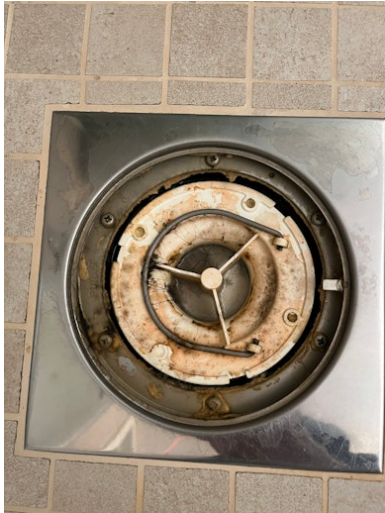
Det er synlig bruk av både membran og mansjett under klemring i sluk.
