# Tilstandsrapport

2-ROMS LEILIGHET MED TO BODER

Trondheimsveien 18B , 0560 OSLO

Befaringsdato: 12.12.2025

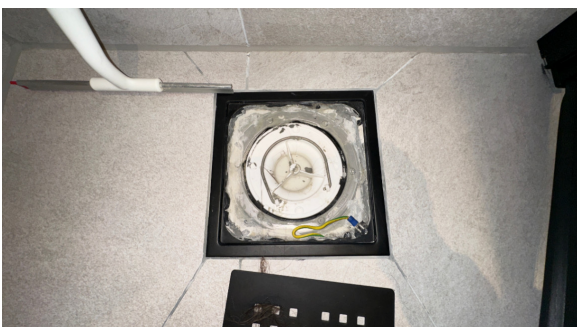
## 1.ETASJE > BAD

- Det er ikke påvist tilfredsstillende løsning for å synliggjøre lekkasje fra innebygget sisterner.

- Andre tiltak:
- Uten dreneringsløsning/lekkasjesikring kan lekkasjer pågå over lang tid uten å bli oppdaget. Dette kan føre til omfattende fuktskader i omkringliggende byggematerialer.

Avviket gjelder et forebyggende forhold. Bemerkningen fremhever at løsningen er ment å redusere risiko og sikre tidlig oppdagelse dersom det skulle oppstå vannlekkasje fra installasjonen. Det ble ikke registrert symptomer på svikt ved befarings.

Konsekvensen er at eventuelt lekkasjevann fra toalettet ikke blir raskt synliggjort samt ledet til sluk uten følgeskader.

Det bør undersøkes hvilken løsning som er mest hensiktsmessig å benytte for å lukke avviket – som f.eks lekkasjevarsler eller lekkasjespalte - så kalt "poseløsning" på sisterner har tidligere vært en godkjent løsning, men blir pr i dag fra rådet da det kan oppstå lekkasjer utenfor posen å bli oppdaget i tide.

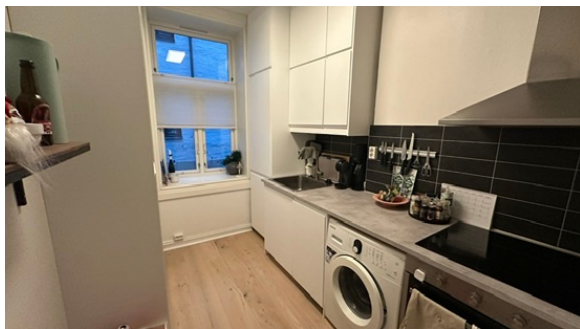
### 1.ETASJE > KJØKKEN

#### **TG 2** Avtrekk

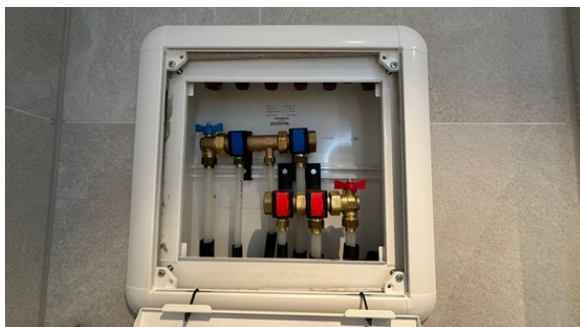
- Det er ikke installert lekkasjesikring med magnetventil og sensor på kjøkkenet.
- Mer enn halvparten av forventet brukstid er passert på de innvendige eldre vannledningene av kobber.

Konsekvens - Ved en eventuell vannlekkasje kan skadeomfanget bli større, siden det ikke er installert system som automatisk stanser vannet.

- Det er ikke behov for utbedringstiltak siden anlegget fungerer som tiltenkt, men ut ifra alder kan skader plutselig oppstå på eldre anlegg. Ifm. oppgradering av våtrom og kjøkken vil det være naturlig med utskiftning av rør.

Tidspunkt for utskiftning av vannledninger av kobber nærmer seg.

- Tiltak:
  - For å lukke avviket må lekkasjevarsler med sensor og magnetventil ettermonteres.
