# Tilstandsrapport

Rekkehus

Hagastubben 52 , 0980 OSLO

Befaringsdato: 13.02.2026

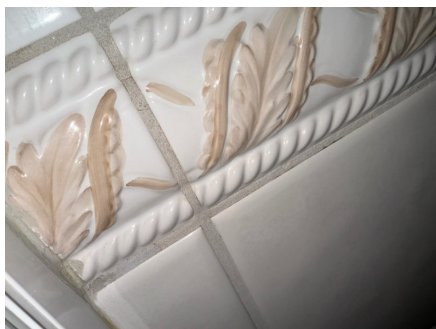
- Riss er observert i flisefuger.

Dette kan skyldes flere årsaker, for eksempel bevegelser i underlaget, normal slitasje, temperaturendringer eller fuktrelaterte skader.

- Konstruksjonen har passert halvparten av forventet levetid og har bruksslitasje.

Alder og bruksslitasje kan øke behov for vedlikehold og tiltak.

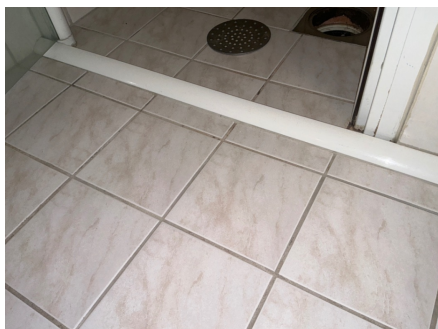
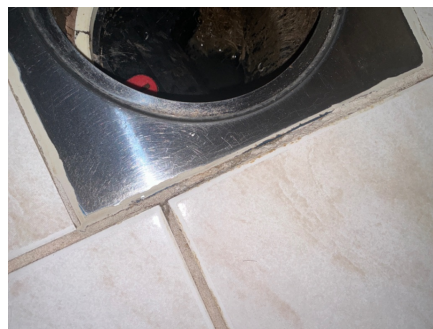
- Riss er observert i flisefuger.

Dette kan skyldes flere årsaker, for eksempel bevegelser i underlaget, dårlig håndverk, normal slitasje, temperaturendringer eller fuktskader. Årsaken er ikke fastslått, og regelmessig oppfølging anbefales for å overvåke utviklingen.

- Høydeforskjell mellom topp slukrist og overkant gulv ved døren er lavere enn 25 mm. Dette gjør at nærliggende konstruksjoner er mer utsatt for vannskade, hvis en lekkasje skulle oppstått.

Når gulvet utsettes for vann, kan dreneringen begrenses, noe som fører til vannansamlinger. Dette reduserer sklisikkerheten og øker fuktbelastningen på konstruksjoner – både direkte og via fuktig luft.

- Gulvlisten ved dusjdøren ligger tett mot gulvet.

Tett list hindrer vannsøl og eventuelle lekkasjer utenfor dusjsonen i å renne til sluket og kan gi oppsamling av vann med økt fuktpåkjenning.

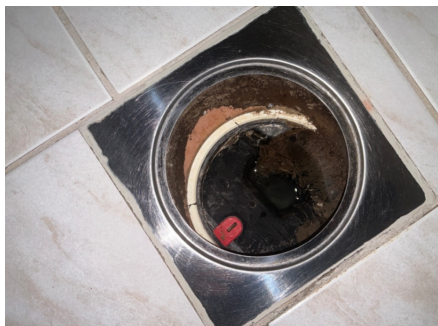
- Membranen lar seg ikke kontrollere visuelt, og det foreligger ikke dokumentasjon på utførelse eller oppbygning. Dette medfører usikkerhet knyttet til tetthet og funksjon, og innebærer risiko for skjulte fuktskader med mulig behov for nærmere undersøkelser eller utbedring.

Bad fra denne tidsperioden har generelt større mulighet for fuktrelaterte skader. Fuktsikringen her er usikker, og bygningsdelen har passert forventet levetid, noe som gir økt mulighet for alders- og slitasjerelaterte fuktproblemer. Jevnlig oppfølging anbefales, og et nytt tettesjikt må påregnes innen nær fremtid.

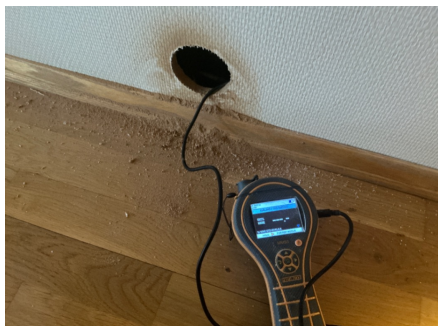
Vurderte forhold: Det er undersøkt om våtrommet kan ha en fuktskade gjennom hulltakning på utsiden av badet. Fuktmåler med piggelektrode er benyttet i veggkonstruksjonen, og det er gjort en visuell inspeksjon nær hullet. Målemetoden må ansees som en stikkprøvekontroll, og gir ingen garanti for andre deler av konstruksjonen. Resultatet påvirkes av valg av målested, dybde, tidligere bruk av rommet og oppbygning.

På grunn av manglende tilgang bak dusjonen, ble hulltakingen med fuktmåling utført utenfor områder som normalt er mer utsatt for fuktpåvirkning. Dette kan imidlertid redusere påliteligheten av målinger og observasjoner.

TGIU er satt, da målingen og inspeksjonen av hullet er utført utenfor områder som normalt er mer fuktutsatt.
