Tilstandsrapport

Enebolig

Øståsvegen 436, 2324 VANG PÅ HEDMARKEN

Befaringsdato: 25.11.2024

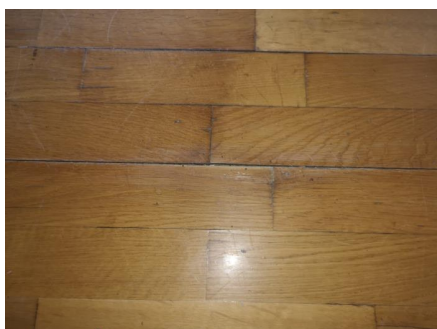
- Det er påvist fuktskader på overflater.

Fuktskader på parkettgulv i stue i 1. etasje.

Parkettgulv i stue har vannskader etter potteplanter.

- Gjennomføre ytterligere undersøkelser og foreta utbedring av skade.

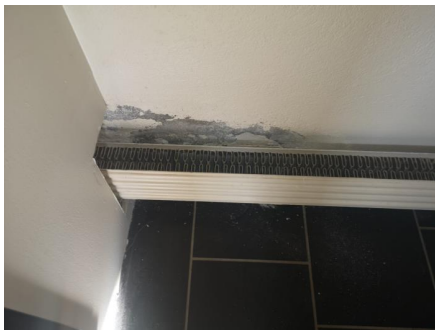
- Det er ikke tegn på noe utvendig fuktsikring.
- Mer enn halvparten av forventet levetid på drenering er overskredet.

Fuktskader i grunnmur.

- Tiltak for redrenering rundt boligen kan ikke utelukkes.
- Fuktsikring av muren må etableres inkl. klemlist.

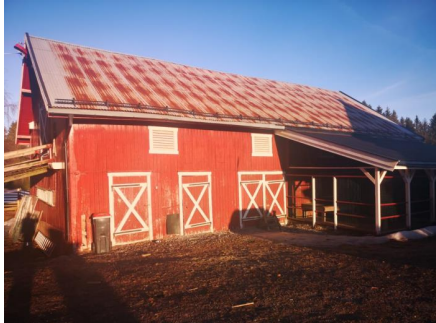
Låve ca 155m² Halve gulv i 1. etasje og deler av 2. etasje mangler.
