# Tilstandsrapport

Enebolig

Øståsvegen 436, 2324 VANG PÅ HEDMARKEN

Befaringsdato: 25.11.2024

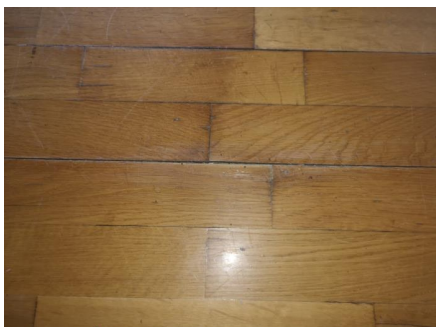
- Det er påvist fuktskader på overflater.

Fuktskader på parkettgulv i stue i 1. etasje.

Parkettgulv i stue har vannskader etter potteplanter.

- Gjennomføre ytterligere undersøkelser og foreta utbedring av skade.

Kostnadsestimat: 10 000 - 50 000

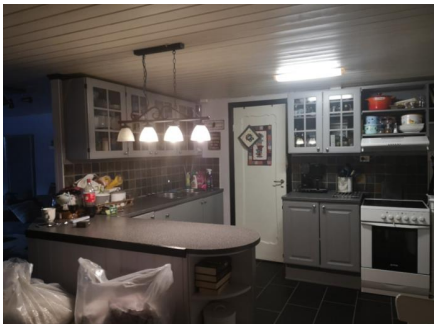
Kjøkken i kjeller

- Det er påvist skader på overflater/kjøkkeninnredning utover normal slitasjegrad.

Smak og behag, men benken blir jo penere med ny list.

- Det er ikke behov for utbedringstiltak.

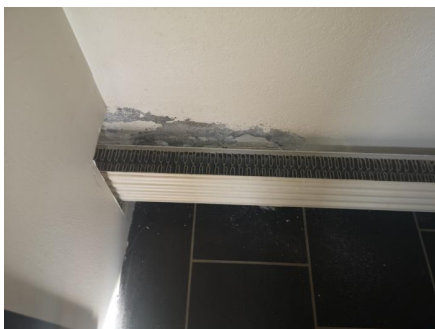
- Det er ikke tegn på noe utvendig fuktsikring.
- Mer enn halvparten av forventet levetid på drenering er overskredet.

Fuktskader i grunnmur.

- Tiltak for redrenering rundt boligen kan ikke utelukkes.
- Fuktsikring av muren må etableres inkl. klemlist.

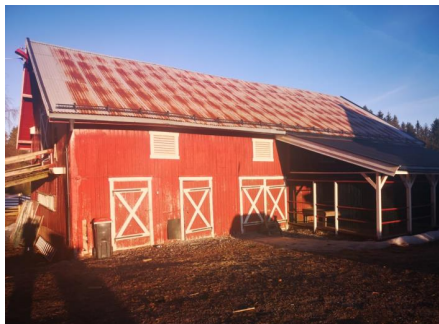
Låve ca 155m<sup>2</sup> Halve gulv i 1. etasje og deler av 2. etasje mangler.
