# Tilstandsrapport

Boligbygg med flere boenheter

Østre Kanalgate 3, 1531 MOSS

Befaringsdato: 04.11.2025

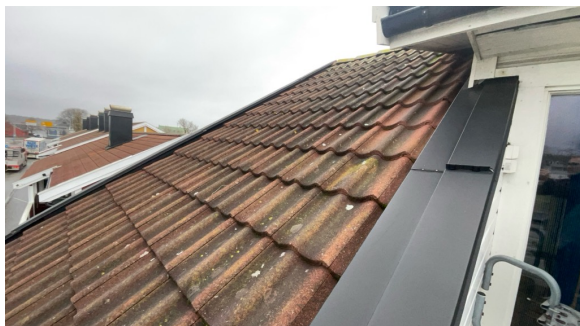
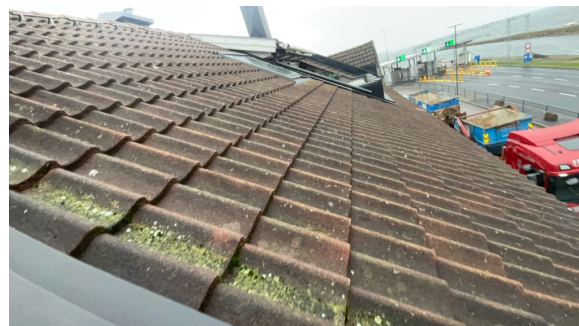
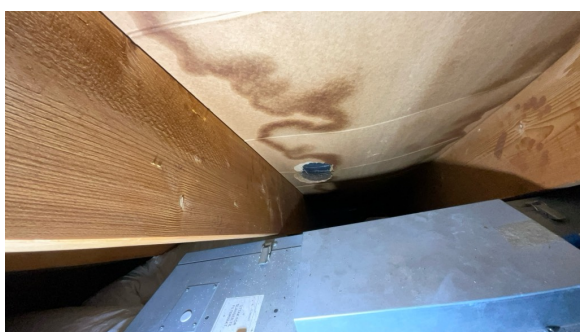
## TG 3 Nedløp og beslag

Takrenner og nedløp i plastbelagt stål.

Det må monteres snøfangere for del av eiendommen som hadde krav i henhold til forskrift i byggeår.

**Kostnadsestimat: 20 000 - 100 000**

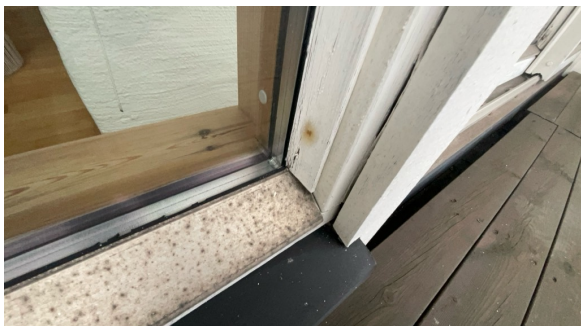
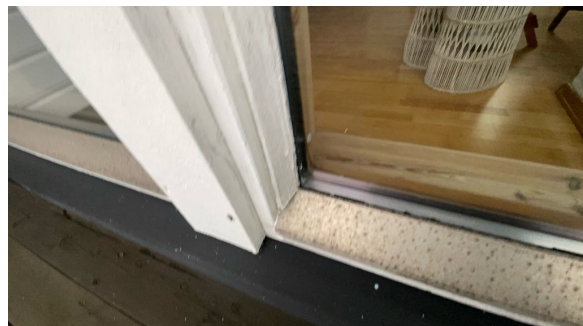
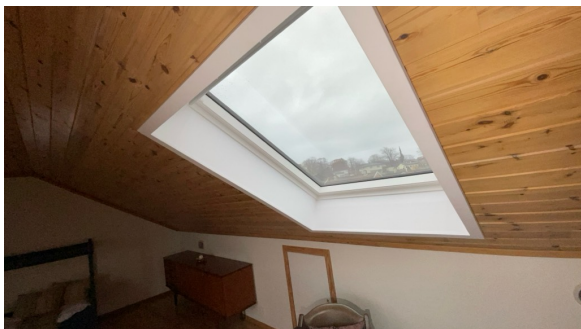
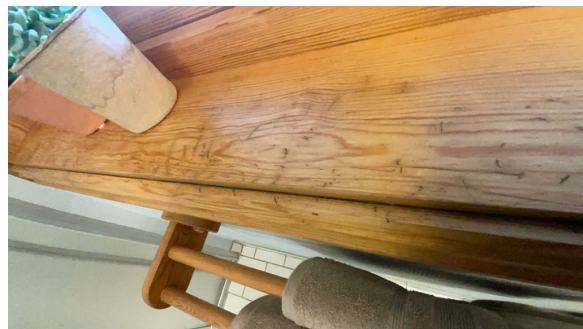
## Dører

- Det er påvist dør(er) med fukt/råteskader.
- Karmene i dører er værslitte utvendig og det er sprekker i treverket.

Det er råteskader på heveskyvedør på loft ut på takterrasse.

- Lokal utbedring/utskifting av fukt/råteskadet treverk.

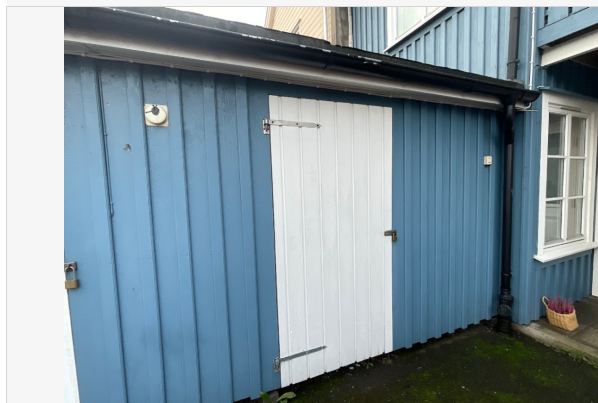
## Bod

Innvendig i bod er det synlig at det er problemer med noe fukt og lekkasje,

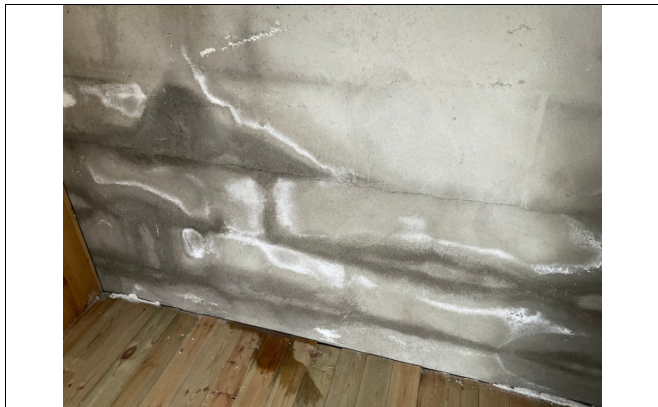
Innvendig bod.

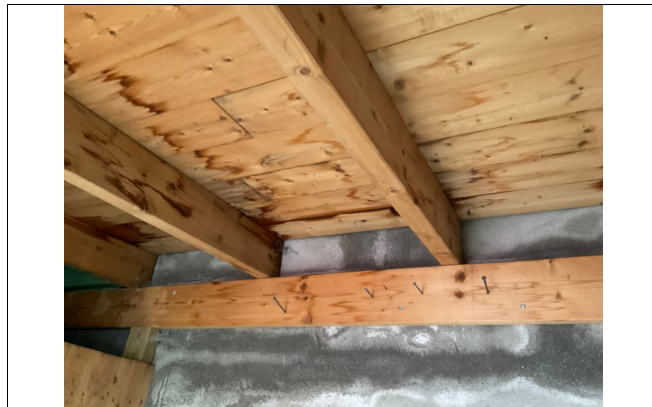
Innvendig bod
