**Moss sentrum- Sjøutsikt - Første  
rekke ut mot kanalen - Solrikt -  
Gangavstand til det meste!**

**Salgsobjekt:** Eierseksjon  
**Eierform:** Eierseksjon  
**Byggeår:** 1988  
**BRA-i/BRA Total** 111/117 kvm  
**Tomtstr.:** 372.6 m<sup>2</sup>  
**Soverom:** 2  
**Antall rom:** 3  
**Gnr./bnr.** Gnr. 2, bnr. 2516  
**Snr.** 4  
**Oppdragsnr.:** 1114250071

**TAKSTMANN**  
STÅLE FROSTERØD

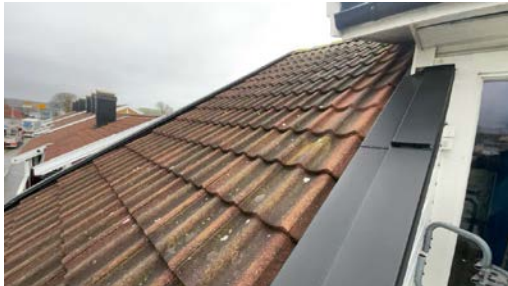
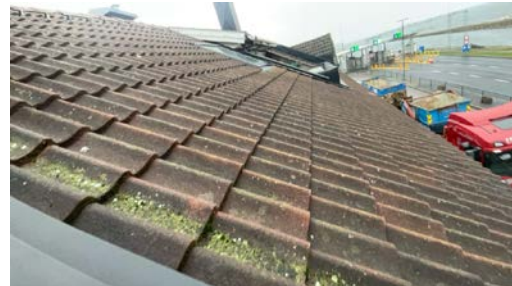
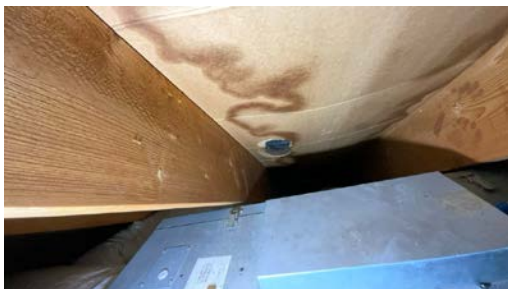
- Mer enn halvparten av forventet brukstid er passert på taktekkingen.
- Mer enn halvparten av forventet brukstid er passert på undertak.
- Det er avvik:

Synlige fuktmerker i undertak av Bretex.

Synlige merker i undertak kan være et resultat av at det er pågående lekkasjeproblemer. Boligen ligger utsatt til for vind og vær og det vil ofte komme noe vann/fukt inn i konstruksjonen med kraftig vind kombinert med nedbør. Ytterligere undersøkelser anbefales, det er risiko for at det kan komme vann inn i konstruksjonen.

- Tidspunkt for utskiftning av undertak nærmer seg.
- Overvåk tilstanden jevnlig. For å få tilstandsgrad 0 eller 1 må tekkingen skiftes ut, men tidspunktet for når dette er nødvendig er vanskelig å si noe om.
- Når taktecking og undertak begynner å bli gamle, øker risikoen for lekkasjer, noe som kan føre til omfattende og kostbare reparasjoner av underliggende konstruksjoner dersom en ikke foretar tiltak på konstruksjonene før dette oppstår.
- Tidspunkt for utskiftning av taktecking nærmer seg.
- Tiltak:

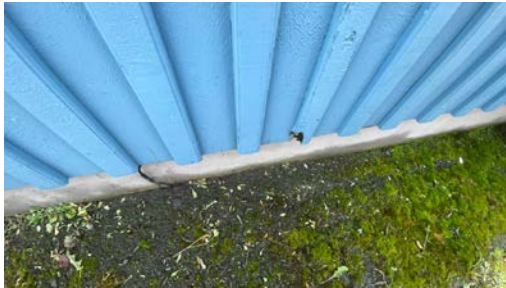
- Det er påvist spredte råteskader i bordkledningen.
- Det er avvik:

Fasader har behov for vedlikehold og deler av fasaden som har råteskader må byttes ut.

- Råteskadet trekledning må skiftes ut.
- Råteskader i bordkledningen kan fortsette å utvikle seg både i tilliggende bordkledning og til bakenforliggende veggkonstruksjon, dersom en ikke foretar tiltak.
- Tiltak:

Fasader må behandles/vedlikeholdes, manglende vedlikehold gir fare for utvikling av skader.

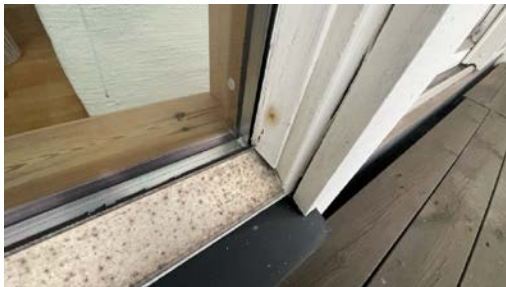
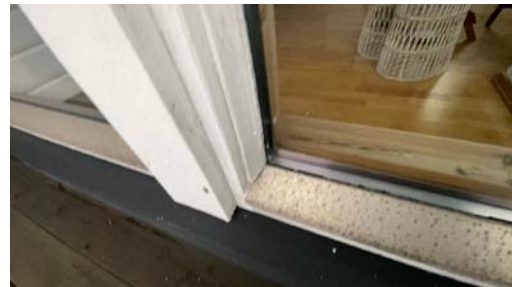
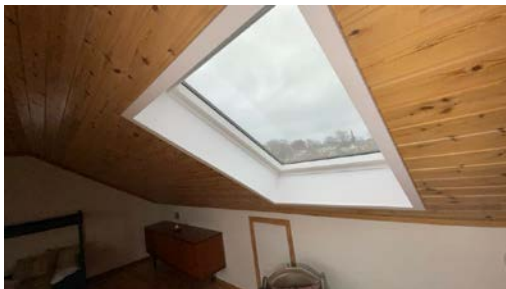
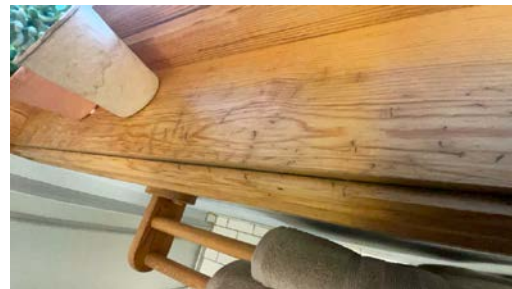
## ! TG 3 Dører

- Det er påvist dør(er) med fukt/råteskader.
- Karmene i dører er værslitte utvendig og det er sprekker i treverket.

Det er råteskader på heveskyvedør på loft ut på takterasse.

- Lokal utbedring/utskifting av fukt/råteskadet treverk.

Kostnadsestimat: 20 000 - 100 000

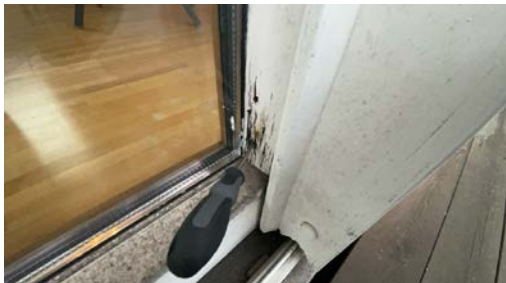
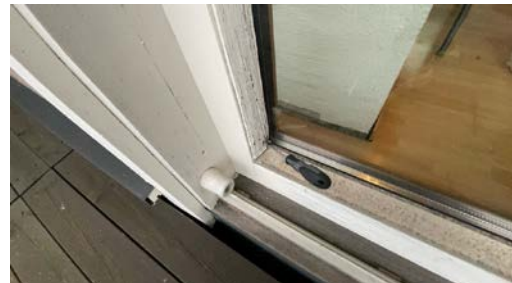
## ! TG 3 Balkonger, terrasser og rom under balkonger

- Det er påvist fukt-/råteskader i konstruksjonen.
- Mer enn halvparten av forventet brukstid er passert på tettesjikt/membran.
- Rekkverket er for lavt i forhold til dagens krav til rekkverkshøyder.

Det er etterslep og skader på gulvbord.

Rekkverk har etterslep på vedlikehold og noe råteskader på panel/rekkverk.

Manglende tiltak på rekkverkshøyde kan resultere i person/fallskader.

Manglende tiltak på rekkverk og gulv vil føre til at konstruksjonen foringes ytterligere. Råteskader i rekkverk vil også kunne føre til følgeskader/lekkasje inn i boligen.

- Rekkverkshøyde må endres for å tilfredsstille krav på byggemeldingstidspunktet.
- Råteskadet trekledning må skiftes ut.
- Tidspunkt for utskiftning av tettesjikt/membran nærmer seg ut ifra alder på dagens tekking.

**Kostnadsestimat: 20 000 - 100 000**

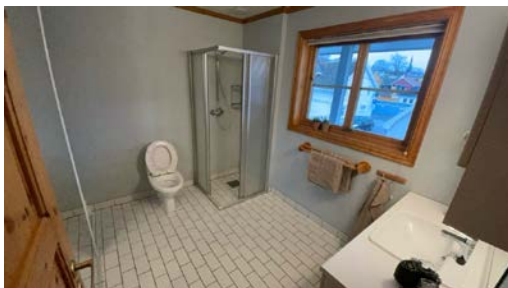
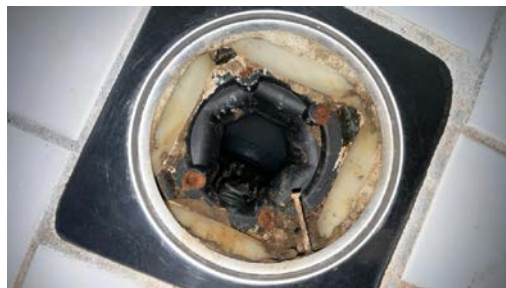
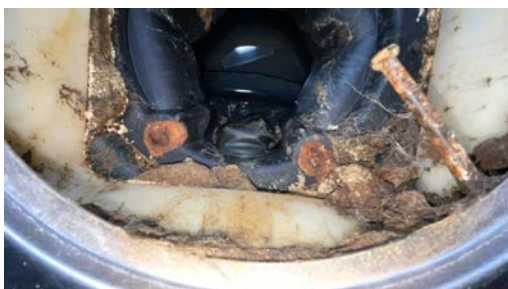
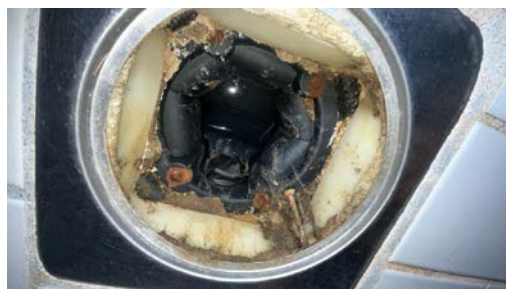
Det er sprekker i gulv, synlige setninger mellom sokkelflis og gulvflis.

Ukjent løsning i sluk, ikke synlig membran, rust skruer og skader som trolig er tapet på bunnplugg. Løsning i sluk er ikke fagmessig utført.

Kant på gulv mot dusj og skyvedørgarderobe utgjør risiko for lekkasjevann ut av rommet.

- Manglende oppgradering av våtrommet medfører høy risiko for at konstruksjonene ikke vil tåle vanlig bruk av vann eller lekkasjer. Dette kan føre til fuktskader på tilstøtende konstruksjoner.

Alder indikerer at normal forventet brukstid er passert, lekkasje med påfølgende skader kan plutselig oppstå. Det må forventes at påkostninger/utskiftninger skal utføres innen kort tid, men det er vanskelig å mene noe om når dette blir påkrevet. Risikoen med å utsette denne type oppgradering er at andre deler av bygningsmassen vil kunne bli påført unødvendige skader som følge av en følgeskade i utett baderom.

**Kostnadsestimat: 200 000 - 500 000**

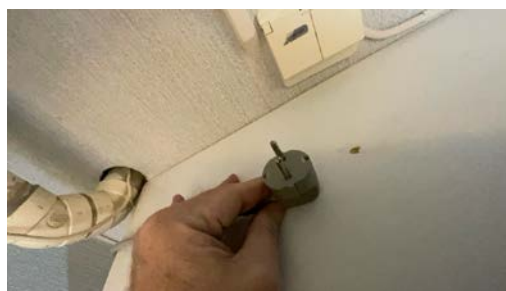
## Andre installasjoner

Sentralstøvsuger monter på loft.

Anlegget har tetthet eller luftlekkasje.

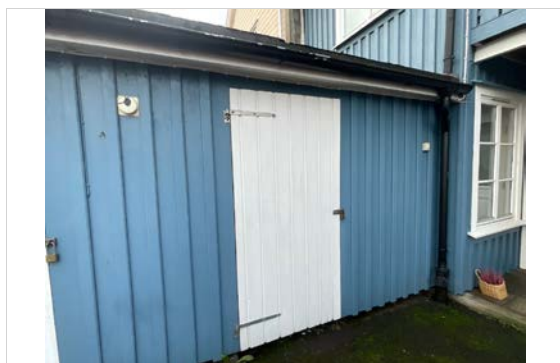
Innvendig i bod er det synlig at det er problemer med noe fukt og lekkasje,

Bygget er ikke tilstandsvurdert ihht Forskrift til avhendingslova og NS3600. Dette er kun en enkel beskrivelse.
