# Tilstandsrapport

Boligbygg med flere boenheter

Helsesenterveien 7J , 9300 FINNSNES

Befaringsdato: 21.11.2025

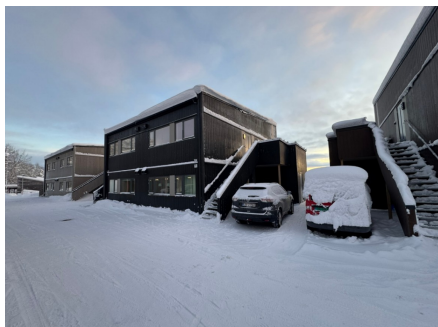
Taktekkingen er av takbelegg. Taket er besiktiget fra bakkenivå. Taktekkingen var snødekt på befaringsdagen og er derfor utelukkende vurdert ut fra alder og materialer.

Taktekkingen er snødekt på befaringsdagen.

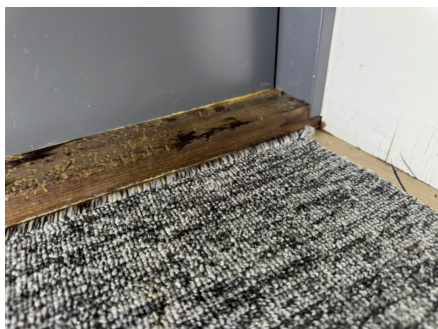
Døren tar i karmen ved åpning og lukking.

Dørene bør justeres slik at de åpnes og lukkes uten å ta i karmen, for å unngå unødvendig slitasje og mulig skade på både dør og karm.

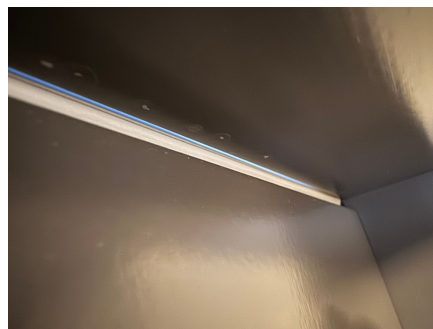
Åpning mellom karm og pakning.

Åpning mellom karm og pakning på ytterdøren bør utbedres for å sikre tilstrekkelig tetthet, og for å unngå varmetap, trekk og risiko for fuktskader i tilstøtende konstruksjoner.

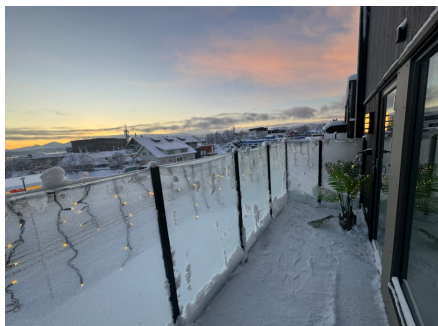
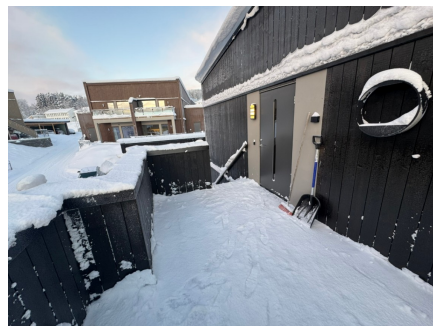
Snødekt altan.

- Det bør foretas nærmere undersøkelser av balkong/terrasser når den er snøfri.

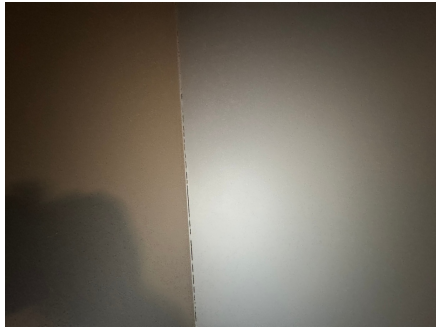
Ved inspeksjon av innvendige overflater er det observert sprekker og riss i hjørner, samt en skade etter dørhåndtak. Det er også registrert ujevnheter i gulvet, noe som kan tyde på at underlaget ikke er helt jevnt.

Riss i hjørne.

Sprekkene og rissene i hjørnene bør utbedres, og ujevnheter i gulvet bør rettes opp for å sikre et jevnt og stabilt underlag.

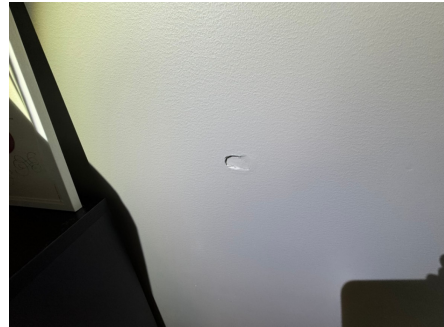
Skade i vegg etter håndtak på dør.

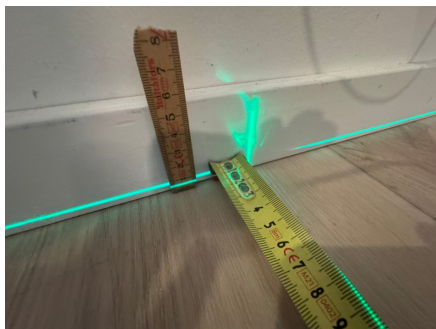
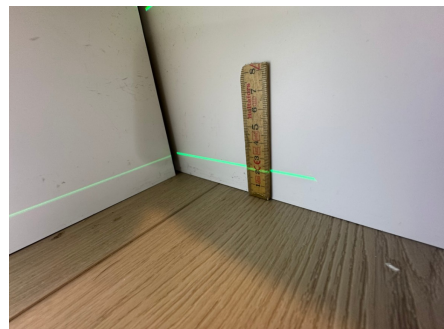
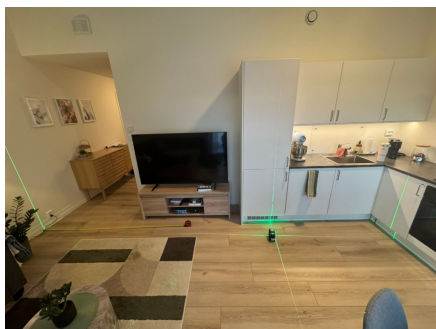
Konsekvensen av slike høydeforskjeller kan være redusert komfort, utfordringer ved legging av nytt gulvbelegg, samt økt slitasje på gulvkonstruksjonen over tid.

Måling ved ytterveggen.

Måling ved kjøkkenet.

Oversikt over måleområdet.

Tiltak bør vurderes spesielt ved fremtidig oppussing eller renovering.

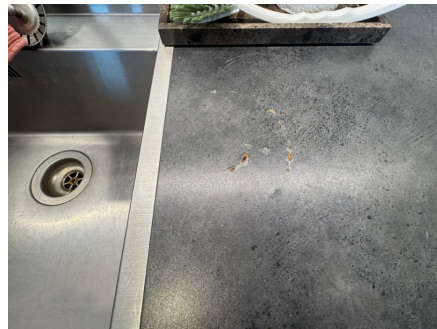
Ved inspeksjon av kjøkkenet er det påvist skade i benkeplaten ved vasken. I tillegg er overgangen mellom benkeplaten og vegg ikke fuget.

Skade på benkeplaten.

Skaden i benkeplaten bør utbedres, og det bør fuges mellom benkeplate og vegg for å hindre fuktinntrengning. Dersom tiltak ikke gjennomføres, er det økt risiko for fuktskader og videre forringelse av benkeplaten.

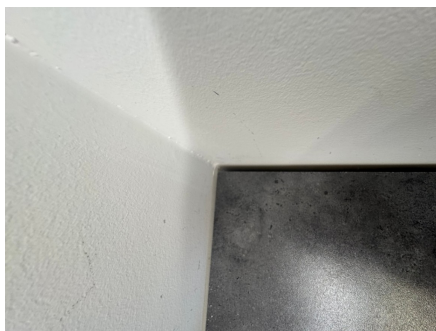
Det er ikke fuget mellom benkeplaten og veggen.

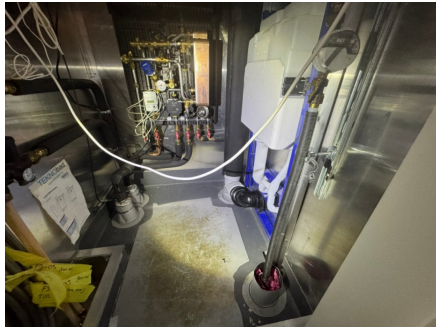
Ikke tilstrekkelig klamret fast.

Det bør monteres tilstrekkelig feste/klammer for det aktuelle røret for å hindre bevegelser og belastninger på koblinger. Manglende feste kan føre til økt risiko for lekkasje eller skade på rørsystemet over tid.

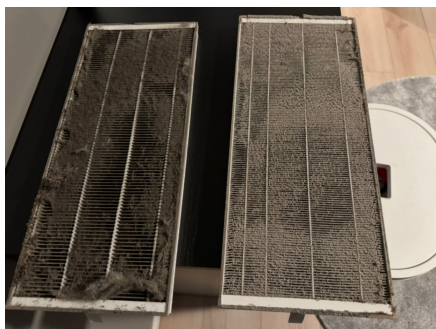
Filtrene til ventilasjonsanlegget.

Filtrene i ventilasjonsanlegget bør byttes snarest for å sikre god luftkvalitet og opprettholde anleggets funksjon. Dersom dette ikke utbedres, kan det føre til redusert ventilasjonseffekt og dårligere inneklima.
