# Tilstandsrapport

Boligbygg med flere boenheter

Helsesenterveien 7J , 9300 FINNSNES

Befaringsdato: 21.11.2025

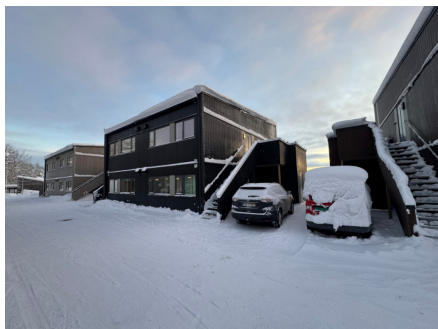
Taktekkingen er av takbelegg. Taket er besiktiget fra bakkenivå. Taktekkingen var snødekt på befaringsdagen og er derfor utelukkende vurdert ut fra alder og materialer.

Taktekkingen er snødekt på befaringsdagen.

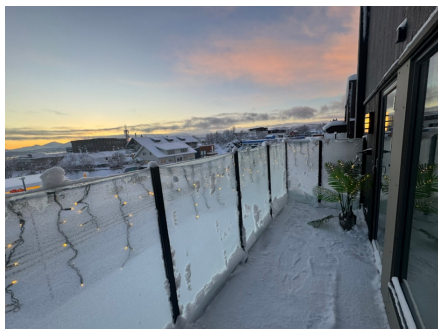
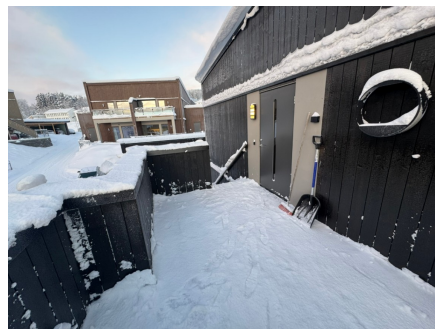
Snødekt altan.

- Det bør foretas nærmere undersøkelser av balkong/terrasser når den er snøfri.

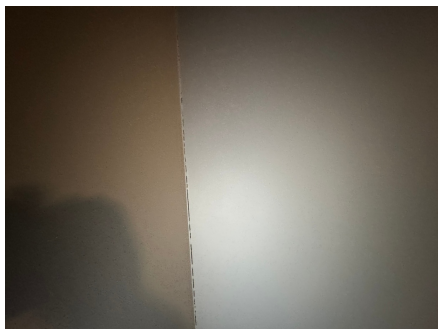
Ved inspeksjon av innvendige overflater er det observert sprekker og riss i hjørner, samt en skade etter dørhåndtak. Det er også registrert ujevnheter i gulvet, noe som kan tyde på at underlaget ikke er helt jevnt.

Riss i hjørne.

Sprekkene og rissene i hjørnene bør utbedres, og ujevnheter i gulvet bør rettes opp for å sikre et jevnt og stabilt underlag.

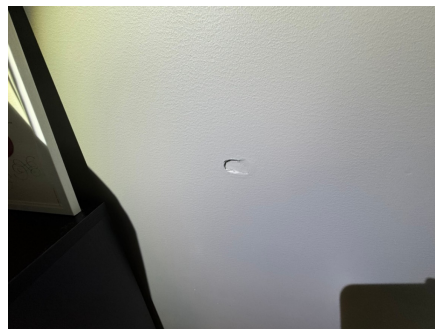
Skade i vegg etter håndtak på dør.

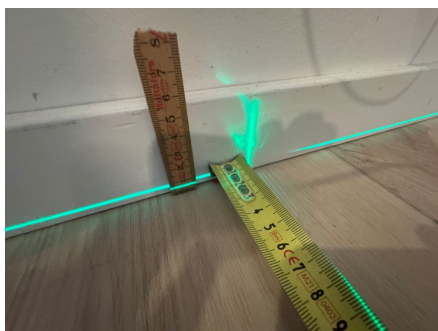
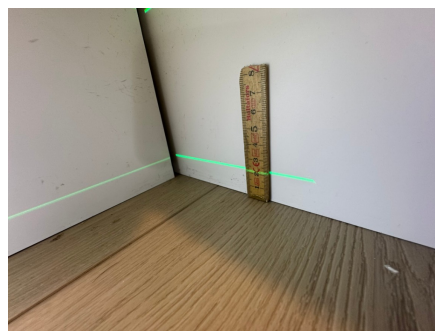
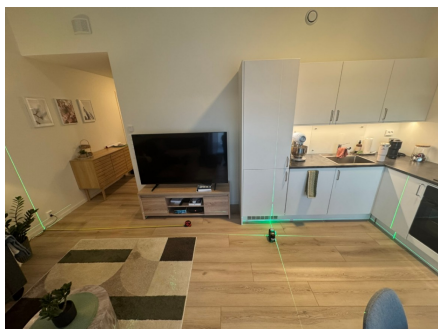
Konsekvensen av slike høydeforskjeller kan være redusert komfort, utfordringer ved legging av nytt gulvbelegg, samt økt slitasje på gulvkonstruksjonen over tid.

Måling ved ytterveggen.

Måling ved kjøkkenet.

Oversikt over måleområdet.

Tiltak bør vurderes spesielt ved fremtidig oppussing eller renovering.

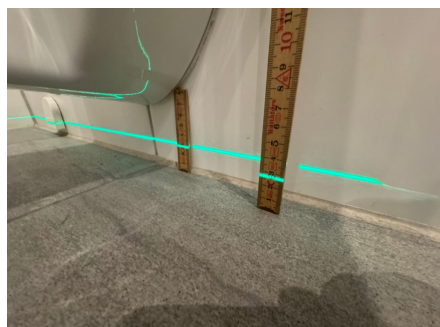
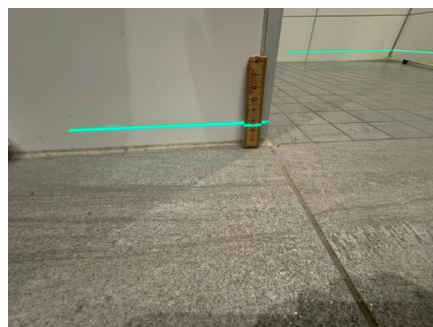
Måling ved toalettet.

Lokalt motfall under toalettet bør utbedres for å sikre tilfredsstillende avrenning mot sluk, og for å redusere risikoen for vannansamling og påfølgende fuktskader.

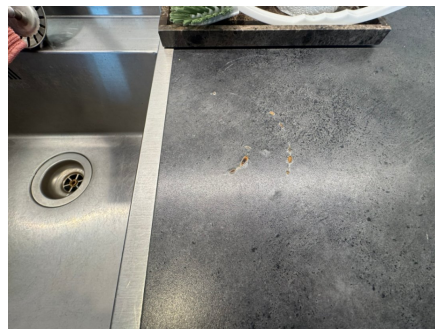
Ved inspeksjon av kjøkkenet er det påvist skade i benkeplaten ved vasken. I tillegg er overgangen mellom benkeplaten og vegg ikke fuget.

Skade på benkeplaten.

Skaden i benkeplaten bør utbedres, og det bør fuges mellom benkeplate og vegg for å hindre fuktinntrengning. Dersom tiltak ikke gjennomføres, er det økt risiko for fuktskader og videre forringelse av benkeplaten.

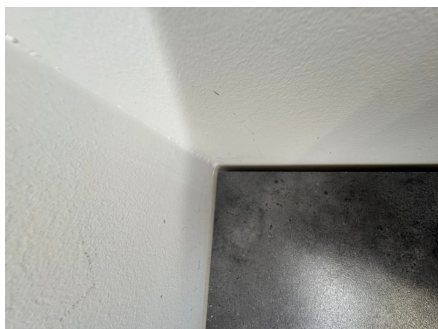
Det er ikke fuget mellom benkeplaten og veggen.

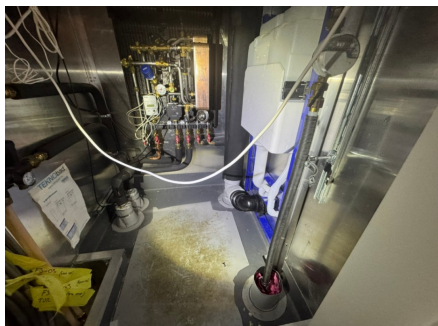
Ikke tilstrekkelig klamret fast.

Det bør monteres tilstrekkelig feste/klammer for det aktuelle røret for å hindre bevegelser og belastninger på koblinger. Manglende feste kan føre til økt risiko for lekkasje eller skade på rørsystemet over tid.

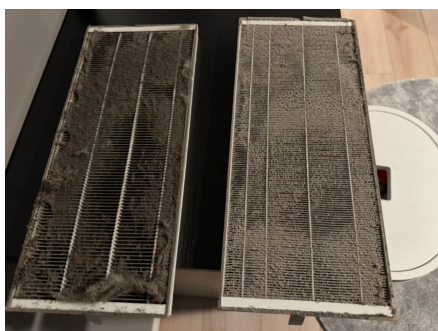
Filtrene til ventilasjonsanlegget.

Filtrene i ventilasjonsanlegget bør byttes snarest for å sikre god luftkvalitet og opprettholde anleggets funksjon. Dersom dette ikke utbedres, kan det føre til redusert ventilasjonseffekt og dårligere inneklima.

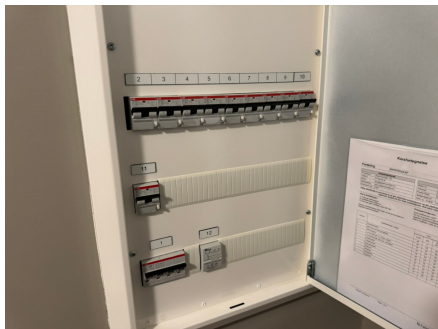
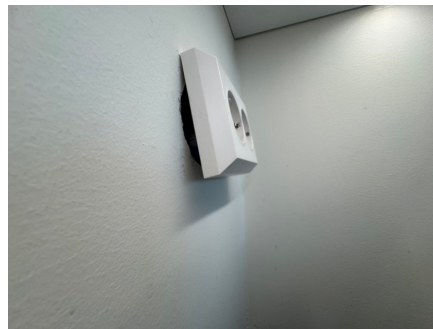
Sikringsskapet.

Stikkkontakten.

Kostnadsestimatet er knyttet opp mot kostnader for å innhente el-takst. Utbedringskostnader av påpekte avvik i denne rapport og el-takst vil komme i tillegg.
