# Tilstandsrapport

Enebolig

Barlivegen 13, 2223 GALTERUD

Befaringsdato: 29.10.2025

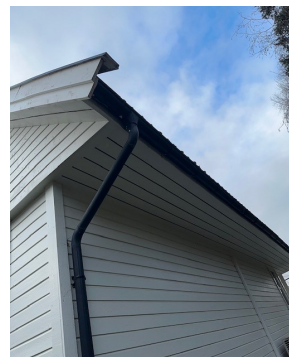
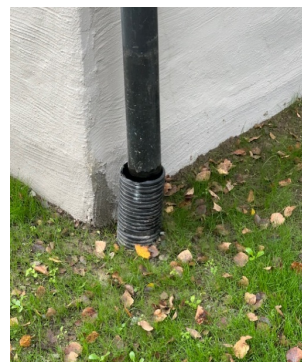
## TG 2 Nedløp og beslag

Forkantblekk, takrenner og nedløp i lakkert metall. Snøfangere over inngangsparti. Nye isbord i 2022.

- Overvåk tilstanden jevnlig. For å få tilstandsgrad 0 eller 1 må beslag/renner/nedløp skiftes ut, men tidspunktet for når dette er nødvendig er vanskelig å si noe om.
- Det er ikke krav om utbedring av snøfangere opp til dagens krav.

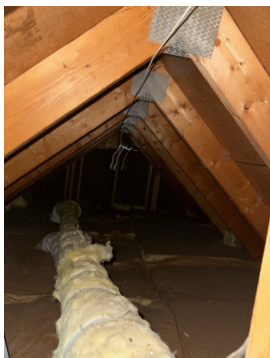
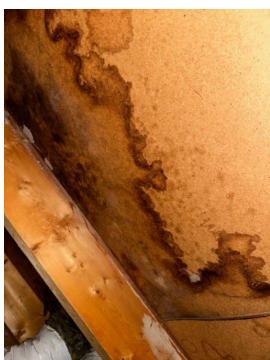
## TG 2 Takkonstruksjon/Loft

Fuktmerker i undertak v/pipe og spesielt v/luftepipe. Undertaket var tørt på befaringsdagen.

- Det er påvist avvik rundt gjennomføringer i takflaten.

Overvåk tilstanden og sjekk om det er lekkasje i beslag eller tak.

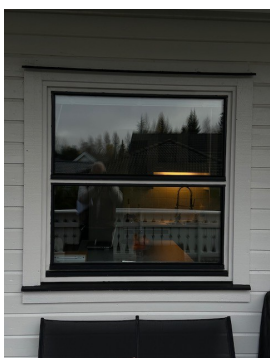
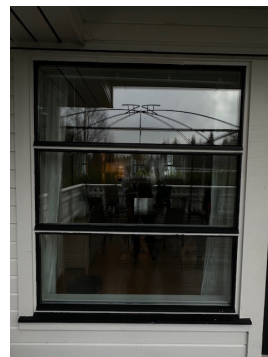
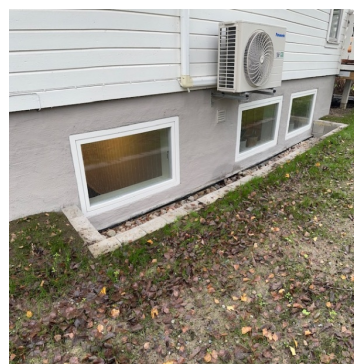
## ! TG 2 Vinduer

Vinduer med 3-lag isolerglass og gjennomgående horisontal sprosse. Ventil i karm.

Overvåk tilstanden jevnlig. For å få tilstandsgrad 0 eller 1 må vinduene skiftes ut, men tidspunktet for når dette er nødvendig er vanskelig å si noe om.

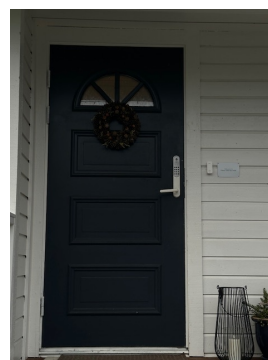
## ! TG 2 Dører

Malt inngangsdør med glass i dørblad og terrassedør med 3-lags isolerglass og horisontale gjennomgående sprosser.

Overvåk tilstanden jevnlig. For å få tilstandsgrad 0 eller 1 må dørene skiftes ut, men tidspunktet for når dette er nødvendig er vanskelig å si noe om.

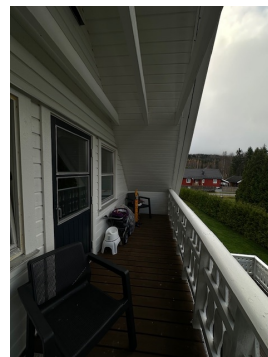
## ! TG 2 Balkonger, terrasser og rom under balkonger

Delvis takoverbygget terrasse v/stue på 42 m<sup>2</sup>, i trekonstruksjoner. Spaltegulv og rekkverk med stående spiler og håndlist. Begynnende råte i noen rekkvekspiler.

Det bør foretas nærmere undersøkelser av rekkverk og bytt spiler med beynnende råte.

**Kostnadsestimat: Under 20 000**

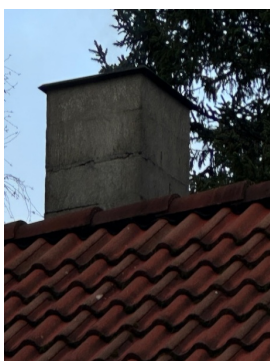
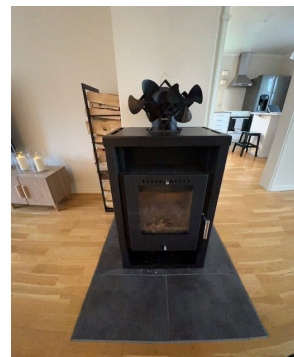
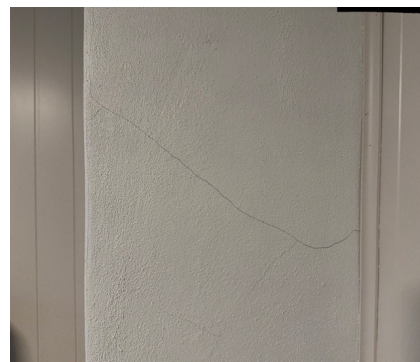
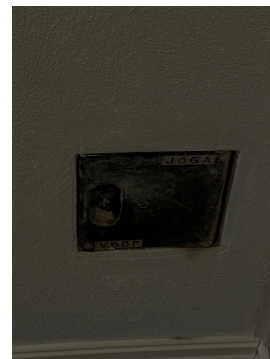
Enløps elementpipe i lecastein med peisovn m/glassdør i stue. Pusset pipe over tak er slitt med synelig riss i puss. Riss i puss på pipe i kjellerstue. Feierluke i kjellerstue.

- Det er påvist sprekker og/eller riss i pipe.

Utvendig pipe har slitte overflater. Riss i puss på pipeløp i kjellerstue.

- Det må foretas lokal utbedring.

**Kostnadsestimat: Under 20 000**

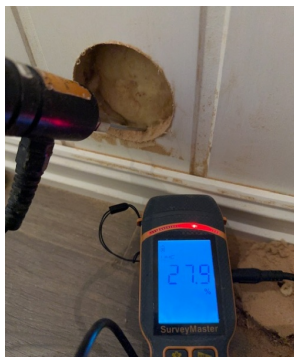
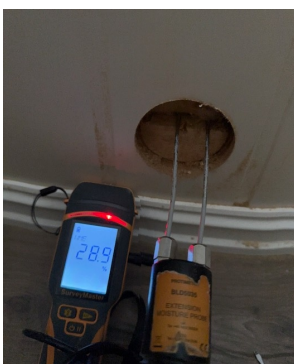
## ! TG 2 Rom Under Terreng

Ved måling med fuktindikator på innsiden av de utforede veggene i kjeller påvises det fukt over normalen. Det skal bemerkes til dette at vegger under terreng som er utført innvendig med treverk/isolasjon - er meget utsatt for fukt.

Det er gjennom hulltagning påvist noe fukt inne i trekonstruksjonen i hulltakingen, men ikke påvist fuktskader i dette området.

**Kostnadsestimat: 20 000 - 100 000**

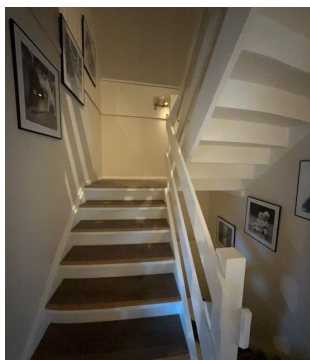
## ! TG 2 Innvendige trapper

Rett trapp med tette opptrinn og repos. Malte vanger, liggende rekkverk og håndlist. Trinn med laminatbelegg. Det er kun 1 håndlist.

- Håndløper bør monteres, men det var ikke krav på byggetidspunktet.

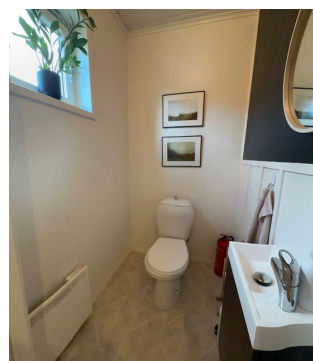
### 1 - ETASJE > TOALETROM

Toalettrom. Vinylbelegg på gulv, malt tapet på vegger og malt panel i tak. Benk m/heldekkende porselensvask (2020). Speil. Frittstående klosett. Tak ventil (koblet til defekt ventilator på loft). Det opplyses på generelt grunnlag at vanntilførsel til rom uten sluk og vanntette overflater er en risikokonstruksjon som erfaringsmessig kan ha hyppig skadefrekvens.

- Mekanisk avtrekk bør etableres på toalettrom.

Kostnadsestimat: Under 20 000
