Barlivegen 13, 2223 GALTERUD

**Velholdt og mye oppgradert  
enebolig på koselig boligfelt \*  
Dobbel garasje \* 2 bad**

# Tilstandsrapport

## ENEBOLIG

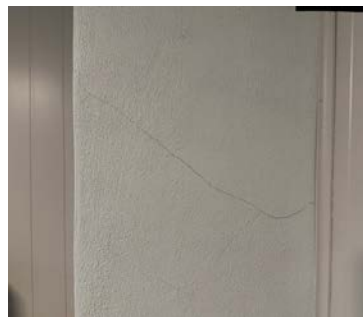
## ! TG 2 Rom Under Terreng

*Punktet må sees i sammenheng med 'Drenering'*

Ved måling med fuktindikator på innsiden av de utforede veggene i kjeller påvises det fukt over normalen. Det skal bemerkes til dette at vegger under terreng som er utforet innvendig med treverk/isolasjon - er meget utsatt for fukt.

Det er gjennom hulltagning påvist noe fukt inne i trekonstruksjonen i hulltakingen, men ikke påvist fuktskader i dette området.

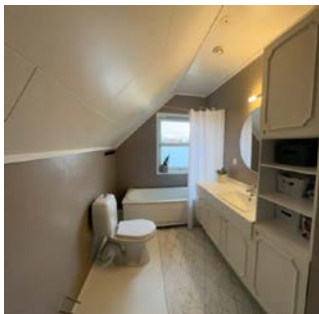
#### ! TG 1 Tilliggende konstruksjoner våtrom

Det er boret hull i vegg. Fuktmåling med pigger inne i veggen - mot bad. Det påvises ikke fukt over normalen.

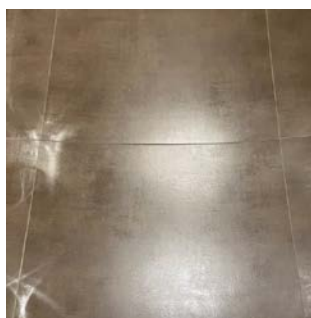
### ! TG 1 Sluk, membran og tettesjikt

Plastsluk med klemring. Smøremembran på gulv og våtromsplater på vegger.

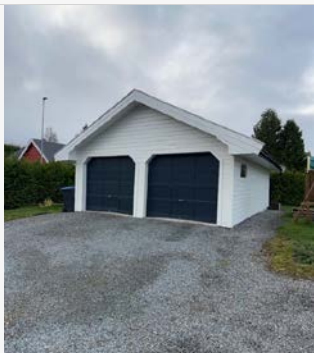
## Garasje

Betongplate er slitt og har noe sprekker/riss. Det kan se ut til at det har vært setning i bygget på langside mot syd.
