# Tilstandsrapport

Enebolig

Sandvannsveien 34, 3760 NESLANDSVATN

Befaringsdato: 05.06.2025

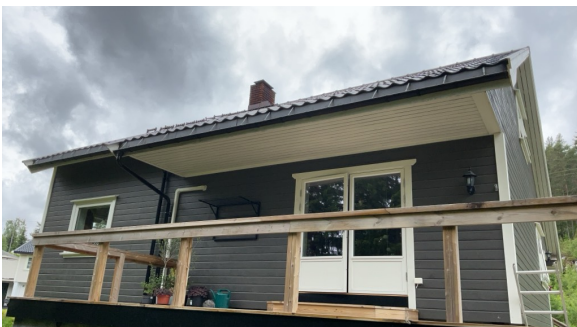
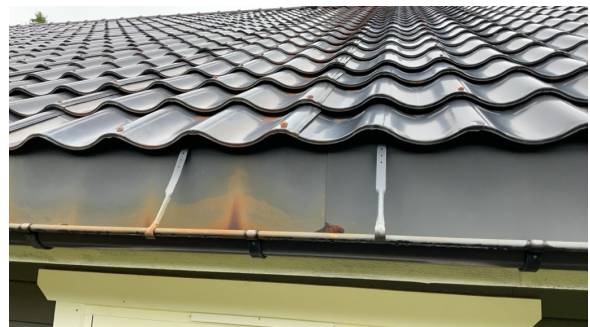
- Overvåk tilstanden jevnlig. For å få tilstandsgrad 0 eller 1 må tekkingen skiftes ut, men tidspunktet for når dette er nødvendig er vanskelig å si noe om.

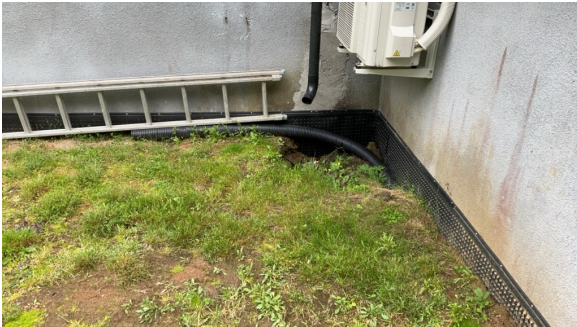
Takrenner og nedløp av plastbelagt stål.

- Det bør lages system for bortledning av vann fra taknedløp ved grunnmur.
- Det er ikke krav om utbedring av snøfangere opp til dagens krav.

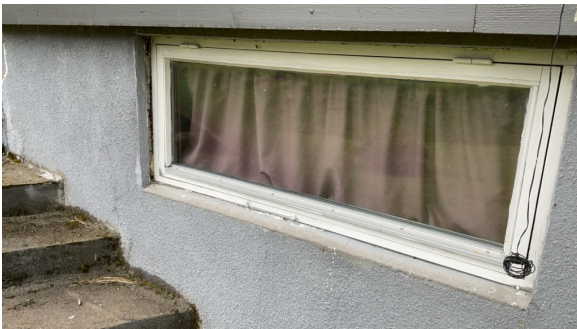
## TG 2 Vinduer - 2

- Det er avvik:

På eldre vinduer må det påregnes vedlikehold, samt at enkelte kanskje må skiftes. Det må tettes rundt vinduene, utvendig.

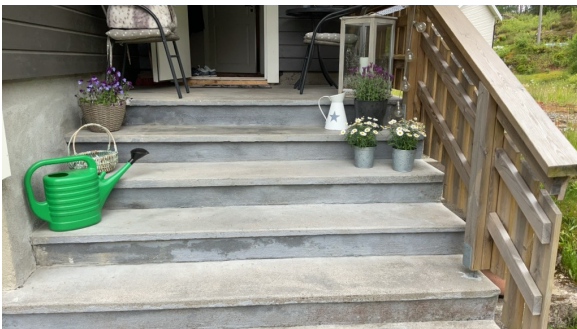
## TG 1 Utvendige trapper

Det er trapp av betong med rekkverk av tre.

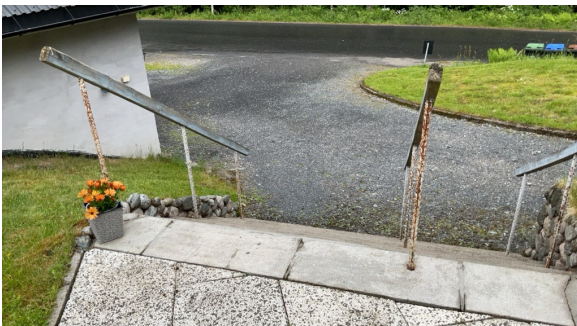
## TG 2 Utvendige trapper - 2

Det er trapp av betong med rekkverk av tre.

- Det er ikke krav om utbedring av åpninger i rekkverk til dagens forskriftskrav.

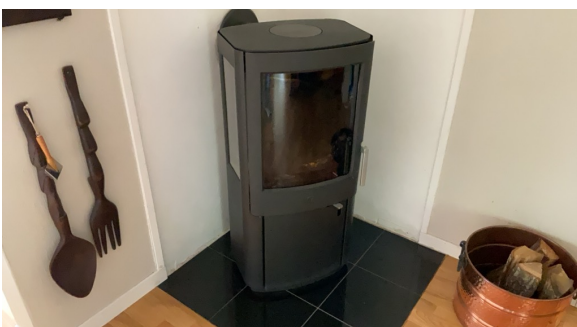
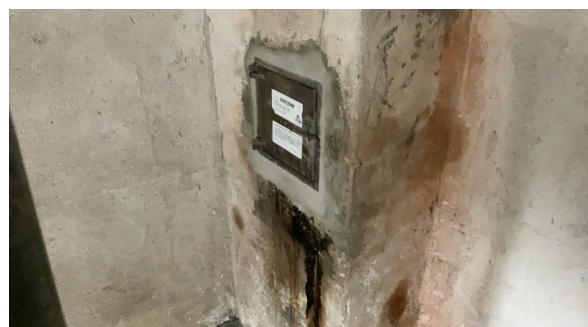
- Tidspunkt for piperehabilitering nærmer seg.

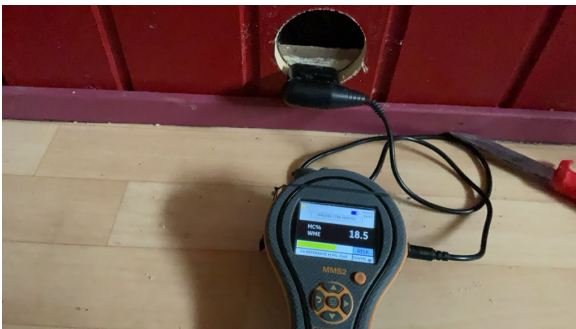
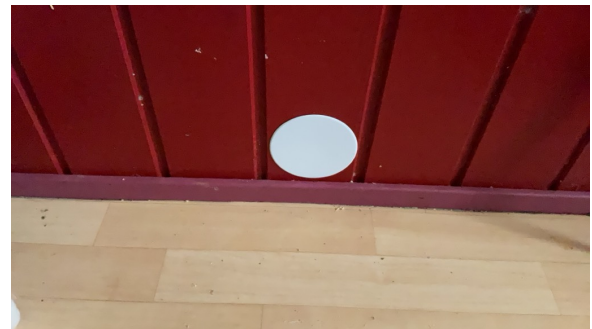
## TG 2 Rom Under Terreng

Hulltaking er foretatt og det er påvist avvik i konstruksjonen.

- Det er gjennom hulltaking påvist høyt fuktnivå inne i trekonstruksjonen i hulltakingen, men ikke påvist fuktskader i dette området. Høy luftfuktighet kan over tid føre til muggvekst eller sverting av materialer. Samtidig kan materialer og konstruksjoner bli ødelagt.

Det ble målt fukt på 18,5 % i svill, ved hulltaking (vektprosent) Verdier over 18 % kan gi forhold der råte kan utvikle seg.

- Det påviste fuktnivå gir grunn til å overvåke konstruksjonen jevnlig for å se utvikling over tid, og eventuelt foreta tiltak for å unngå fuktskader.

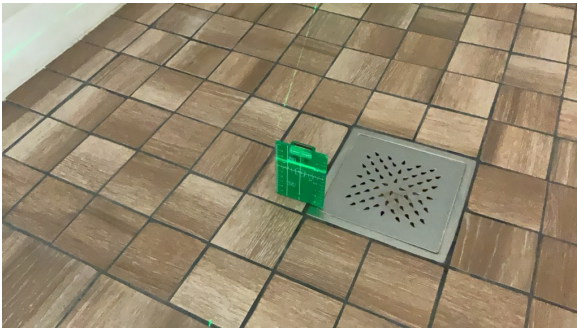
- Det er påvist avvik i fallforhold til sluk i forhold til krav i forskrift på byggetidspunktet.

Våtrommet fungerer med dette avviket. For å lukke avviket må det foretas utbedringer.

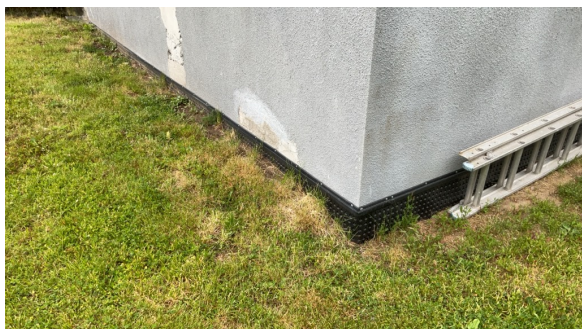
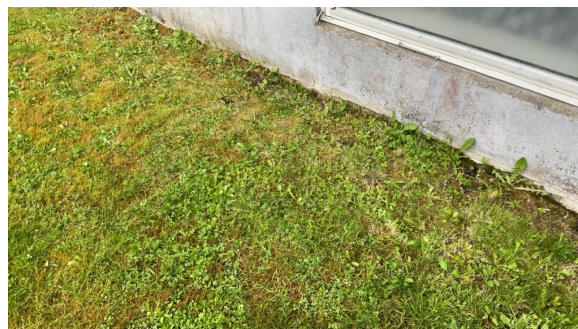
## TG 2 Fuktsikring og drenering

Drenering og fuktsikring av grunnmuren er dels fra byggeår, dels av nyere dato.

Overvåk tilstanden jevnlig. For å få tilstandsgrad 0 eller 1 må dreneringen skiftes ut, men tidspunktet for når dette er nødvendig er vanskelig å si noe om. Bruken av underetg/kjeller vil og være avgjørende.

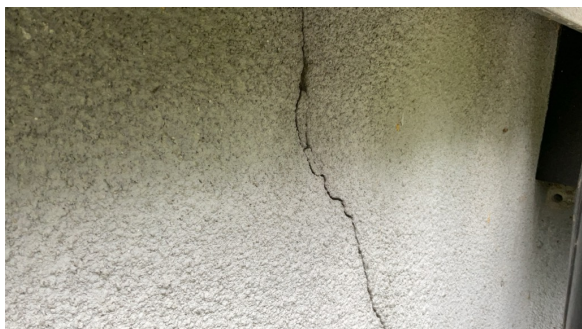
## TG 2 Grunnmur og fundamenter

- Grunnmuren har sprekkdannelser.

Riss og sprekker utbedres med murpuss. Det er ikke behov for tiltak slik det er i dag. Riss og sprekker bør holdes under oppsikt for å se om det er en negativ utvikling.

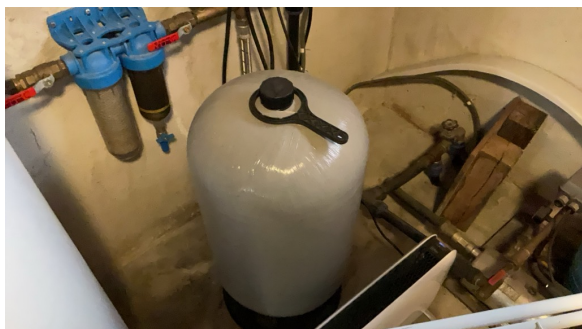
## TG 2 Utvendige vann- og avløpsledninger

Det er septiktank. Det er privat grunnboret brønn.

- Vannkvalitet må dokumenteres
- Det er ikke behov for utbedringstiltak siden anlegget fungerer i dag, men ut ifra alder kan skader plutselig oppstå på eldre anlegg.

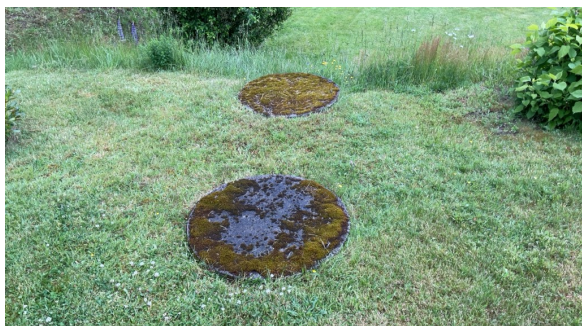
## TG 2 Septiktank

Septiktanken er av betong.

- Det er ikke behov for utbedringstiltak siden anlegget fungerer i dag, men ut ifra alder kan skader plutselig oppstå på eldre anlegg.
