Tilstandsrapport

Fritidsbolig

Gvelvvegen 33 , 3623 LAMPELAND

Befaringsdato: 29.10.2024

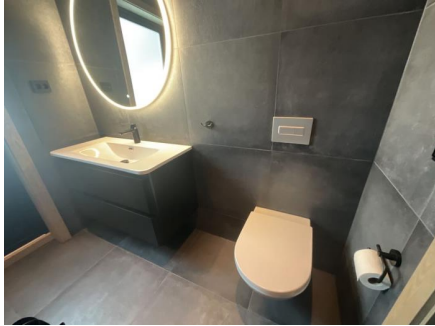
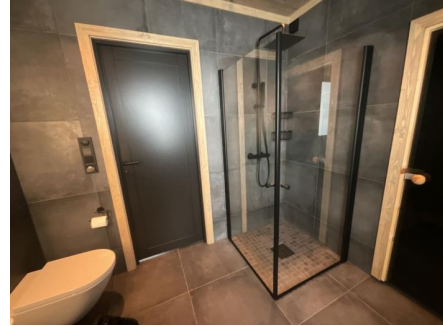
Bad med flisbelagte flater og gulvvarme, vegghengt toalett, servant og dusj. Sort glatt innredning.

Ca. 30 mm fall til sluk fra terskel. Internfall i dusjonen på ca. 10 mm fall 50 cm fra sluk målt et sted. 1:50 fall.

Plastsluk

- Rommet er et våtrom hvor det ved etablering var krav om "uavhengig kontroll", men det foreligger ingen dokumentasjon på at det er utført "uavhengig kontroll".

Ingen dokumentasjon på membran eller utførelse

- Innhent dokumentasjon, om mulig.

Dokumentasjon må foreligge for å lukke avviket i NS3600, uten dokumentasjon er det umulig å si noe om materialer som er brukt eller hvordan badet er bygget opp. Nærmere undersøkelser anbefales.

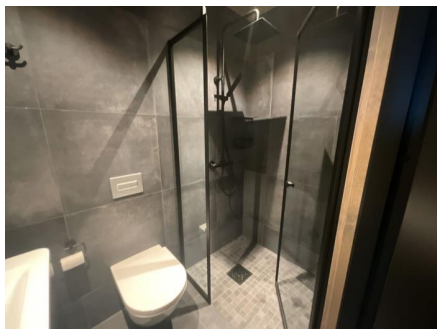
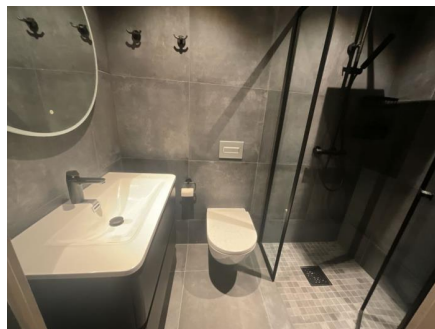
Bad med flisbelagte flater og gulvvarme, vegghengt toalett, servant og dusj. Sort glatt innredning.

Ca. 25 mm fall til sluk fra terskel.

Plastsluk

- Rommet er et våtrom hvor det ved etablering var krav om "uavhengig kontroll", men det foreligger ingen dokumentasjon på at det er utført "uavhengig kontroll".

Ingen dokumentasjon på membran eller utførelse

- Innhent dokumentasjon, om mulig.

Innhent dokumentasjon om mulig. Dokumentasjon må foreligge for å lukke avviket i NS3600, uten dokumentasjon er det umulig å si noe om materialer som er brukt eller hvordan badet er bygget opp. Nærmere undersøkelser anbefales.

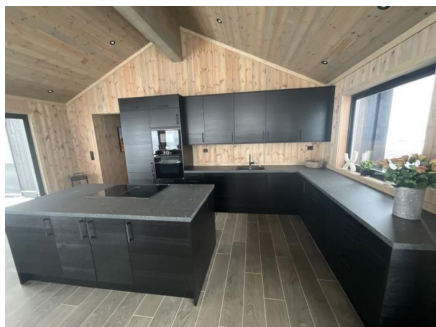
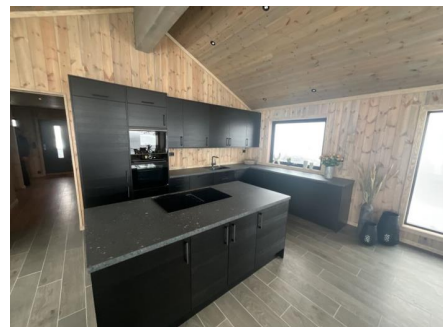
Sort glatt profilert kjøkken med laminert benkeplate. Integret keramisk koketopp med integrert ventilator, komfyr, mikro og kjøleskap med fryser. Oppvaskkum og integret oppvaskmaskin.

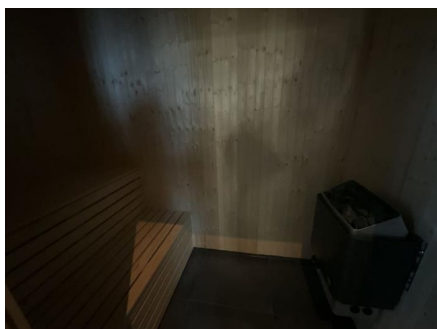
Badstue i tilknytning til 1 bad, badstuovn.

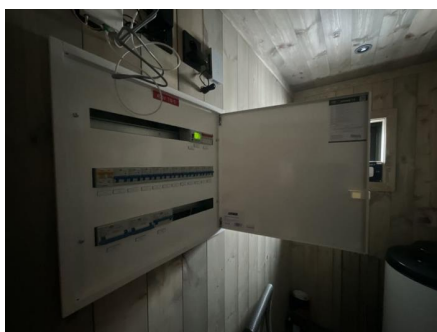
Mangler tetting i el skap der det ikke er sikringer.
