# Tilstandsrapport

Fritidsbolig

Ørnholveien 9 , 2440 ENGERDAL

Befaringsdato: 23.02.2026

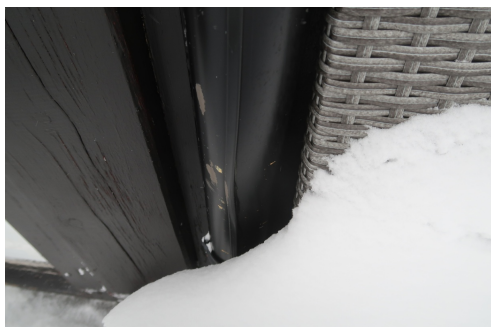
Nedløpsrør mot nordvest er frostsprengt.

Skader på nedløpsrør mot nordvest er forenelig med påkjenninger fra frost.

Frostsprengt nedløpsrør kan føre til at vann blir ledet inn mot ytterveggen.

Frostsprengt nedløpsrør

Det anbefales at takrenner og nedløpsrør utbedres i samsvar med anbefalinger fra fagperson.

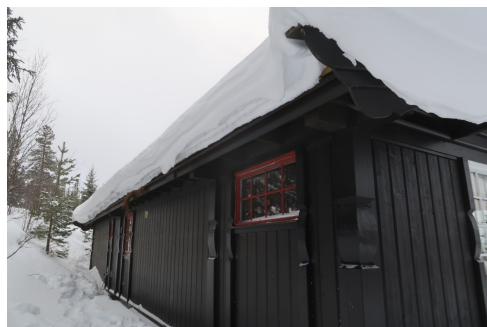
Manglende takrenner og nedløpsrør

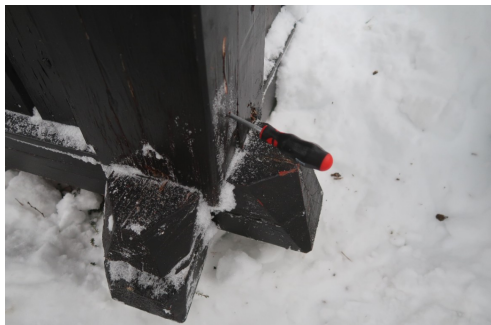
På befaringsdagen ble det påvist råteskader i bærende hjørnesøyler flere steder.

Langvarig fuktpåvirkning har gitt forhold som er forenelig med påviste råteskader.

Råteskade kan utvikle seg videre og reduserer bæreevne og funksjon i konstruksjonen.

Råteskade i søyle mot sørøst

Det anbefales at råteskadede bygningsdeler skiftes ut.

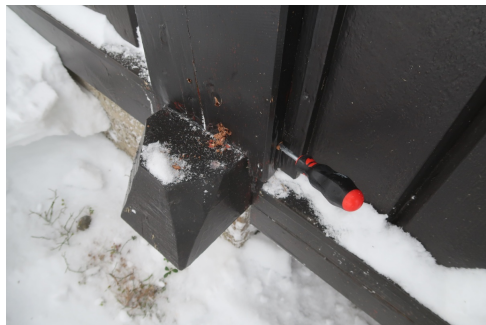
Råteskade i søyle mot øst ved tilbygg

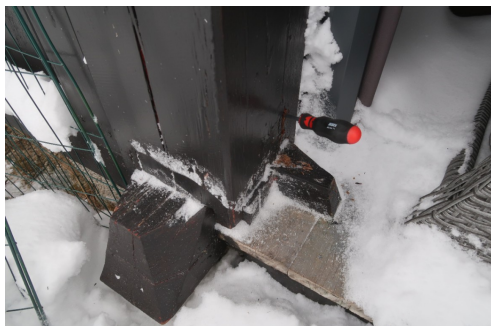
Råteskade i søyle mot nordvest

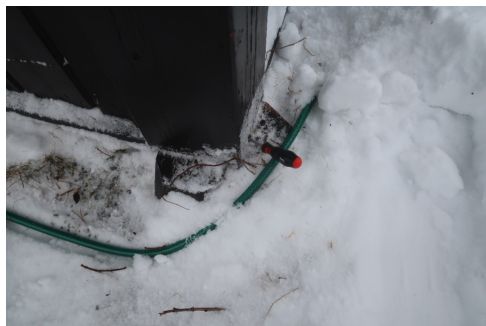
Liten avstand mellom terreng og yttervegg øker risikoen for at fukt- og råteskader kan oppstå.

Råteskader og liten avstand mellom yttervegg og terreng kan medføre behov for utskifting av berørte bygningsdeler.

Råteskade i søyle mot sørvest. Liten avstand mellom yttervegg og terreng

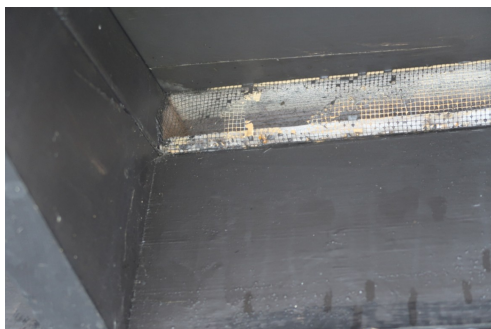
Netting i luftespalte på opprinnelig del har skader/ utetheter.

Skader i netting i luftespalte er forenelig med elde og slitasje over tid. Manglende netting samsvarer ikke med anbefalinger fra Sintef byggforsk.

Skader i netting i luftespalte øker risikoen for adkomst for skadedyr.

Skade på netting i luftespalte

Det anbefales at løsning/ utbedring av netting vurderes og utbedres av fagperson.

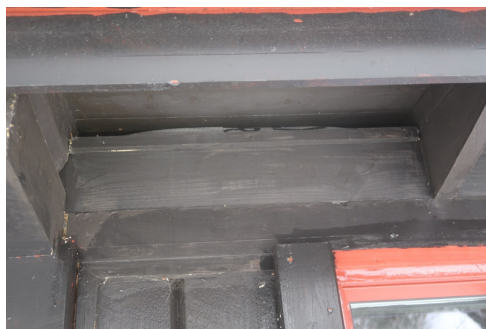
Manglende netting i luftespalte

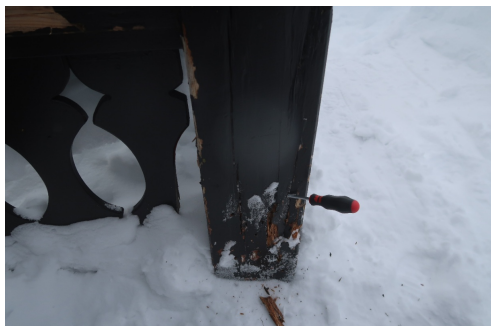
På befaringsdagen ble det påvist råteskader i en rekkverk søyle. Hjemmelshaver opplyser at rekkverket er planlagt fjernet, og vil bli fjernet så fort snøen er borte.  
Terrassen var på befaringsdagen tildekket med snø, og overflater er ikke kontrollert. Eventuelt krav om rekkverk er ikke kontrollert, da avstand til terreng ikke lar seg kontrollere på grunn av snøforholdene.  
Arealavvik kan forekomme, da terrassen var tildekket med snø.

Langvarig fuktpåvirkning har gitt forhold som er forenelig med påviste råteskader i rekkverk søyle.  
Snøforholdene resulterte i begrenset kontrollmulighet av overflater.

Råteskader kan utvikle seg videre, og forårsake ytterligere skader.  
Det kan være avvik ved terrassen som ikke ble påvist og avdekket på befaringsdagen grunnet snøforholdene.

Råteskade i rekkverk søyle

Terrassen anbefales ytterligere kontrollert av fagperson, da snøforholdene gjør dette mulig.  
Det anbefales at råteskadede bygningsdeler skiftes ut.

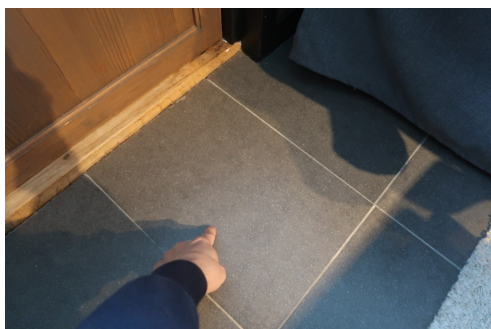
Bom/ hulrom under fliser øker risikoen for at fliser kan løsne helt og sprekke.

Bilde viser flis med bom/ hulrom under seg

Det anbefales at overflater kontrolleres av fagperson. Dette for å avklare vedlikeholdsbehov på overflater.

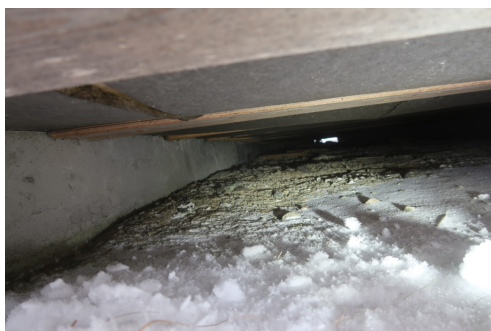
Manglende kontroll av hele krypkjelleren øker faren for at det kan være skader som ikke ble påvist på befaringsdagen.

Bilde viser lav høyde i krypkjeller

Krypkjeller anbefales ytterligere kontrollert av fagperson da store deler av krypkjelleren ikke kunne kontrolleres på befaringsdagen, grunnet manglende adkomst. Dette for å avklare tilstand og behov for mulig utbedring.

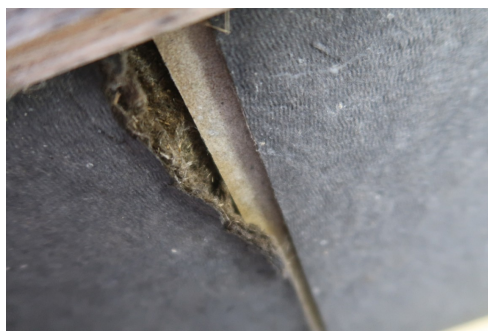
Utettheter i plater under bjelkelag øker risikoen for redusert varmeisolasjon og trekk, samt mulig adkomst for skadedyr.

Bilde viser eksempel på skadet plate under bjelkelaget.

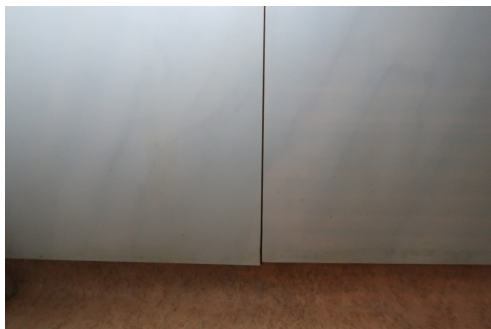
Baderomsplater har sprekker i plateskjøter og lokale skader.

Sprekkekannelse mellom plater i dusjsone har en størrelse som gjør at de ikke kan ansees som vanntett.

Sprekker i plateskjøter mellom baderomsplater og manglende sokkelprofil gir økt risikoen for svekket tettesjikt, og fuktskader i plater og konstruksjon kan oppstå.

Bilde viser spekk mellom baderomsplater

Tetthet i dusjsonen anbefales utbedret av fagperson.

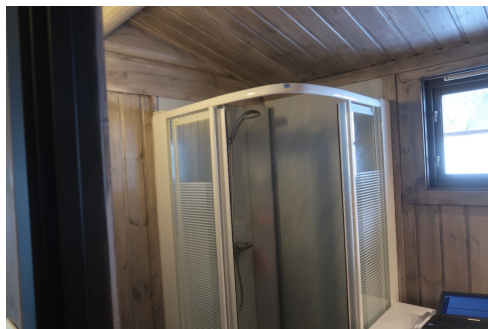
Ved uegnet materiale i våtsone til dusj, kan konstruksjon og overflater få skader ved direkte fuktpåkjenninger.

Bilde viser uegnet materiale i dusjens våtsone

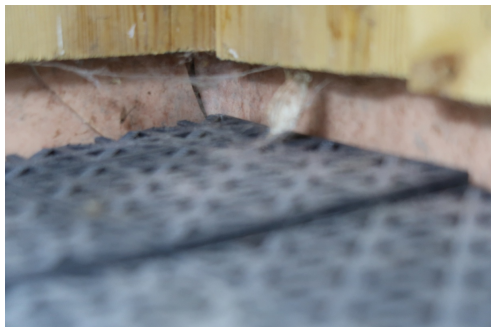
I hjørner utenfor dusjsonen ble det påvist sprekker i gulvbelegget.

Slitasje, bruk og elde kan forklare sprekker i hjørner i gulvbelegget.

Utettheter i gulvbelegget øker risikoen for at fuktskader kan oppstå.

Bilde viser eksempel på sprekkdannelse i gulvbelegget

Det anbefales at sprekkdannelser i gulvbelegg og lekkasjesikring av våtrommet vurderes av fagkyndig. Dette for å avklare årsak, omfang og behov for utbedring.

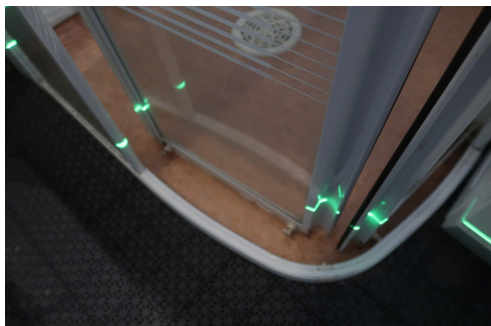
Dusjkabinett har skader på glideskinner.

Elde og slitasje kan forklare skader på glideskinner.

Skader på dusjkabinett øker risikoen for at dusjkabinettet må skiftes ut.

Bilde viser skade på glideskinner til dusjkabinett

Det anbefales at tilstanden på innredningen vurderes av fagkyndig rørlegger. Dette for å avklare årsak og behov for mulig utskifting.

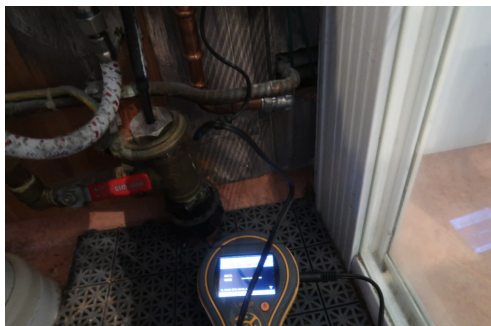
Det ble ikke boret hull fra tilstøtende rom grunnet manglende adkomst bak kjøkkeninnredning. Det ble kontrollert for fukt inne i deleveggen fra våtrommet via gjennomføring av vannrør. Det kunne ikke påvises skadelig fukt i delevegg på befaringsdagen. Det gjøres oppmerksom på at fuktkontroll via inspeksjonshull mot våtsone kun gjelder akkurat der hullet er plassert. Det utelater ikke muligheten for fuktskader andre steder i konstruksjonen. Ved fuktsøk på overflater ble det påvist høyere verdier i nedre del av baderomsplatene. Høyere verdier i nedre del av baderomsplater er forenelig med mulig fuktskade i bakenforliggende konstruksjon. Det må utføres ytterligere undersøkelser av fagkyndig for å avklare tilstanden på bakenforliggende konstruksjon.

Fuktmåling via rørgjennomføring

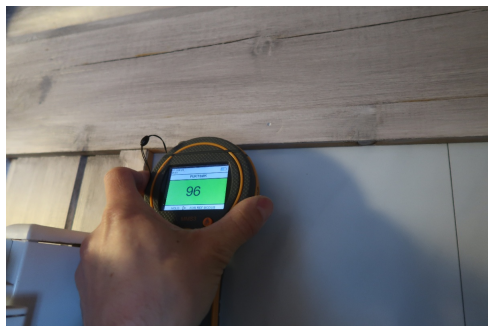
Fuktsøk i øvre del av våtromsplater

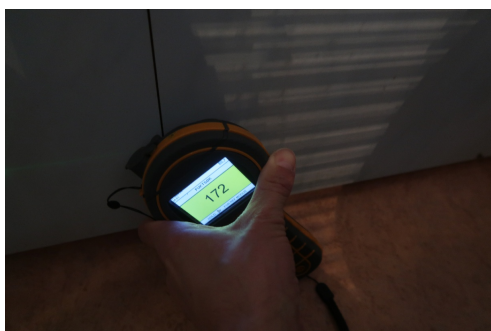
Fuktsøk i nedre del av våtromsplater

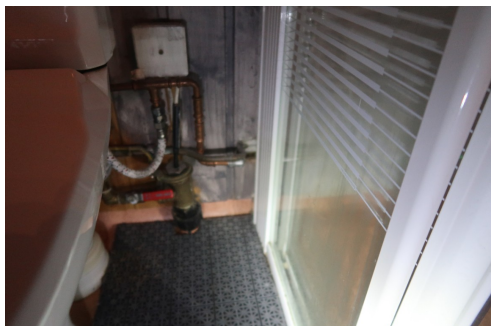
Begrenset forventet levetid øker risikoen for at lekkasjer kan oppstå.  
Manglende merking av stoppekran kan medføre at kranen ikke kan lokaliseres hurtig ved en eventuell lekkasje.

Over halvparten av forventet levetid for vannrør er utløpt. Utskifting av vannrør må påregnes innenfor den forventede levetiden til vannrørene.  
Om stoppekran ikke kan lokaliseres og vann avstenges ved en eventuell lekkasje, vil omfanget av lekkasjen bli betydelig større.

Bilde viser manglende merking av stoppekran

Anlegget anbefales nærmere undersøkt av fagkyndig rørlegger. Dette for å avklare behov for eventuell utbedring, og anbefalte løsninger.

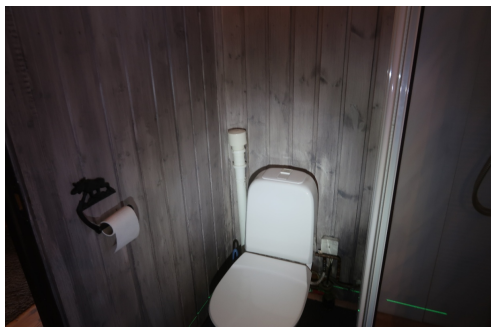
Begrenset forventet levetid øker risikoen for at lekkasjer kan oppstå.

Bilde viser plassering av vakuumentil for lufting av avløp

Anlegget anbefales nærmere undersøkt av fagkyndig rørlegger. Dette for å avklare behov for eventuell utbedring, og anbefalte løsninger.

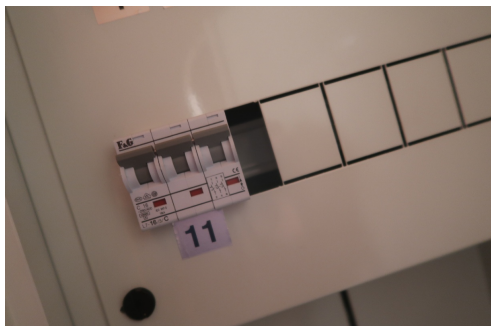
Bilde viser manglende deksel ved sikring
