# Tilstandsrapport

Fritidsbolig

Ørnholveien 9 , 2440 ENGERDAL

Befaringsdato: 23.02.2026

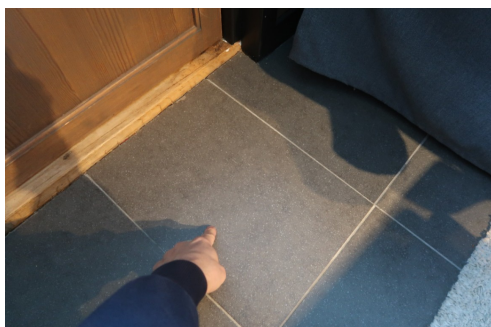
Bom/ hulrom under fliser øker risikoen for at fliser kan løsne helt og sprekke.

Bilde viser flis med bom/ hulrom under seg

Det anbefales at overflater kontrolleres av fagperson. Dette for å avklare vedlikeholdsbehov på overflater.

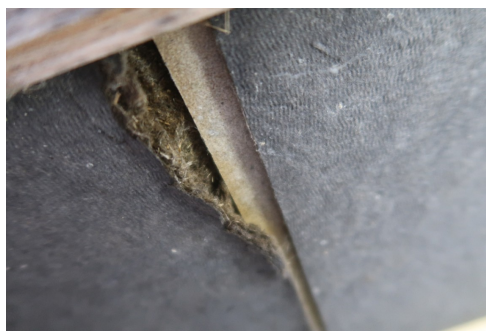
Utettheter i plater under bjelkelag øker risikoen for redusert varmeisolasjon og trekk, samt mulig adkomst for skadedyr.

Bilde viser eksempel på skadet plate under bjelkelaget.

Krypkjeller anbefales ytterligere kontrollert av fagperson da store deler av krypkjelleren ikke kunne kontrolleres på befaringsdagen, grunnet manglende adkomst. Dette for å avklare tilstand og behov for mulig utbedring.

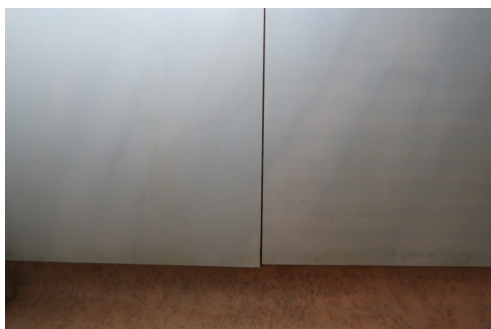
Baderomsplater har sprekker i plateskjøter og lokale skader.

Sprekkekannelse mellom plater i dusjsone har en størrelse som gjør at de ikke kan ansees som vanntett.

Sprekker i plateskjøter mellom baderomsplater og manglende sokkelprofil gir økt risikoen for svekket tettesjikt, og fuktskader i plater og konstruksjon kan oppstå.

Bilde viser spekk mellom baderomsplater

Tetthet i dusjsonen anbefales utbedret av fagperson.

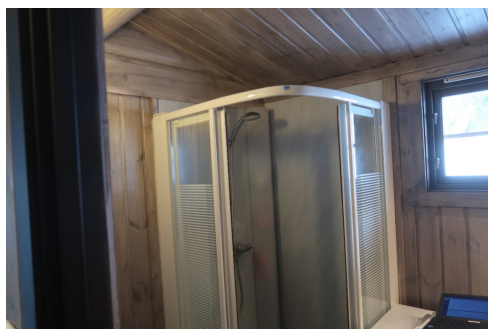
Ved uegnet materiale i våtsone til dusj, kan konstruksjon og overflater få skader ved direkte fuktpåkjenninger.

Bilde viser uegnet materiale i dusjens våtsone

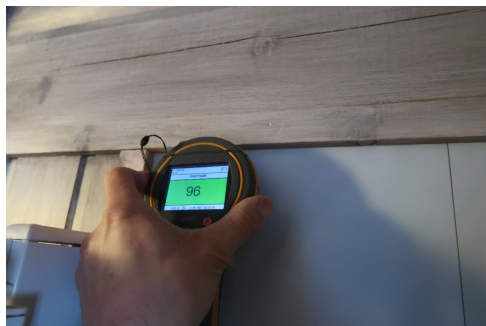
Fuktsøk i øvre del av våtromsplater

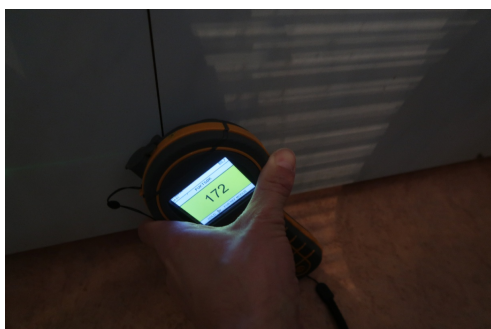
Fuktsøk i nedre del av våtromsplater
