Tilstandsrapport

Rekkehus

Spovevegen 14, 4353 KLEPP STASJON

Oppdragsnr.: 11795-1056

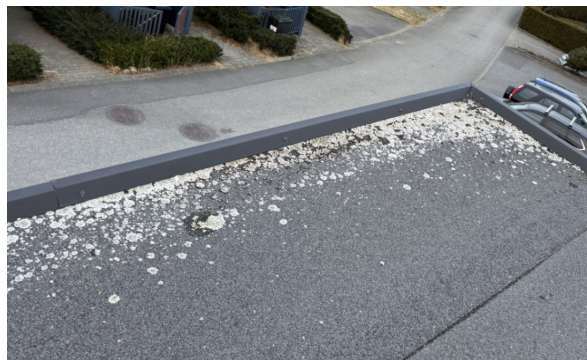
- Mer enn halvparten av forventet brukstid er passert på taktekingen.
- Det er avvik:

Grønske/mose i tak over bolig.

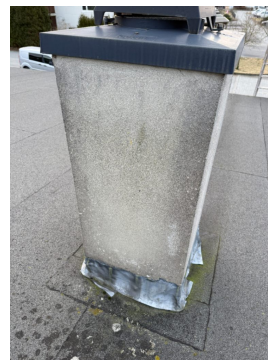
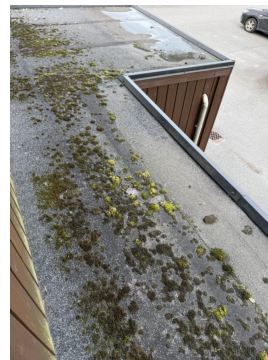
Grønske/mose i tak over inngangsparti og bod

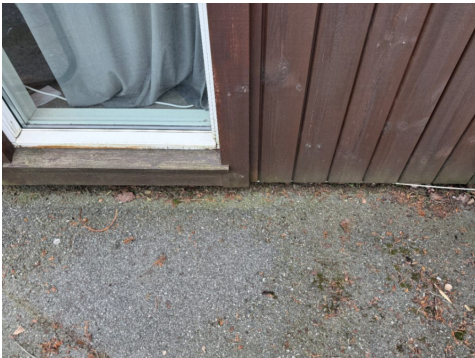
Utvendig kledning fra byggeåret, normal slitasje med noe nedbrytning og tørkesprekker på de mest utsatte steder. Enkelte steder er det liten avstand mellom kledning og terreng, dette øker fuktbelastningen på treverket og reduserer utluftingen bak kledningen.

Slitt vannbord under vindu, noe lite luftning mellom terreng og utv. kledning

- Det bør foretas tiltak for å bedre lufting av kledningen.
- Uten tilstrekkelig lufting bak bordkledningen kan fuktighet som trenger inn bak bordene eller gjennom veggen innenfra ikke tørke opp. Dette skaper ideelle forhold for råtesopp og muggvekst.

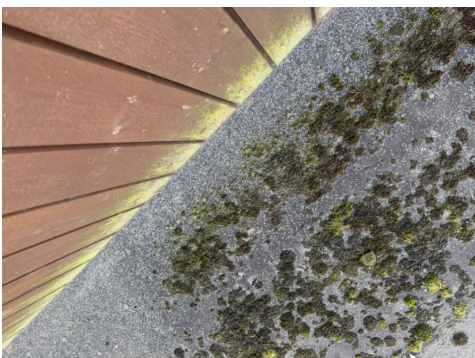
Grønne i kledning ved tak over inngangspart

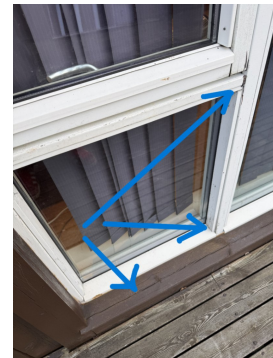
TG 3 Vinduer - 2

Vindus karm i 1.etasje stue mot terrasse

- Det er påvist avvik rundt innsettsdetaljer.
- Karmene i vinduer er slitte og det er sprekker i treverket.
- Det er påvist andre avvik:

Fuktskader i bunn vinduskarm vindu i 1.etasje stue mot terrasse, påregnelig med reparasjon og utskifting av innvendige foring på lang og kort side inn mot terrasse dør.

Fukt verdi på 38 % i bunn av karm.

Manglende oppgradering av berørt vindu kan føre til at lekkasje forverrer seg og medfører risiko at fukt spredes videre innover, som kan føre til fukt, sopp og råteskader. Dagens tilstand medfører en større risiko for fuktskader i tilstøtende konstruksjoner.

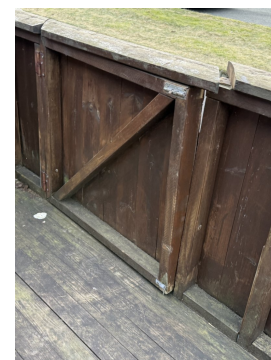
Port henger er strie å betjene og må justeres/rettes opp

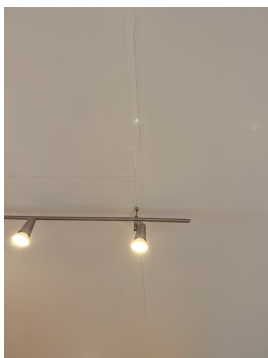
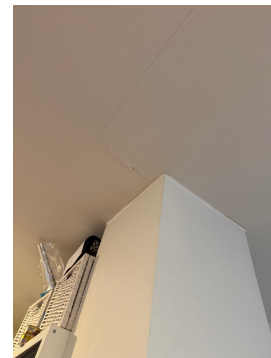
Stue/kjøkken 1.etasje

Enkelte synlige (sparkel) skjøter i himling stue har begynt å sprekke opp, skyldes trolig dårlig heft ifbm forarbeid sparkling/maling. Riss/sprekke i overgang yttervegger og himling i hovedsak stue/kjøkken 1.etasje, påregnes behandlet/oppgradert.

Overflatebehandling av malte overflater i stue/kjøkken anbefales evt. riss/sprekke sparkle og maler's for å unngå at tilstand forverrer seg. Avvik som registrert vurderes å være kun av kosmetiske art.

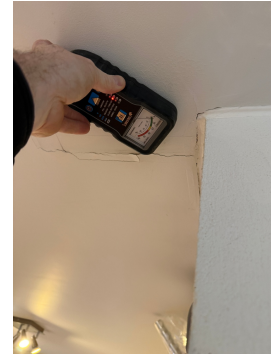
Stue/kjøkken 1.etasje

Riss/sprekke i himling rundt pipe, det ble ikke registrert tegn etter fukt.

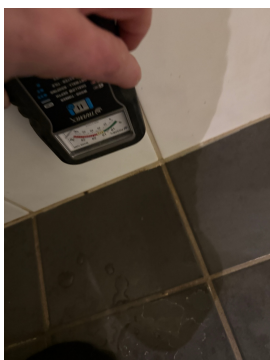
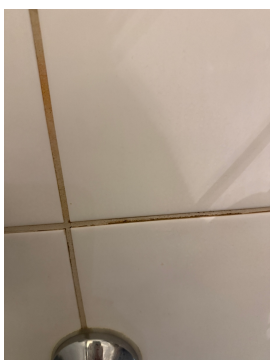
UNDERETASJE > BAD

- Det er påvist at flisfuger har riss/sprekker.
- Det er påvist at noen fliser har bom (hulrom under).
- Det er påvist svertesopp i silikonfuger.

Det er utført søk med fuktindikator i overflater vegg i dusj, det ble registrert variable fuktverdier i nedre del av overflater på vegg i dusj. Dette er trolig fukt mellom flis og membran, og er påregnelig normalt når dusj er i daglig bruk.

Misfarging og tegn til sverte sopp i silikon fuger i dusj, kan skyldes feil type silikon uten soppdrepende stoffer.

- Fuger bør skiftes ut.
- Andre tiltak:
- Dersom tiltaket ikke utføres, kan dette over tid føre til at flisene løsner eller sprekker, spesielt ved belastning eller bevegelser i konstruksjonen.

Det kan anbefales å installere et dusjkabinett for å spare overflater for belastning med fritt vann.

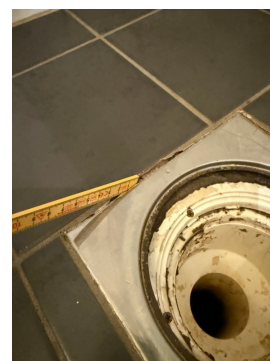
Riss/sprekk i fuger rundt sluk i dusj, det er fare for at vann i ledes direkte mot sluk og trenges inn mellom fliser på gulvet og membran. Dette kan føre til utettheter i våtsone med fare for at fliser løsner og fukt spreds vider utover til tilstøtende konstruksjoner.

Riss/sprekk i fuger på gulvet rundt sluk i dusj, bom i flislatt gulv i våtsone dusj.

- Tiltak:
- Fuger bør skiftes ut.
- Påviste skader må utbedres.
- Dersom tiltaket ikke utføres, kan dette over tid føre til at flisene løsner eller sprekker, spesielt ved belastning eller bevegelser i konstruksjonen.
- Selv om bom eller hullyd ikke alltid er et umiddelbart problem, bør det overvåkes nøye før eventuell utvikling i sprekker i flisfuger e.l. oppstår. Dette må en foreta tiltak for, for å begrense utviklingen.
- Dersom tiltaket ikke utføres er det fare for videre skadeutvikling.

Fuger i overgang gulv og vegg i dusj anbefales oppgradert/skiftet ut. Manglende oppgradering av våtrommet medfører høy risiko for at konstruksjonene ikke vil tåle vanlig bruk av vann eller lekkasjer. Dagens utforming og tilstand medfører en større risiko for at våtrommets konstruksjoner ikke vill tåler lekkasjer, som også kan føre til fuktskader i tilstøtende konstruksjoner.

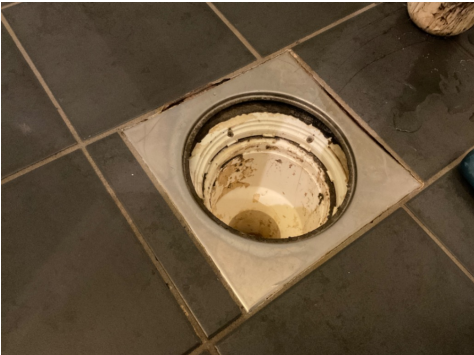
UNDERETASJE > BAD

- Det er påvist mangelfull/feil utførelse rundt rørgjennomføringer e.l. som gir fare for fukt i konstruksjonen i våtsone.
- Det er påvist tegn på utettheter på våtrommet.
- Mer enn halvparten av forventet brukstid er passert på membranløsningen.
- Mer enn halvparten av forventet brukstid er passert på slukløsningen.

Riss/sprekk i fuger rundt sluk i dusj, det er fare for at vann i ledes direkte mot sluk og trenges inn mellom fliser på gulvet og membran. Dette kan føre til utettheter i våtsone med fare for at fliser løsner og fukt spreds vider utover til tilstøtende konstruksjoner.

- Overvåk tilstanden jevnlig. For å få tilstandsgrad 0 eller 1 må slukløsningen skiftes ut og sannsynligvis må også membransjiktet skiftes/utbedres. Det er imidlertid vanskelig å si noe om tidspunktet for når dette er nødvendig.
- Det må foretas lokale tiltak for å utbedre utettheter på våtrommet.
- Våtrommets tettesjikt/membran står foran utbedring/utskiftning.
- Utettheter i tettesjiktet på våtrommet kan føre til fuktskader i bakenforliggende konstruksjoner dersom det ikke blir foretatt tiltak på våtrommets tettesjikt.
- Det må foretas utbedring for å unngå fuktskader i konstruksjonen.

Manglende oppgradering av påpekte forhold ved sluk i dusj i våtrommet kan medfører høy risiko for at konstruksjonene ikke vil tåle vanlig bruk av vann eller lekkasjer. Dagens utforming og tilstand medfører en større risiko for at våtrommets konstruksjoner ikke vill tåler lekkasjer, som også kan føre til fuktskader i tilstøtende konstruksjoner. Lokale tiltak lagt til grunn for utbedring av fuger rundt sluk i dusj, ved oppgradering av hele våtrom må det påregnes vesentlig høyere kostnader. Estimert mellom kr.100 000 - 200 000.

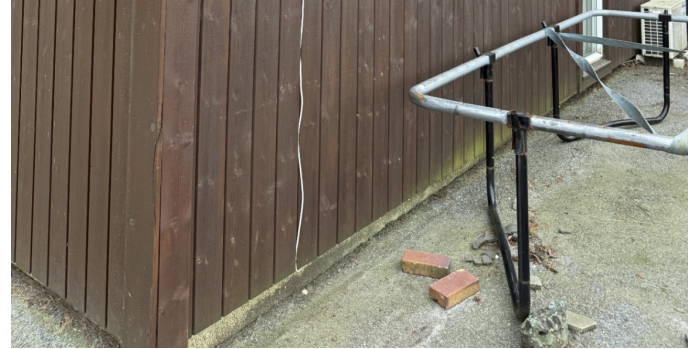
Drens kumme plassert i område, noe tegn til misfarging/grønske i kant inn mot grunnmur indikerer at det kan samles fukt i berørte område ved større mengde nedbør. Anbefales spylt rent, vedlikehold.

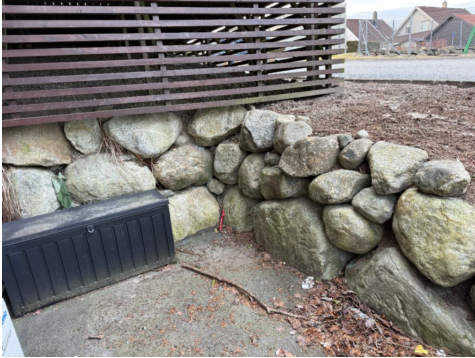
Støttemur: rekkverk bør etableres i terreng over 0,5 m, for å øke personsikkerhet, sikring mot fall. Utbedring av påviste forhold må påregnes.

- Det er ikke krav om utbedring av rekkverkshøyde opp til dagens forskriftskrav.
- Rekkverk/annen sikring på forstøtningsmur må settes opp/utbedres.
