# Tilstandsrapport

📍 Minka 7, 2386 BRUMUNDDAL

# gnr. 31, bnr. 542

Befaringsdato: 03.03.2023

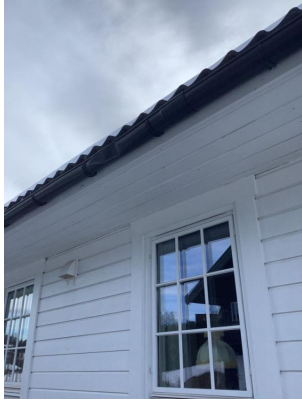
Bulk i takrenne mot nord.

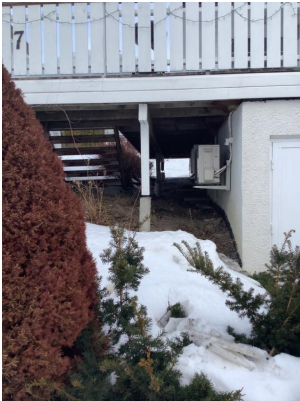
Skjevheter i fundamenter under terrasse mot vest.

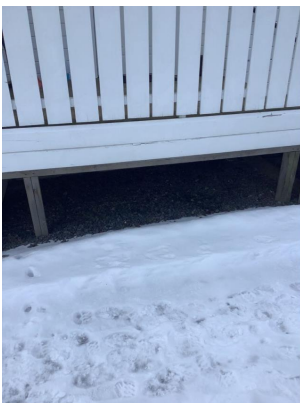
Tresøyler som står nede i terrenget er en dårlig løsning.

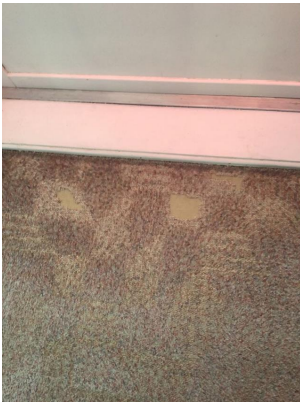
Teppe på soverom har slitasje.

Teppe på soverom har slitasje. Sprekk i laminatgulv på kjøkken i underetasjen. Bruksmerker, riper, hull etter bildeinnfesting, tv og møbler er påregnelig på alle overflater.

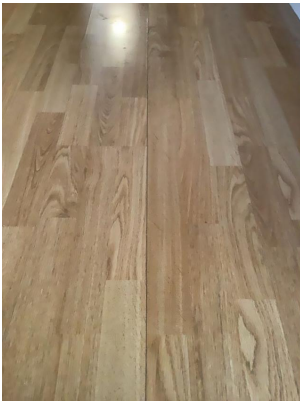
Sprekk i laminatgulv på kjøkken i underetasjen.

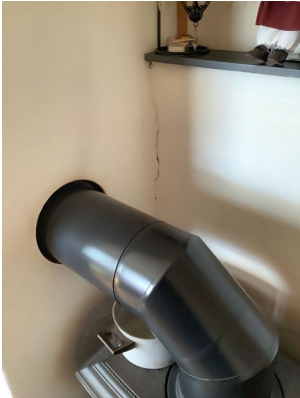
Enkelte riss/sprekker i overgang pipe/brannmur.

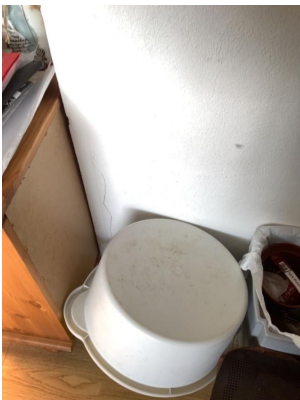
Enkelte riss/sprekker i pipe.

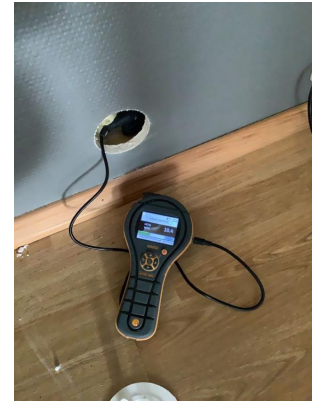
Fuktmåling ble foretatt, jeg målte tørre verdier nederst i yttervegg mot bunnsvill.

Innendig utforede vegger og oppforede gulv under terreng er å betrakte som risikokonstruksjoner, det vil si konstruksjoner som erfaring viser at har høy skadefrekvens. Eksakt tilstand er ikke kontrollerbart uten bygningsmessige inngrep. Hulltaking og fuktmåling ble foretatt, jeg målte tørre verdier nederst i yttervegg mot bunnsvill. Det gjøres oppmerksom på at utført måling kun er en stikktaking. Plast i yttervegger mot terreng, dette er ikke i henhold til dagens anbefaling pga. stor risiko for skader.

Det er ikke registrert avvik som krever strakstiltak, men det anbefales å gjøre tilsyn med påforede kjellervegger jevnlig.

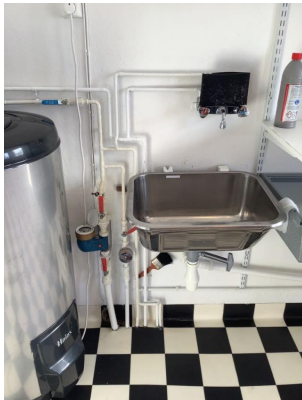
Rørgjennomføringer i gulvet er utette/svake punkt. Deler av våtsone (området rundt utslagsvask) har ikke membran, våtrommet må brukes deretter.

Ved bruk av fuktindikator på utsatte steder registrerte jeg ingen unormale verdier. Rørgjennomføringer i gulvet er utette/svake punkt. Deler av våtsone (området rundt utslagsvask) har ikke membran, våtrommet må brukes deretter.

- Løsningen/utførelsen rundt rørgjennomføringer gir fare for fukt inn i konstruksjoner.
- Det må foretas lokale tiltak for å utbedre utettheter på våtrommet.

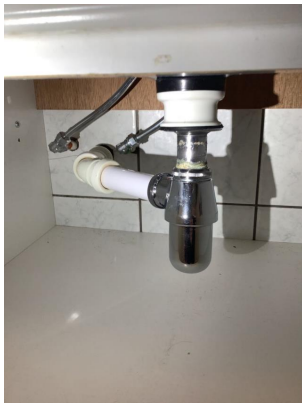
Utettheter i membran rundt rørgjennomføringer.

Ved bruk av fuktindikator på utsatte steder registrerte jeg ingen unormale verdier. Våtrommet har utlevd normal levetid, oppussing må påregnes. Det kan generelt ikke gis garanti for flislagte flater, da membran ikke kan kontrolleres. Utettheter i membran rundt rørgjennomføringer. Enkelt våtrom som ikke tilfredsstillers dagens krav og må brukes deretter. Selv om de tekniske løsningene kan være utført korrekt etter eldre byggeforskrifter, vil det være risiko for at vegger ikke tåler påkjenningene fra dagens bruk, særlig hvis bruken innebærer daglig direkte vannsprut på gulv og vegger.

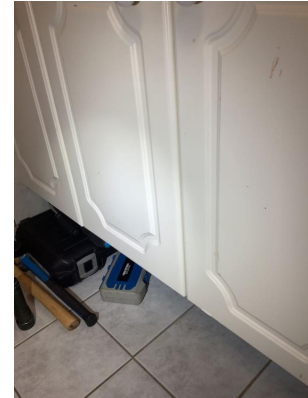
Innredning har noe skade.

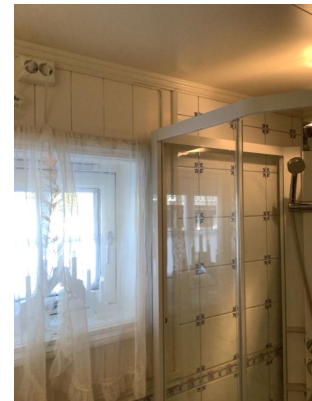
Deler av våtzone har ikke membran, våtrommet må brukes deretter.

Ved bruk av fuktindikator på utsatte steder registrerte jeg ingen unormale verdier. Våtrommet har utlevd normal levetid, oppussing må påregnes. Det kan generelt ikke gis garanti for flislagte flater, da membran ikke kan kontrolleres. Deler av våtzone har ikke membran, våtrommet må brukes deretter.

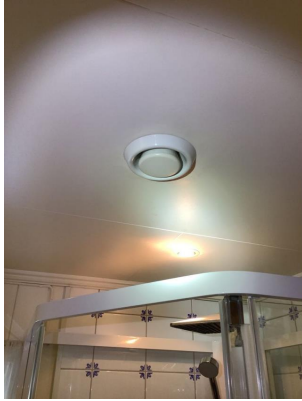
Fuktskjolder rundt ventil i himling.

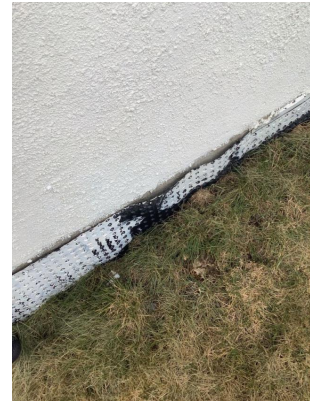
Regnvann og smeltevann må ikke renne inn mot bygningen, vann fra taknedløp må ledes bort. Fuktsikring er normalt ikke dimensjonert for å ta unna takvann. Grunnmursplast mangler stedvis avslutningslist over terreng, dette må monteres slik at vann ikke renner ned på innsiden av grunnmursplast. Flere vegger er kledd inn i underetasje, dette begrenser inspeksjonen av innvendige forhold.

Avslutningslist over terreng må monteres der det mangler for å lukke avviket.
