# Tilstandsrapport

Enebolig

Vestsidevegen 135, 3522 BJONEROA

Befaringsdato: 20.05.2025

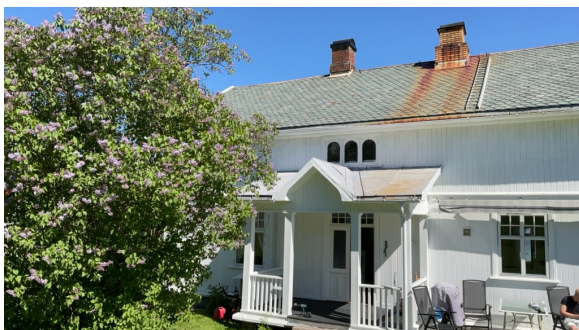
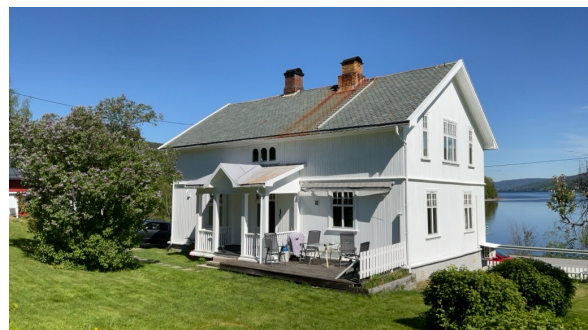
Taket er tekket med skifer. Tak over inngangsparti er tekket med metallplater. Taktekkingen er besiktiget fra bakkenivå og innvendig i bolig da det ikke var godkjent sikringsutstyr for arbeid på tak på befaringen. Undertak er ikke vurdert da dette ikke var tilgjengelig for inspeksjon på befaringsdagen. Pipebeslag og andre gjennomføringer i taktekking er ikke kontrollert, dette anbefales på generell basis undersøkt. Gjennomføringer i taktekking er svake punkt og risikoen for skader er høy.

Det må etter hvert påregnes å skifte ut tekking. Det anbefales også skifte av undertak, takrenner, beslag og nedløp samt forbedre lufting/isolering. Det må påregnes lokale utbedringer/reparasjoner på tekking.

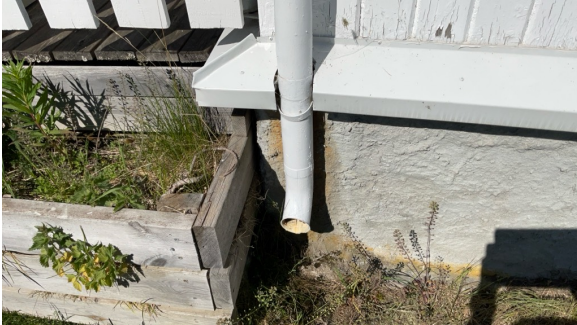
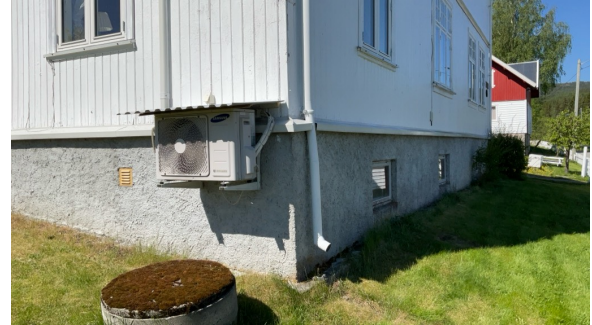
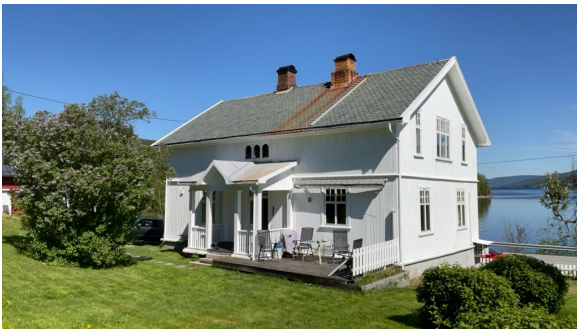
### Nedløp og beslag

Takvannet ledes ikke vekk fra bygningen. Dette påfører konstruksjonene (ringmur, grunnmur, drenering og fuktsikring) unødvendig høy fuktbelastning. Anbefaler at man kobler et 3-4m langt overvannsrør til nedløpet. Røret legges oppå terrenget eller graves ned vekk fra grunnmuren/bygningen.

- Andre tiltak:
- Det bør lages system for bortledning av vann fra taknedløp ved grunnmur.

Lokale utbedringer og vedlikehold må påregnes.

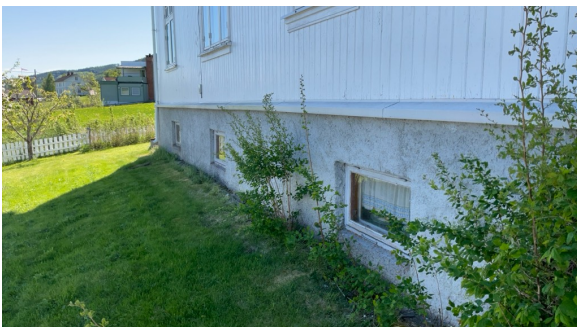
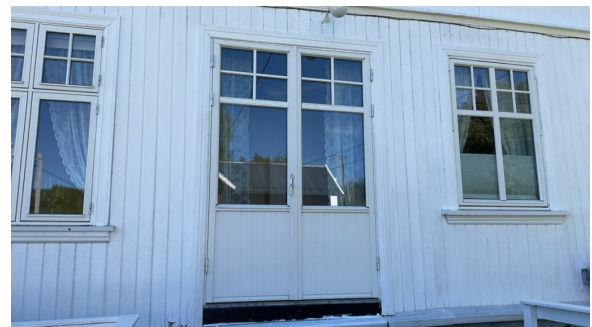
## TG 2 Veggkonstruksjon

Eldre trevegger kan erfaringsmessig ha skjulte skader, spesielt over grunnmuren og rundt vinduer/dører/gjennomføringer. Lufting av kledningen er ikke iht. dagens anbefalte løsning, men heller ikke dårligere enn normal løsning ved husets byggeår. Kledning bærer stedvis preg av elde og slitasje. Småsprekker nederst på kledning er registrert. Eksakt tilstand kan ikke kontrolleres uten bygningsmessige inngrep.

Vedlikehold og lokale utbedringer kan være påregnelig. Ved evt. utskifting av panel og etterisolering anbefales det at det etableres luftespalte iht. dagens anbefalinger og at bygningsdelen utføres skadedyrsikker.

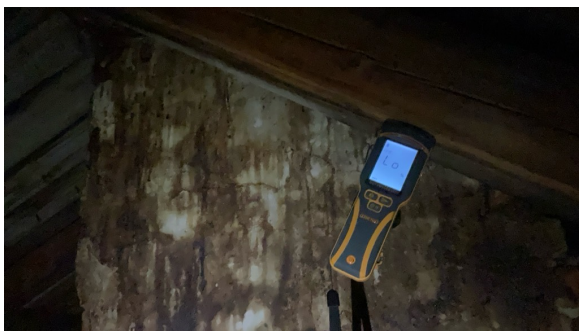
## TG 2 Takkonstruksjon/Loft

- Det er begrenset/dårlig ventilering av takkonstruksjonen.
- Det er avvik:

Tilgjengelige deler av konstruksjonen er delvis inspisert fra luke/loftstige og lyst med lommelykt. Det er registrert fuktmerker rundt gjennomføringer, dette kan ha oppstått ved spesielle værforhold. Ved fuktmålinger var dette tørt på befaringsdagen.

Skjevheter er normalt byggeåret tatt i betraktning, men det anbefales å følge med videre utvikling. Etterisolering av tak-konstruksjoner vil kunne ha positiv innvirkning på energibruken av boligen samt forbedre evt. problematikk med ising og kondens. Det er ikke nødvendig med umiddelbare tiltak, men det anbefales å følge med konstruksjonene.

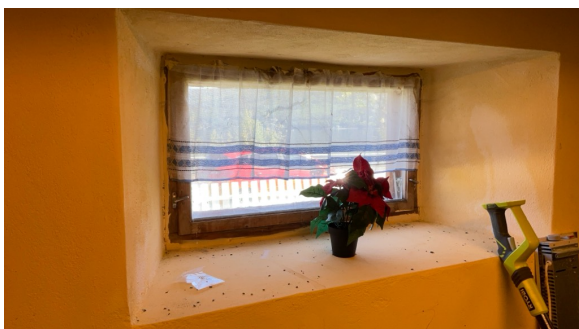
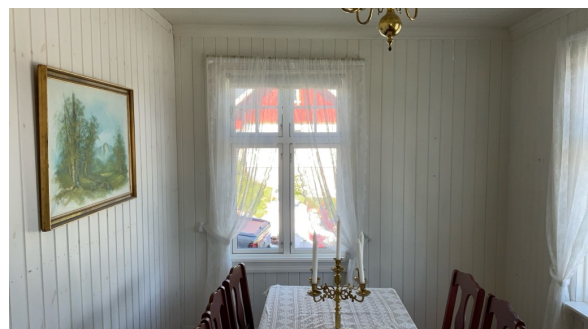
## TG 2 Vinduer

- Det er påvist at enkelte vinduer er vanskelig å åpne/lukke.
- Det er påvist noen glassruter som er punktert eller sprukne.
- Karmene i vinduer er slitte og det er sprekker i treverket.
- Det er avvik:

Det er ikke behov for strakstiltak siden vinduene fungerer i dag, men ut ifra alder kan skader eller punkteringer oppstå på eldre vinduer. Utskiftning/fornyng av eldre vinduer bør etter hvert påregnes som følge av alder/slitasje.

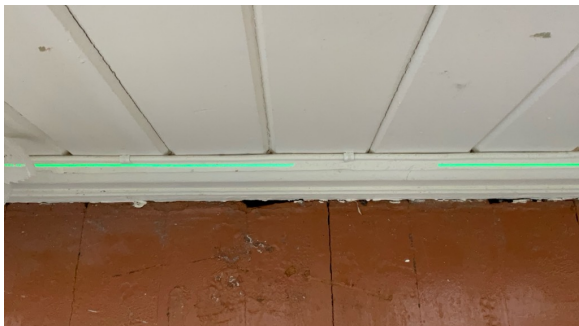
## TG 3 Etasjeskille/gulv mot grunn

- Målt høydeforskjell på over 30 mm gjennom hele rommet. Tilstandsgrad 3 gis med bakgrunn i standardens krav til godkjente måleavvik.
- Det er avvik:

Årsak må kartlegges. For å lukke avviket må det påregnes utbedringer.

**Kostnadsestimat: 100 000 - 300 000**

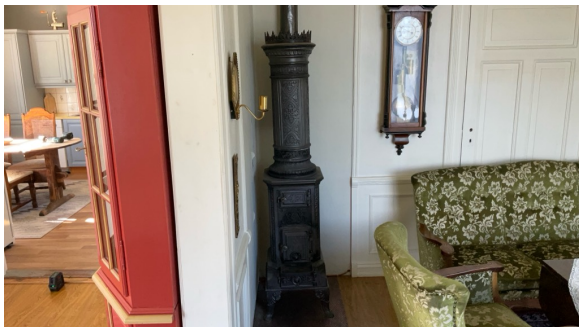
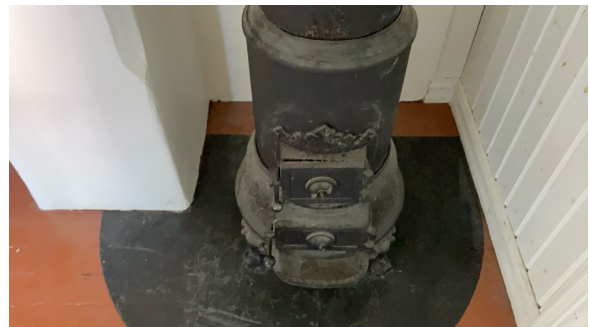
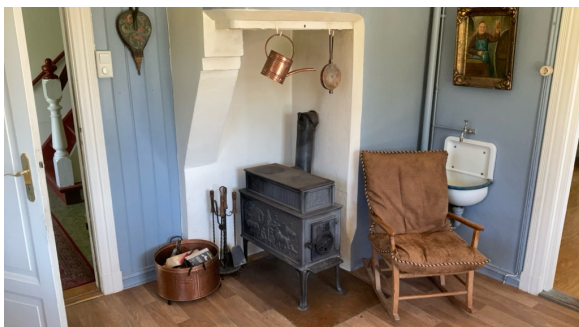
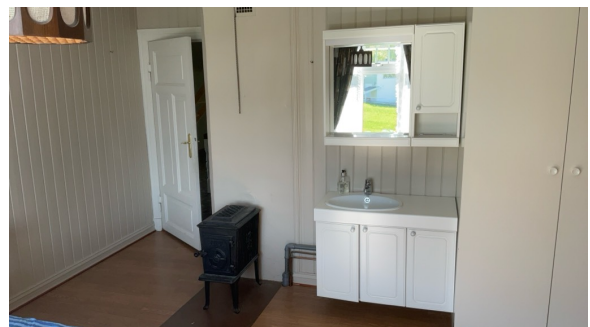
## TG 2 Pipe og ildsted

- Det er påvist sprekker og/eller riss i pipe.
- Det er avvik:

Mer enn halvparten av forventet brukstid er oppnådd, eller nært forestående på pipe/ ildsted. Sprekker i pipe registrert. Tilstandsgrad gitt pga. alder og slitasje. Fyringsenheter er ikke funksjonstestet

Det anbefales ytterligere undersøkelser av brann/feiervesen.

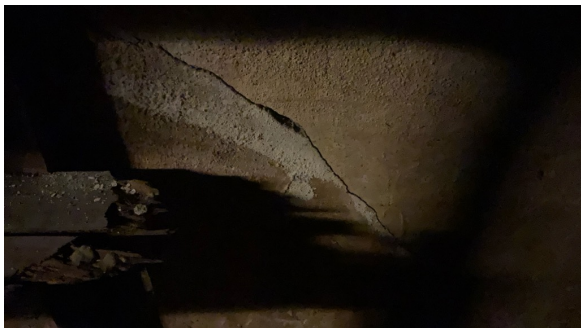
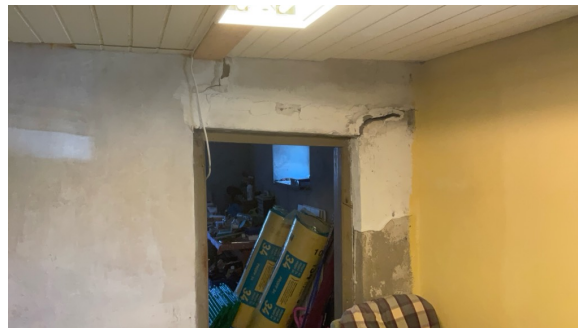
## TG 2 Rom Under Terreng

Fuktindikasjoner er registrert i vegg mot grunnen, dette øker risikoen for skjulte skader. Horisontale sprekk/riss i grunnmur, skyldes sannsynligvis innpressing av vegg. Årsak kan være jordtrykk eller tele. Setningsskader ble registrert på grunnmur. Anbefaler å følge med videre utvikling. Det er manglende ventilasjon i ett eller flere rom.

Det anbefales å utføre ytterligere undersøkelser for å avklare omfanget av fukt og eventuelle skader på konstruksjonen. Ut fra resultatet av disse undersøkelsene og bruk av rommene treffes det beslutning om aktuelle utbedringstiltak.

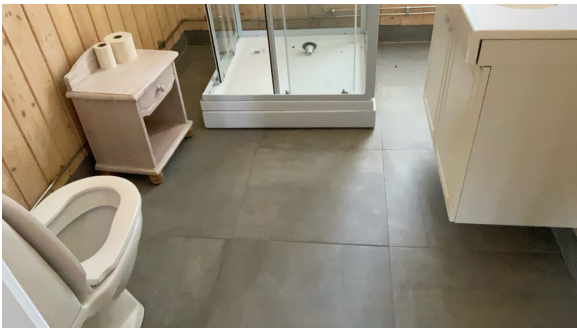
### ETASJE 2 > BAD

- Tiltak:
- Til tross for avviket i fall/høydeforskjell til sluk, vil gulvet fortsatt kunne lede vann mot sluket, men med redusert effektivitet. Dette kan potensielt øke risikoen for vannansamling i enkelte områder av badet.

Vær oppmerksom ved bruk. For å få tilstandsgrad 0 eller 1 må gulvet bygges om, for å få riktig fall til sluk. Det vil imidlertid sjelden være økonomisk rasjonelt som et enkeltstående tiltak. Ved en eventuell renovering, påse at våtrommet bygges med riktig fall til sluk. Rommet fungerer med dagens tilstand. Det er ikke behov for utbedringstiltak siden våtrommet fungerer i dag, men ut ifra alder kan skader plutselig oppstå på eldre våtrom.

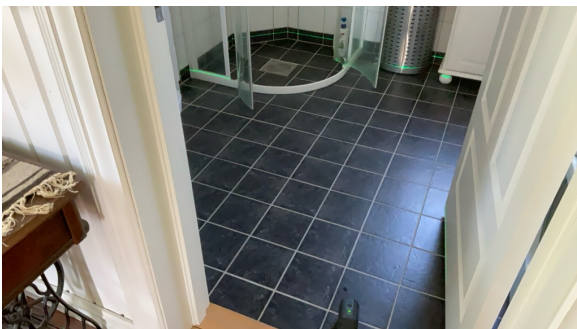
## ETASJE 1 > BAD

- Til tross for avviket i fall/høydeforskjell til sluk, vil gulvet fortsatt kunne lede vann mot sluket, men med redusert effektivitet. Dette kan potensielt øke risikoen for vannansamling i enkelte områder av badet.
- Tiltak:

Siden våtrommet fungerer i dag er det ikke behov for strakstiltak. Men ut fra alder kan plutselig skader oppstå, det anbefales å følge med og bruke rommet med forsiktighet.
