Vestsidevegen 135, 3522 BJONEROA

# Innholdsrik, eldre enebolig | Innredet låve med garasje | Idyllisk beliggenhet

# Tilstandsrapport

Befaringsdato: 20.05.2025

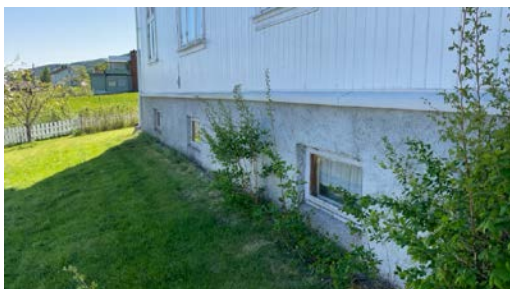
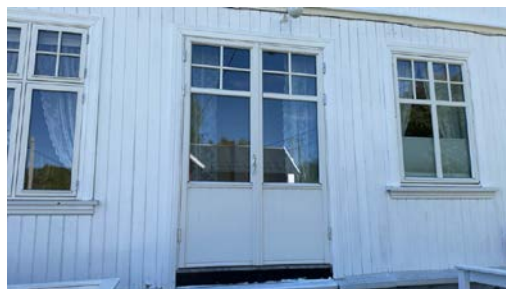
Eldre trevegger kan erfaringsmessig ha skjulte skader, spesielt over grunnmuren og rundt vinduer/dører/gjennomføringer. Lufting av kledningen er ikke iht. dagens anbefalte løsning, men heller ikke dårligere enn normal løsning ved husets byggeår. Kledning bærer stedvis preg av elde og slitasje.

Småsprekker nederst på kledning er registrert. Eksakt tilstand kan ikke kontrolleres uten bygningsmessige inngrep.

Vedlikehold og lokale utbedringer kan være påregnelig. Ved evt. utskifting av panel og etterisolering anbefales det at det etableres luftespalte iht. dagens anbefalinger og at bygningsdelen utføres skadedyrsikker.

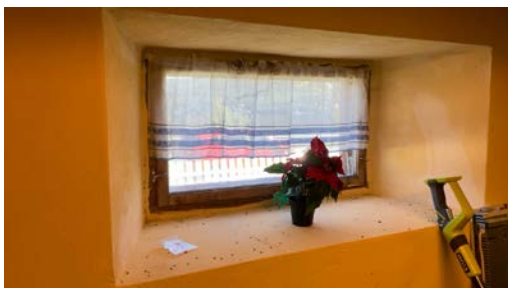
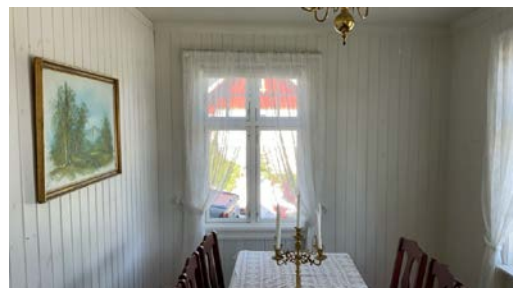
Karmene i vinduer er slitte og det er sprekker i trevirket.

Det er ikke behov for strakstiltak siden vinduene fungerer i dag, men ut ifra alder kan skader eller punktering oppstå på eldre vinduer. Utskiftning/fornyng av eldre vinduer bør etter hvert påregnes som følge av alder/slitasje.

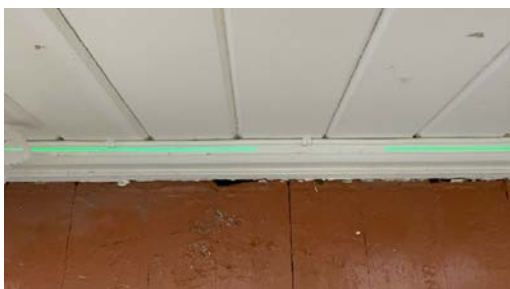
Målt høydeforskjell på over 30 mm gjennom hele rommet. Tilstandsgrad 3 gis med bakgrunn i standardens krav til godkjente måleavvik.

Årsak må kartlegges. For å lukke avviket må det påregnes utbedringer.

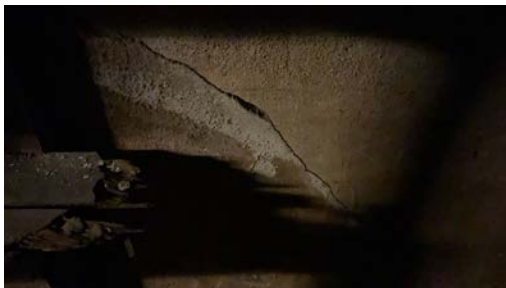
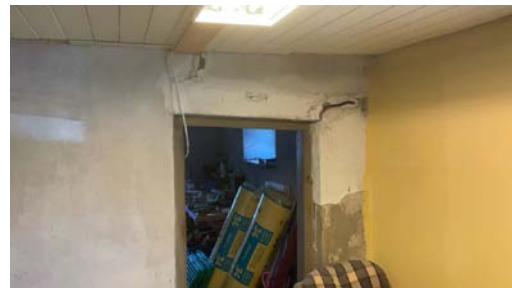
Fuktindikasjoner er registrert i vegg mot grunnen, dette øker risikoen for skjulte skader. Horisontale sprekke/riss i grunnmur, skyldes sannsynligvis innpressing av vegg. Årsak kan være jordtrykk eller tele. Setningsskader ble registrert på grunnmur. Anbefaler å følge med videre utvikling. Det er manglende ventilasjon i ett eller flere rom.?

Det anbefales å utføre ytterligere undersøkelser for å avklare omfanget av fukt og eventuelle skader på konstruksjonen. Ut fra resultatet av disse undersøkelsene og bruk av rommene treffes det beslutning om aktuelle utbedringstiltak.

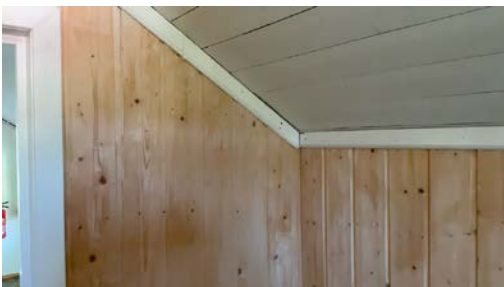
Det dusjes i dusjkabinett/badekar og det er derfor liten belastning på konstruksjonene da bruk av dusjkabinett/badekar hindrer i stor grad direkte vannsprut på veggene/gulv. Det gjøres likevel oppmerksom på at krav til membran likevel er tilstede i områdene som defineres som "våtsone", og skal tåle påkjenning av vann/fukt.

Det er ikke behov for utbedringstiltak siden våtrommet fungerer i dag, men skader/ følgeskader kan oppstå på rom som ikke er fagmessig utført.

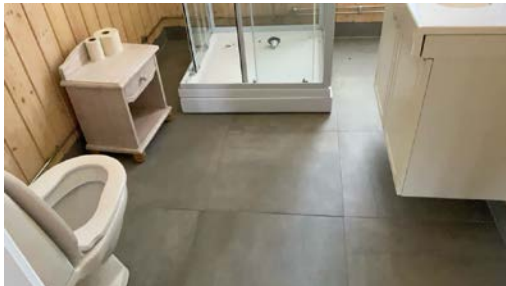
### ETASJE 2 > BAD

Gulvet er tilnærmet flatt. Fall er ikke tilfredsstillende, men badet fungerer med dette avviket. Rommet har mer enn halvparten av forventet brukstid oppnådd. Rommet må brukes med forsiktighet og det må følges med på konstruksjonene da risikoen for skader er stor.

- Tiltak:
- Til tross for avviket i fall/høydeforskjell til sluk, vil gulvet fortsatt kunne lede vann mot sluket, men med redusert effektivitet. Dette kan potensielt øke risikoen for vannansamling i enkelte områder av badet.

Vær oppmerksom ved bruk. For å få tilstandsgrad 0 eller 1 må gulvet bygges om, for å få riktig fall til sluk. Det vil imidlertid sjelden være økonomisk rasjonelt som et enkeltstående tiltak. Ved en eventuell renovering, påse at våtrommet bygges med riktig fall til sluk. Rommet fungerer med dagens tilstand. Det er ikke behov for utbedringstiltak siden våtrommet fungerer i dag, men ut ifra alder kan skader plutselig oppstå på eldre våtrom.

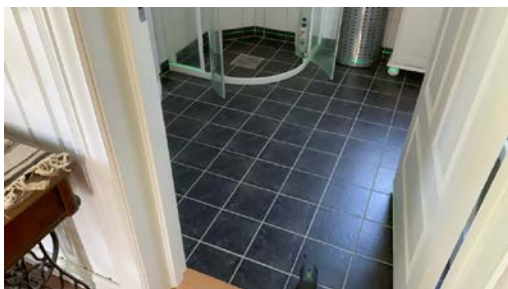
## ETASJE 1 > BAD

Gulvet er tilnærmet flatt. Det er lokalt fall til sluk. Fall er ikke tilfredsstillende, men badet fungerer med dette avviket.

- Til tross for avviket i fall/høydeforskjell til sluk, vil gulvet fortsatt kunne lede vann mot sluket, men med redusert effektivitet. Dette kan potensielt øke risikoen for vannansamling i enkelte områder av badet.
- Tiltak:

Siden våtrommet fungerer i dag er det ikke behov for strakstiltak. Men ut fra alder kan plutselig skader oppstå, det anbefales å følge med og bruke rommet med forsiktighet.
