# Tilstandsrapport

Enebolig

Trangsrudvegen 126, 2150 ÅRNES

Befaringsdato: 06.10.2025

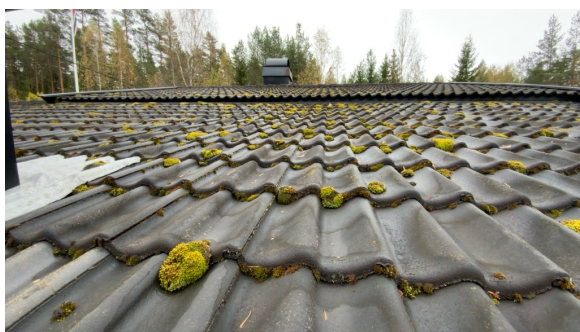
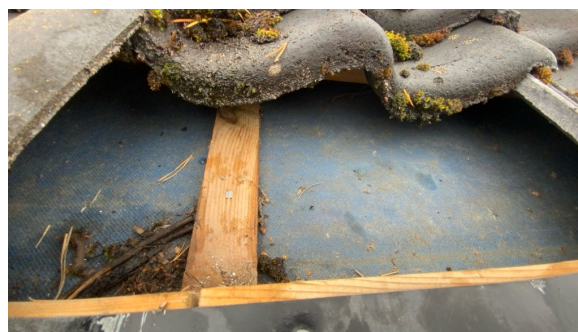
Frostsprenning oppstår når det trenger vann ned i taksteinene, noe mose og lav bidrar til. Det kan oppstå lekkasjer ved gamle undertak med underlagstekking ved at papp sprekker i skjøter og lignende. Tak bør vaskes slik at mosen ikke ødelegger belegget på taksteinen og forringer kvalitet som er tiltenkt.

- Lokal utbedring må utføres.

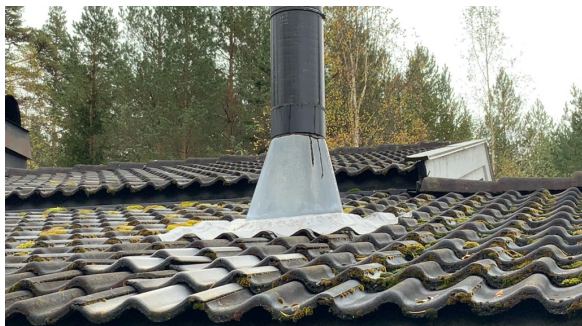
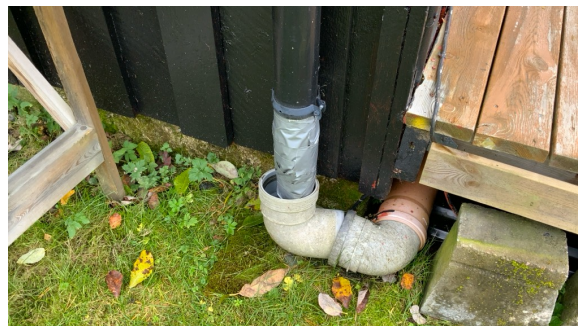
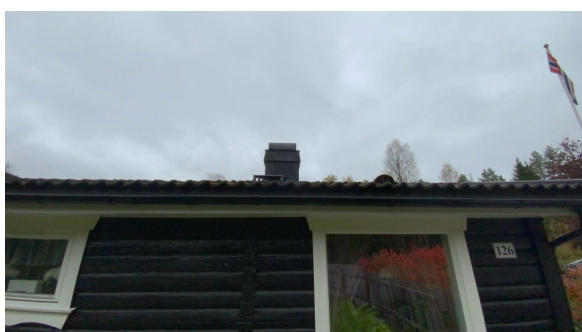
### Nedløp og beslag

Nedløp og beslag av metall.

- Belistning/vannbrett må utbedres og overganger tettes.

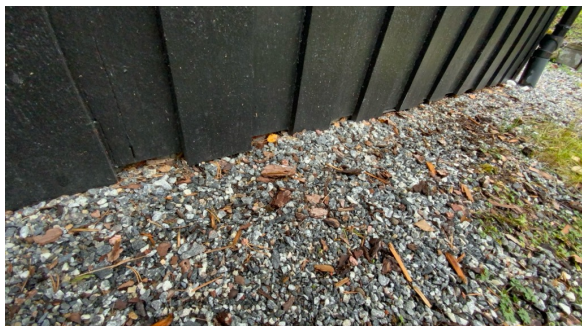
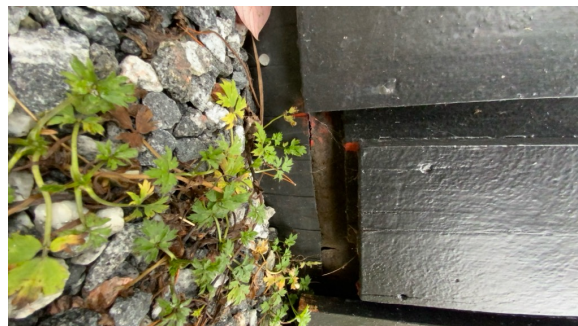
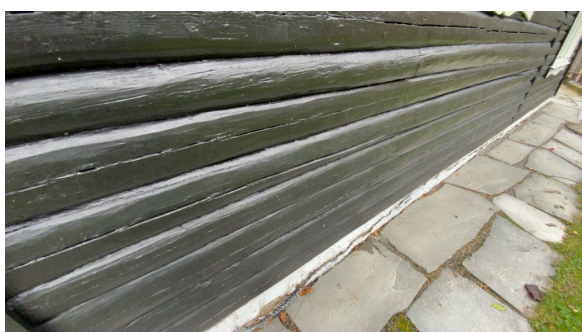
## Veggkonstruksjon

Det ble tatt stikkprøver på kledning og tømmer for å sjekke råteskader. Det ble ikke registrert råde på steder som ble kontrollert.

Det er kun tatt stikkprøver og spesifikt forbehold om at det kan finnes mer skade bak og rundt området enn beskrevet i rapporten. Det gjøres oppmerksom på at lufttetthet og isolasjonsevnen ikke er opp mot dagens krav. Dårlig lufting av kledningen kan føre til lavere levetid og kondensskader på panel og underliggende lekting kan skades over tid.

- Lokal utbedring bør foretas for å øke avstanden mellom terreng og bordkledning.
- Uten tilstrekkelig lufting bak bordkledningen kan fuktighet som trenger inn bak bordene eller gjennom veggen innenfra ikke tørke opp. Dette skaper ideelle forhold for råtesopp og muggvekst.

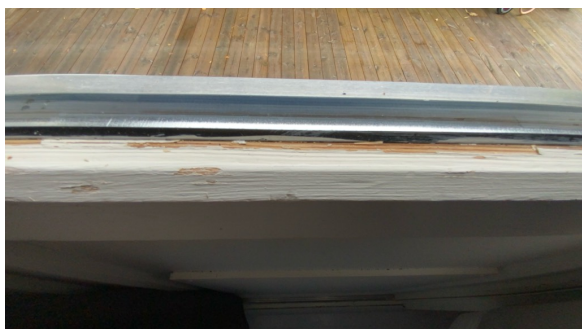
- Det er påvist tegn på innvendig kondensering av enkelte vindusglass.
- Karmene i vinduer er slitte og det er sprekker i treverket.

Vinduene har tiltenkt funksjon, men dårlig isolasjonsevne og må regnes med å skiftes ut over tid. Dersom vedlikehold eller utskifting ikke gjennomføres, kan det føre til varmetap, økte energikostnader og risiko for fukt- og råteskader i omkringliggende konstruksjoner.

- Kondensering på enkelte glass har medført fuktskader i treverk som kan medføre utskiftningsbehov av enkelte vinduer.
- Det må foretas lokal utbedring.

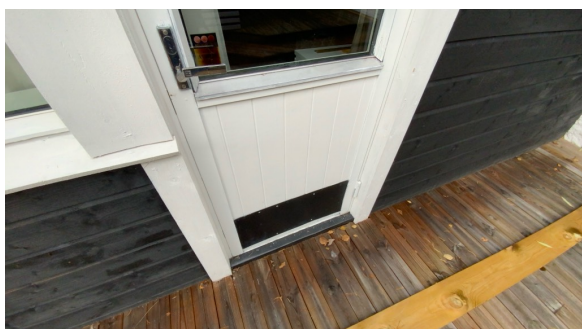
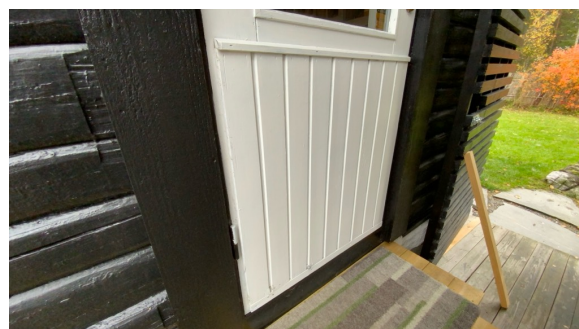
**TG 1 Dører - 2**

Terrassedør utgang fra peisstue er noe treg å lukke.

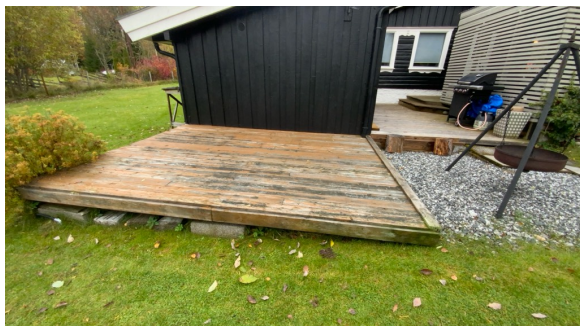
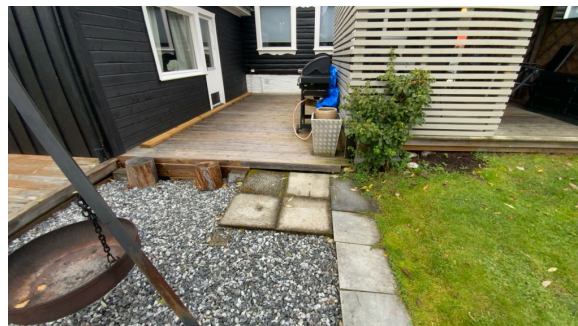
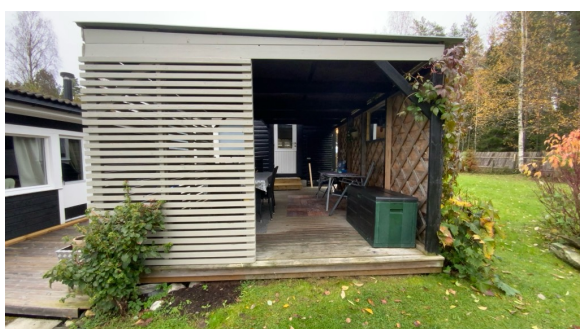
**TG 2 Balkonger, terrasser og rom under balkonger**

Svekket stabilitet for terrassen og overbygget del kan komme av noe dårlig stabilitet av fundamenteringen. Tiltak kan være å etablere flere fundamenter der det er noe svikt i gulv. Terrasser som ligger rett mot grunnen kan bevege seg over tid etter grunnforholdene og derfor må det regnes med at det må foretas noe justeringer over tid.

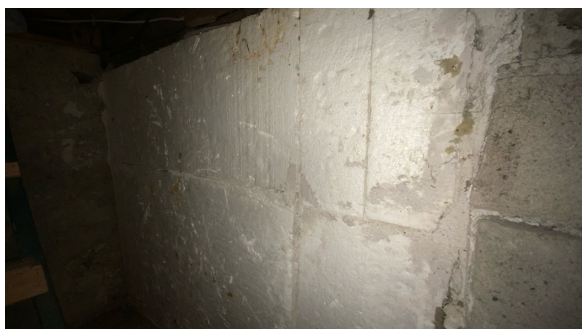
## TG 2 Krypjkjeller

- Det er ikke tilfredsstillende ventilering av krypkjeller.
- Det er stedvis påvist fuktnivå som tilsier at konstruksjonen kan ha fuktskader.

Det er lagt plast mot grunn, denne bør klemmes med klemlist mot grunnmur. Styropor som isolasjon på vegger er ikke pusset. Noe synlig fukt på gulv og i nedre kant av grunnmur. Deler av stubbloftpanel er ikke tett og åpnet i etasjeskille. Noe manglende ventiler. Det var synlig at det er noe aktivitet med tanke på mus eller lignende i krypkjeller.

Høy fuktighet kan føre til vekst av mugg og sopp, som kan spre seg til andre deler av bygningen. Dette kan forårsake helseproblemer som allergier og luftveisplager.

Fukt kan føre til råte i treverk og korrosjon i metallkomponenter, noe som svekker bygningens strukturelle integritet. Dette kan resultere i kostbare reparasjoner. Over tid kan fuktproblemer forkorte levetiden til både materialer og selve byggverket, noe som kan føre til behov for tidlig utskifting eller omfattende renovering. For å unngå disse problemene, anbefales krypkjeller utformes med tilstrekkelig ventilasjon og fuktsikringstiltak, som drenering og bruk av kapillærbrytende materialer. Det er også viktig å overvåke fuktighetsnivåene regelmessig og iverksette tiltak ved behov for å sikre et sunt og trygt innemiljø.

- Andre tiltak:
- Bedre ventilering må etableres.
- Overvåk konstruksjonen jevnlig. Avviket kan medføre behov for tiltak, men bør observeres over tid.

Det bør tettets i undertak der dette mangler med tanke på skadedyr. Styropor som ikke er pusset må pusses med sementbasert materiale med tanke på brannkrav.

Det anbefales jevnlig overvåking av krypkjellere, da disse anses som konstruksjoner med noe høyere skadefrekvens.

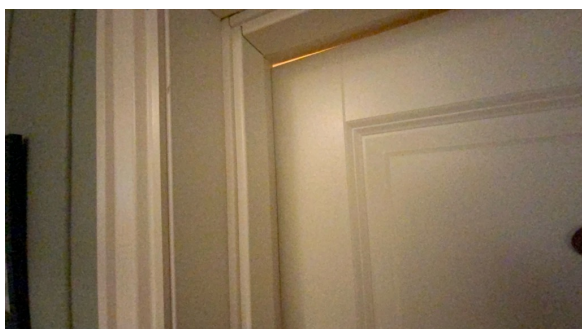
- Det er påvist avvik som tilsier at det bør foretas tiltak på enkelte dører.

Påvist monteringsavvik, dører som tar i karm

- Enkelte dører må justeres.

Justere dør for å unngå subbing og slitasje av terskel, dørblad for ytterligere slitasje.

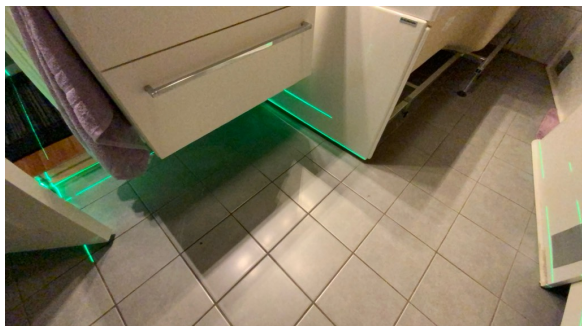
- Til tross for avviket i fall/høydeforskjell til sluk, vil gulvet fortsatt kunne lede vann mot sluket, men med redusert effektivitet. Dette kan potensielt øke risikoen for vannansamling i enkelte områder av badet.

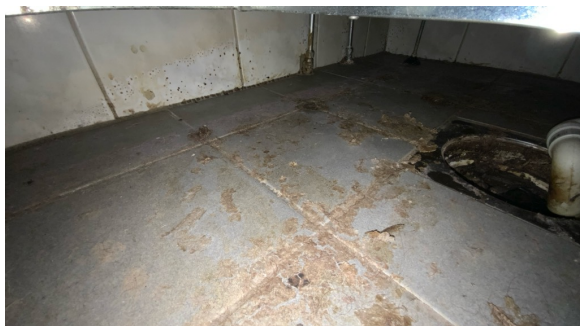
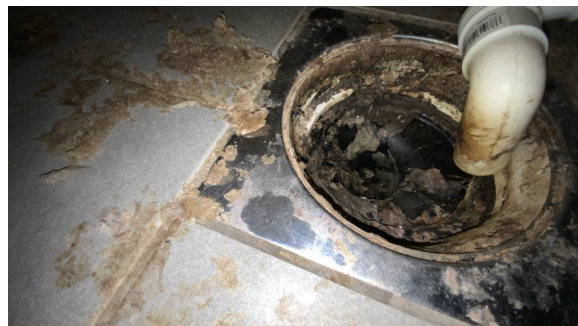
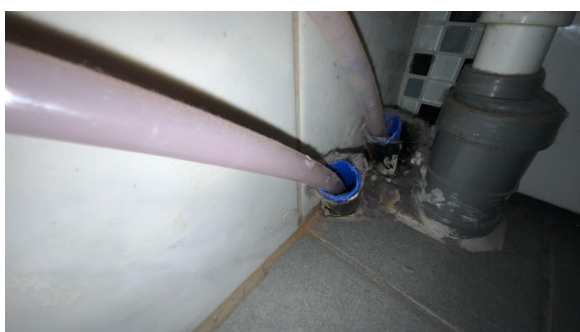
### TG 2 Sluk, membran og tettesjikt

- Det er påvist mangelfull/feil utførelse rundt rørgjennomføringer e.l. som gir fare for fukt i konstruksjonen i våtsone.

- Konsekvensen er at det kan oppstå fuktskader i konstruksjonen bak overflatematerialet. Vann kan trenge inn gjennom utette rørgjennomføringer og forårsake fuktskader ved fuktilførsel gjennom enten bruksvann eller lekkasjevann.

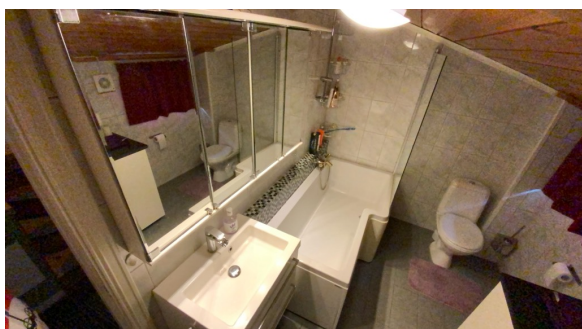
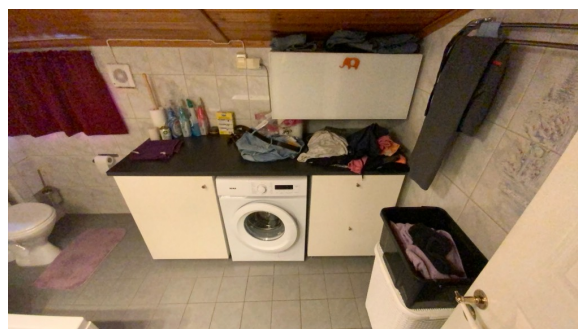
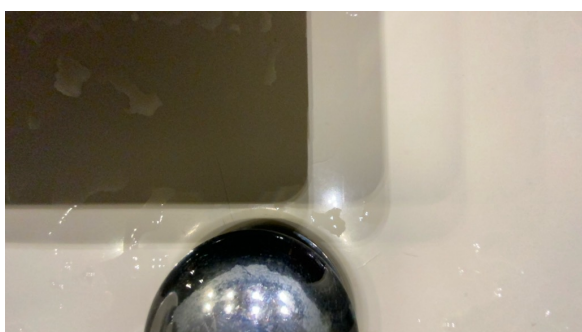
### Sanitærutstyr og innredning

- Det er påvist riss/sprekker i utstyr på våtrommet.
- Det er påvist skader på innredning.

Synlig noe riss i servant og svelling av endeplater på servantskap.

- Dersom avvik ikke utbedres er det fare for videre skadeutvikling.
- Riss er vanligvis overfladiske skader i servantens overflate eller glasur. Konsekvensene av riss er hovedsakelig kosmetiske.

Det bør foretas utbedring eller utskifting av skadet innredning for å sikre funksjon og hindre videre forringelse. Konsekvensen av å ikke utbedre kan være redusert brukervennlighet, økt slitasje og mulig skade på omkringliggende konstruksjoner.

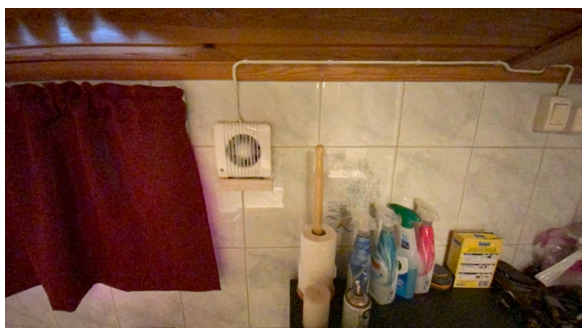
### TG 2 Ventilasjon

Manglende tilluft kan føre til økt fuktighet og kondens på overflater. Dette kan igjen føre til vekst av mugg og sopp, som kan skade både helse og bygningsmaterialer.

- Det bør etableres tilfredsstillende tilluft til våtrom f.eks. luftespalte ved dør e.l.

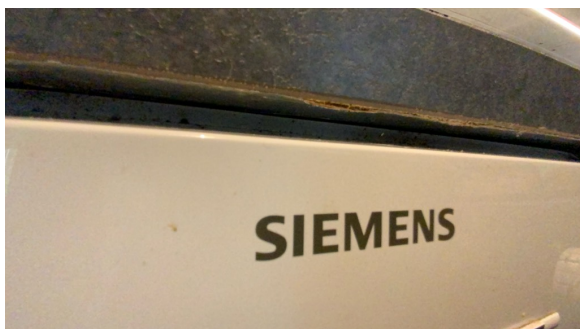
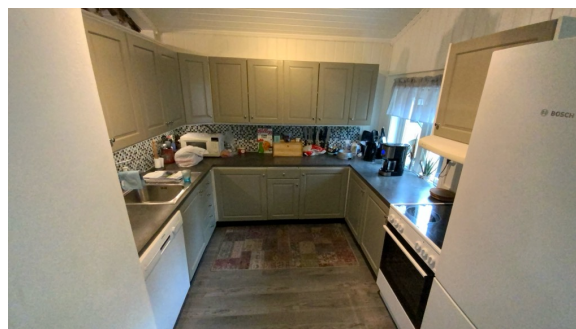
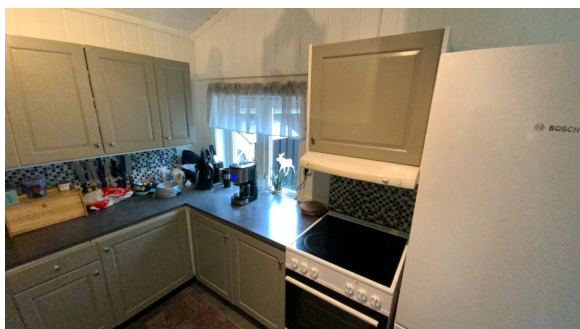
### 1.ETASJE > KJØKKEN

Det er noe fuktskade på benkeplate over oppvaskmaskin. Dører henger noe på hengsler.

- Det er påregnelig med utskiftning/utbedringer av kjøkkeninnredningen.

Det anbefales å utbedre skader for å unngå videre utvikling. Dører kan males eller skiftes for å lukke avviket. Dersom skadene ikke utbedres, kan det føre til ytterligere forringelse av overflater og redusert levetid på kjøkkeninnredningen.

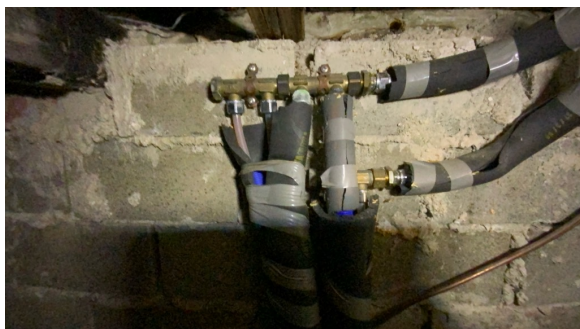
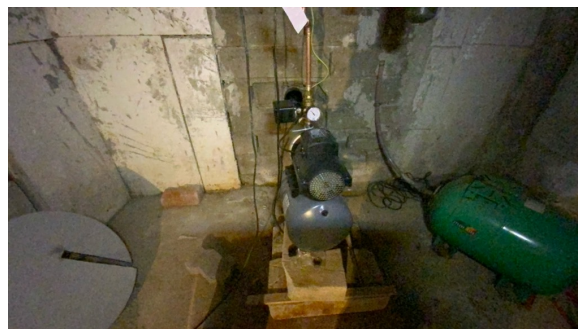
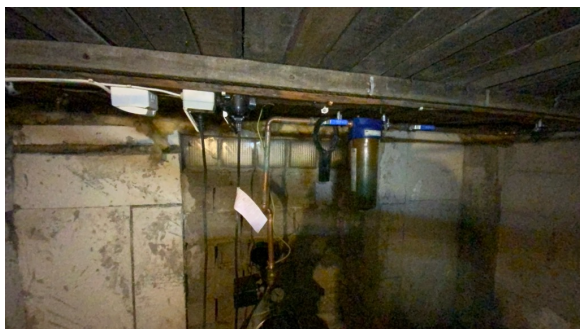
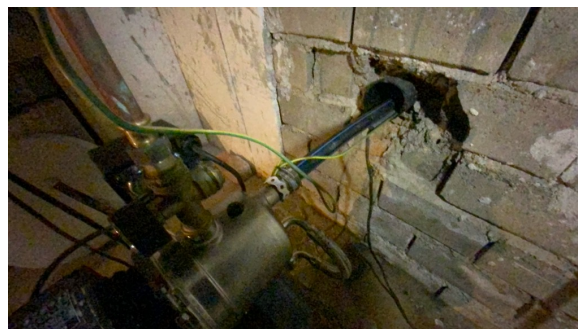
- Det er påvist at eventuelt lekkasjevann fra rør i rør system ikke ledes til sluk eller annen kompenserende løsning.

Det bør etableres en løsning som sikrer at eventuelt lekkasjevann fra rør-i-rør-systemet ledes til sluk eller tilsvarende kompenserende løsning, for å unngå risiko for fuktskader i omkringliggende konstruksjoner

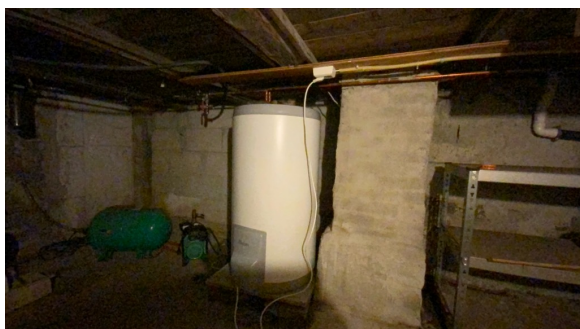
Gjeldende forskrift er etter dagens krav og Norsk standard 3600. Tanke på brannsikkerhet og varmegang i elektrisk kobling. Det er krav til kontroller avrenning fra sikkerhetsventil til avløp for å unngå fuktskader ved at bereder koker og blåser ut vann grunnet trykk i tanken, som igjen kan føre til fuktskader.

- Det bør etableres tilfredsstillende avrenning eller lekkasjesikring ved varmtvannstank.
- Det bør etableres tilfredsstillende el-tilkobling etter gjeldende forskrift.

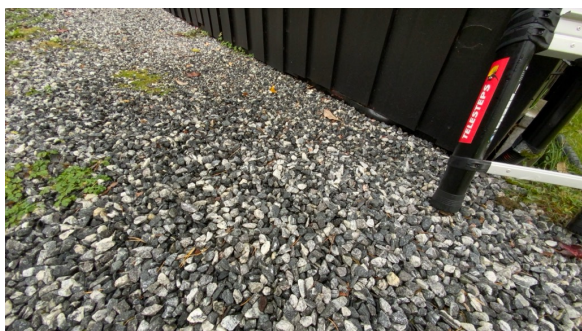
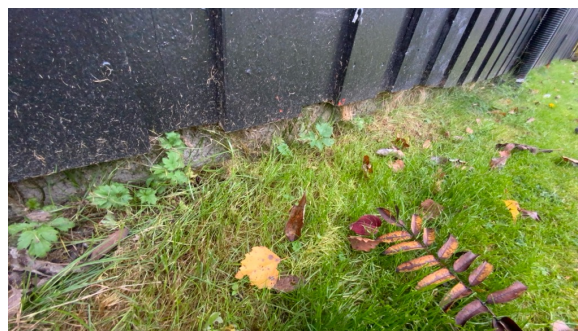
## TG 3 Fuktsikring og drenering

Det er gjort noe tiltak rundt fuktsikring av krypkjeller. Det er delvis fjell i overgang utvendig og innvendig.

- Det mangler, eller på grunn av alder er det sannsynlig at det mangler, utvendig fuktsikring av grunnmuren ved kjeller/underetasje.
- Dreneringen er utilstrekkelig og har idag begrenset effekt.

**Kostnadsestimat: 100 000 - 300 000**

Dreneringen bør vurderes nærmere, og det må påregnes behov for redrenering over tid for å sikre tilstrekkelig fuktsikring av grunnmur og krypkjeller. Dagens dreneringsløsning er med svakheter, noe som øker risikoen for fukttinntrenging, kapillært oppsug og skader på krypkjeller og grunnmur ved endret bruk eller økt fuktbelastning. Det anbefales jevnlig overvåking av tilstanden, og tiltak bør iverksettes dersom det oppdages tegn til større fuktproblemer. Se øvrig vurdering av krypkjeller.
