# Tilstandsrapport

Boligbygg med flere boenheter

Hoffs gate 29 A, 3262 LARVIK

Befaringsdato: 05.09.2025

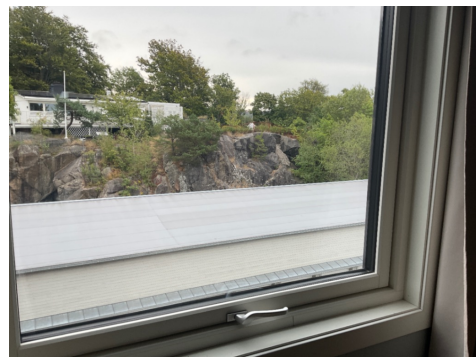
Soveromsvindu

Bygningen har malte trevinduer med 3-lags glass i fastkarm og toppsving.

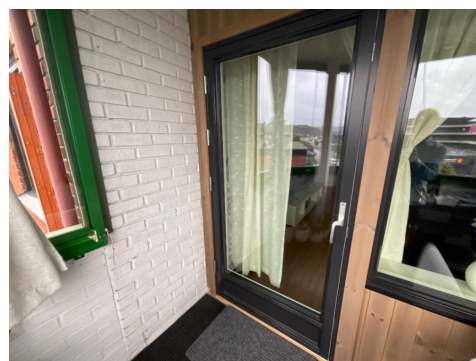
Balkongdør

Boligen har en malt balkongdør i tre med stort glassfelt i tre-lags glass.

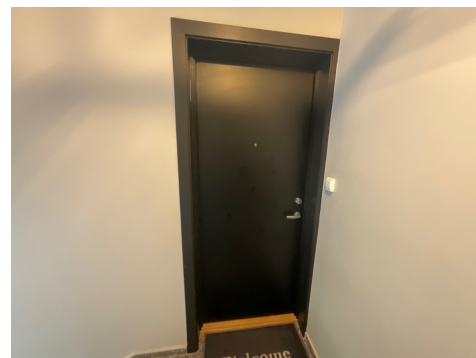
Inngangsdør

Leiligheten har en malt, brann og lydklassifisert inngangsdør med kikkehullkikkert.

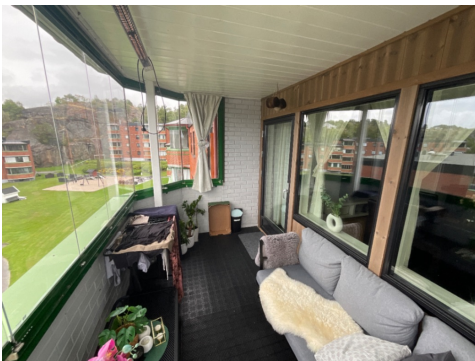
Innglasset balkong

Gulvet på balkongen er av betong med plast terrasseheller.  
Rekkverket er av murstein med innglassing i glass og aluminium.  
Rekkverkshøyden er på 1,05 m

Balkongen har vegger med murstein og trepanel, det innvendige taket har malt trepanel.

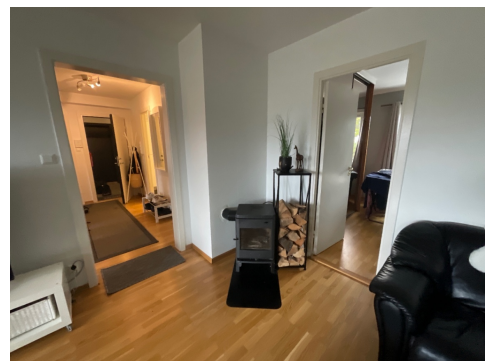
Pipe og vedovn

I bygningen er det en mursteinspipe, til pipen er det tilkoblet en Dovre vedovn og sotluken er plassert i kjelleren.

Pipen er pusset og malt.

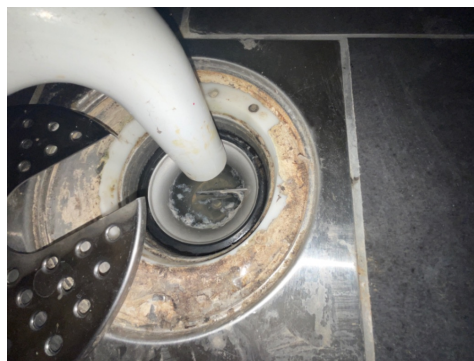
Sluk under dusjkabinett

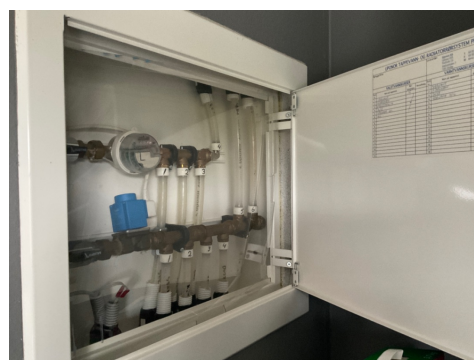
Hoved stoppekranen til leiligheten er i rør i rør skapet.

Det er vannstoppsystem under vaskemaskinen og under kjøkken skapet.

Rør i rør skap i garderobe på kjøkken

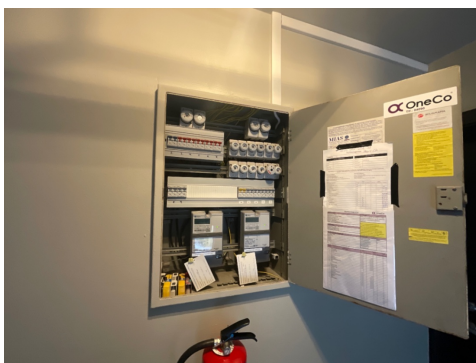
Sikringsskap i trappegang

Uten dokumentert kontroll vil anleggets faktiske tilstand være usikker.
