# Tilstandsrapport

Enebolig

Kølhusvegen 5, 2910 AURDAL

Befaringsdato: 21.01.2025

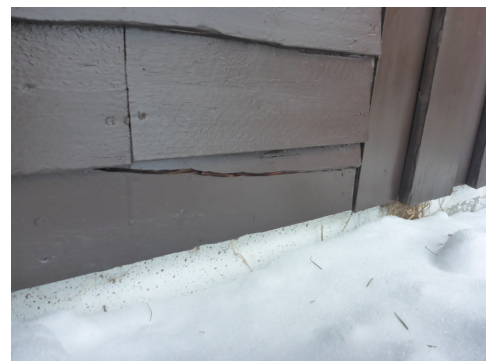
Viser oppsprekt kledning.

- Lokal utbedring må utføres.
- Andre tiltak:

Luftet kledning var ikke vanlig ved oppføringstidspunktet. Skulle ytterveggene kles på nytt vil det være hensiktsmessig å etablere lufting.

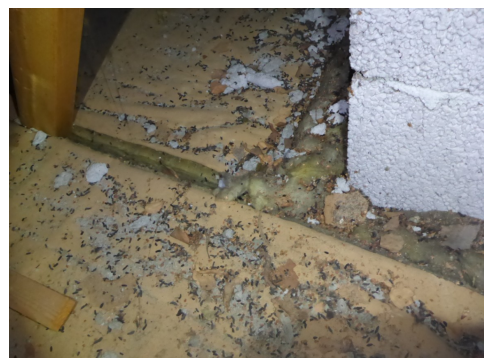
- Det er avvik:  
Registrert spor etter mus på kaldtloftet. Skjulte skader i konstruksjonene kan ikke utelukkes da mus trolig har tatt seg opp gjennom yttervegger og etasjeskiller. Inspeksjonsluke til kaldtloft ligger løst og har ifølge eier falt ned noen få ganger. Registrert en del løv og rusk som har blåst inn på kaldtloftet.

Viser muselort i område rundt pipe.

Ytterligere undersøkelser må gjøres, og åpninger må tettes slik at en unngår at mus tar seg inn til kaldtloftet og forårsaker skader på isolasjon, osv. Inspeksjonsluke til kaldtloft bør sikres bedre. Løv og annet organisk rusk bør fjernes fra kaldtloftet.

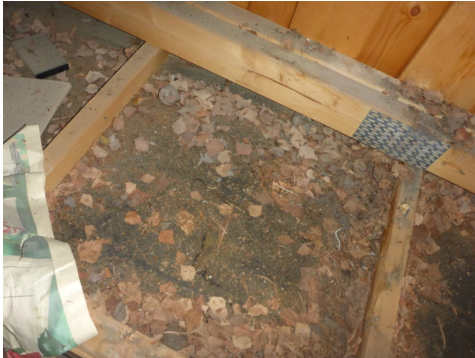
Viser løv og rusk på kaldtloftet.

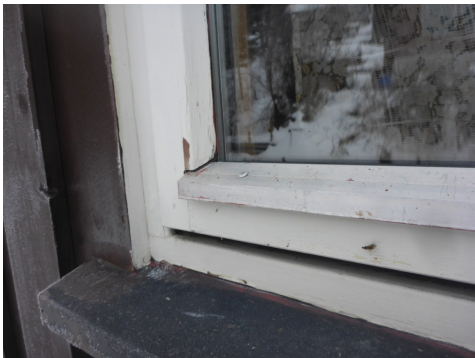
- Det er påvist at enkelte vinduer er vanskelig å åpne/lukke.
- Karmene i vinduer er slitte og det er sprekker i trevirket.

Viser vindu med utvendig værslitasje.

- Det må påregnes noe vedlikehold og at enkelte vinduer må skiftes ut.
- Vinduer må justeres.

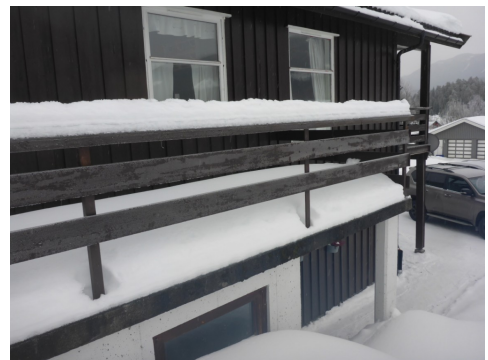
- Mer enn halvparten av forventet brukstid er passert på tettesjikt/membran.
- Rekkverket er for lavt i forhold til dagens krav til rekkverkshøyder.
- Det er avvik:

Viser takterrasse med for stor åpning mellom rekkverksbord og dekke.

- Tidspunkt for utskiftning av tettesjikt/membran nærmer seg ut ifra alder på dagens takking.

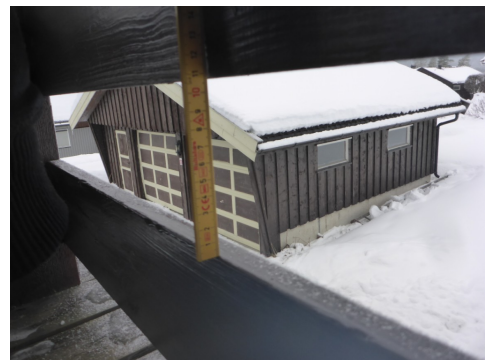
Viser veranda med for stor åpning mellom rekkverksbord.

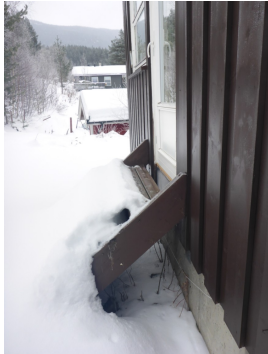
Viser trapp uten rekkverk.

- Rekkverk må monteres for å lukke avviket.

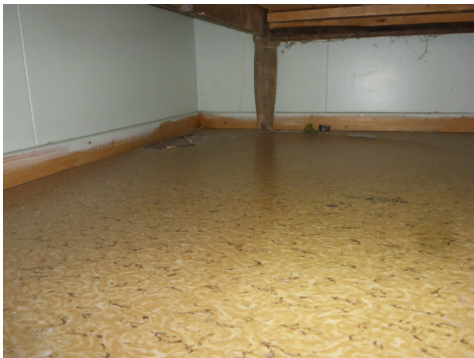
Gulvbelegg har stedvis skader. Laminatgulv i kjøkken er noe fuktpreget, uten at det ble målt fukt på befaringen,

Viser skade på gulvbelegg i soverom 1. etasje.

For å lukke avvik må overflater i enkelte rom skiftes.

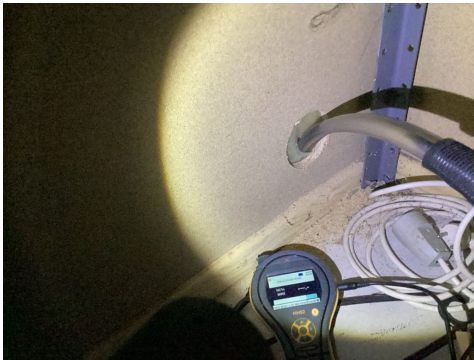
Viser fuktmåling i kjellerbod/nordøstlig hjørne uten å avdekke unormale verdier.

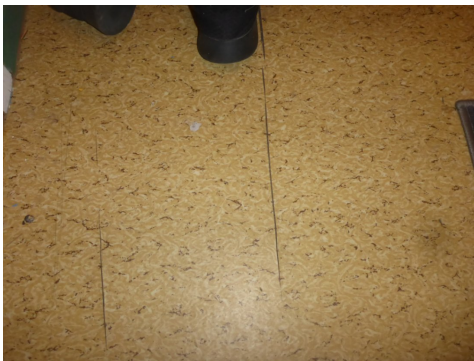
Viser skader på gulv i vindfang.

Isopor er brennbar isolasjon og skal tildekkes med enten sementbaserte plater eller armert puss. For å lukke avvik må overflater i enkelte rom skiftes.

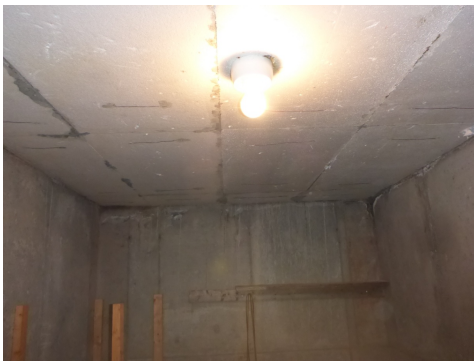
Viser utildekket isopor i himling utvendig bod.

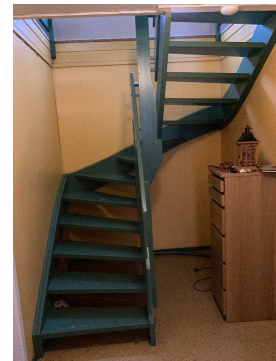
- Åpninger i rekkverk er større enn dagens forskriftskrav til rekkverk i trapper.
- Åpninger mellom trinn i innvendig trapp er større enn dagens forskriftskrav.
- Det mangler håndløper på vegg i trappeløpet.
- Det er avvik:

- Åpninger er såpass store at det ut ifra sikkerhetsmessige forhold anbefales å lage mindre åpninger.
- Tiltak:
- Håndløper må monteres på vegg for å tilfredsstille krav på byggetidspunktet.

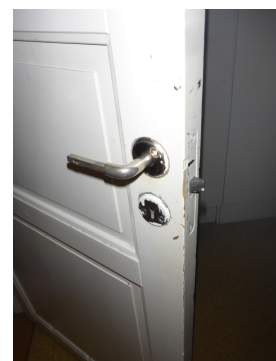
- Det er påvist avvik som tilsier at det bør foretas tiltak på enkelte dører.
- Enkelte av innvendige dører har en del slitasje.

Viser slitasje og manglende håndtak på dørvrider.

- Det bør foretas tiltak på enkelte dører.
- Lokal utbedring må påregnes.

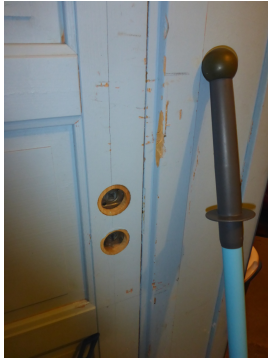
Viser dør som mangler vrider og beslag

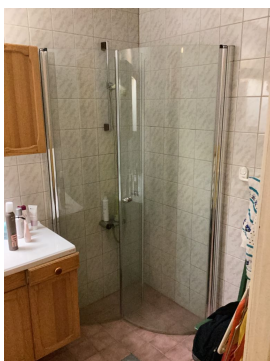
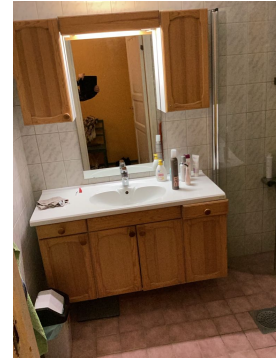
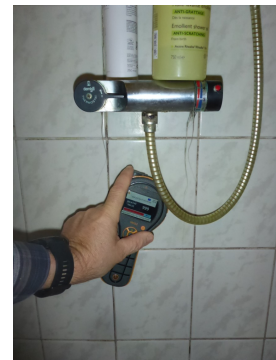
Det ble målt 12 mm fall fra dør til sluk. Registrert løse fliser og sprekke fuger både på vegger og gulv i dusj. Ved fuktsøk ble det registrert høye verdier av fukt bak veggfliser. Datidens membran/fuktsperre har begrenset levetid og har oppnådd forventet levetid. Maling i himling flasser.

Badet har betydelige fuktskader, og følgeskader i bakenforliggende veggkonstruksjon må her påregnes.

Viser fuktsøk hvor det ble registrert høye verdier av fukt bak veggfliser i dusj

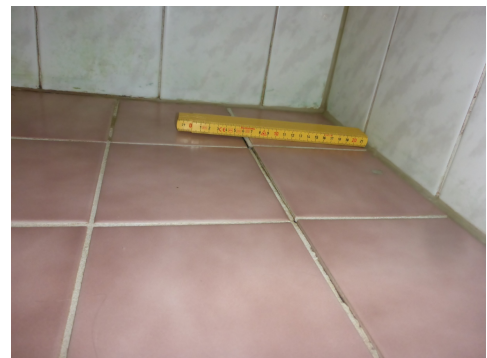
Viser løse fliser på gulv i dusj.

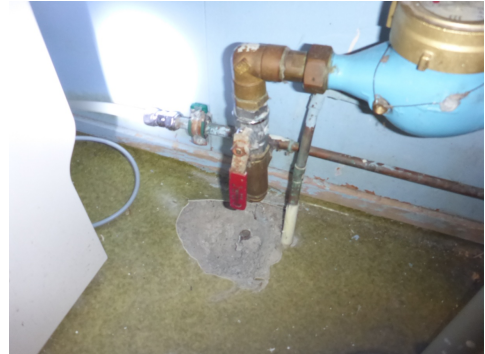
- Våtrommet må oppgraderes for å tåle normal bruk etter dagens krav. Avtrekksvifte er defekt og mangler rist og kanal mot utsiden. Det ble målt 13 mm fall fra dør til sluk. Gulvbelegg har skade etter lokal reparasjon som gjør dette utett, dvs fukt kan spres. Gulv har stedvis motfall og er tilnærmet flatt.

Viser skade på gulvbelegg.

- Våtrommet må totalrenoveres. Alle forhold med tettesjikt, våtsone, sluk m.m. må dokumenteres.

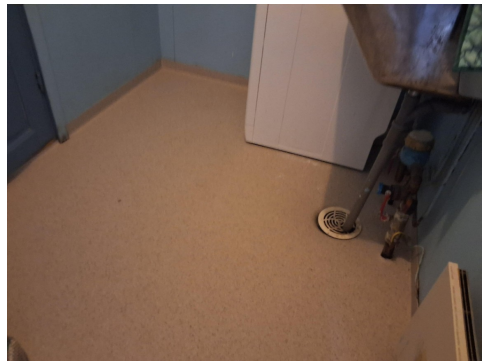
Tilsendt bilde fra rekvirent av gulvbelegg.

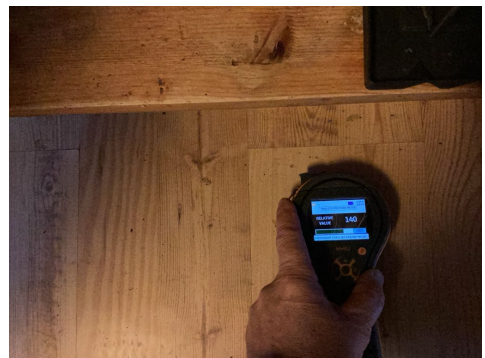
Viser fuktsøk foran benkeskap uten å avdekke unormale verdier av fukt.

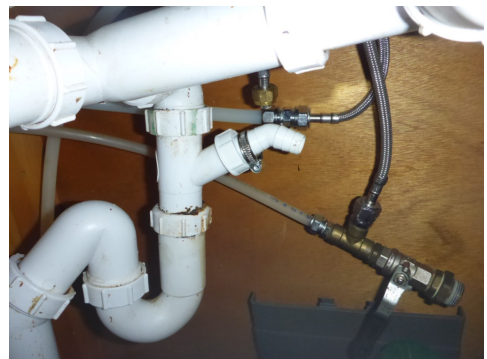
- Det er ikke påvist tilfredsstillende stakemulighet på avløpsanlegg.
- Mer enn halvparten av forventet brukstid er passert på innvendige avløpsledninger.
- Det er avvik:

Viser avløpsstuss som ikke er blendet i benkeskap.

Avløpsstuss i benkeskap bør blendes.

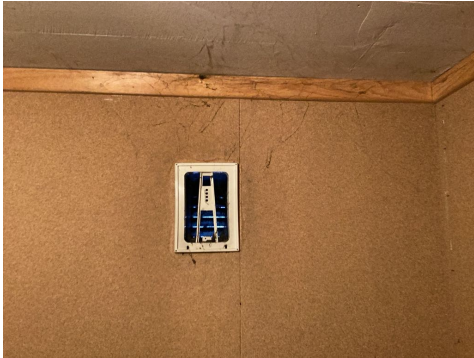
Viser ventil uten luke for stenging.

For å lukke avvik må det monteres manglende ventiluke.

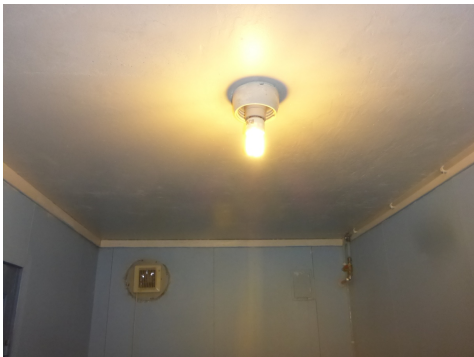
Viser taklampe som mangler kuppel.

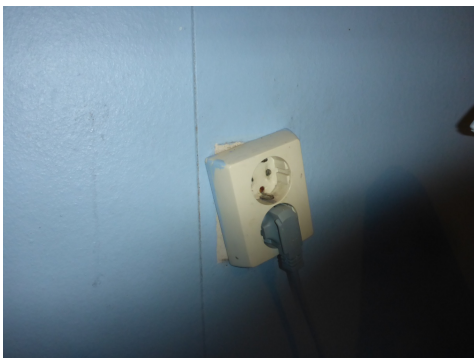
Viser løs kontakt i vaskerom.

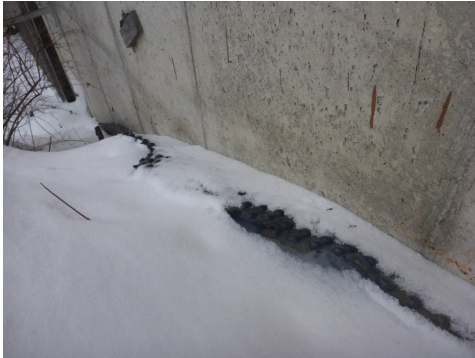
Viser grunnmursplast som ikke er montert med kantlist over terreng.

- Det bør gjøres lokale tiltak.
- Overvåk tilstanden jevnlig. For å få tilstandsgrad 0 eller 1 må dreneringen skiftes ut, men tidspunktet for når dette er nødvendig er vanskelig å si noe om.

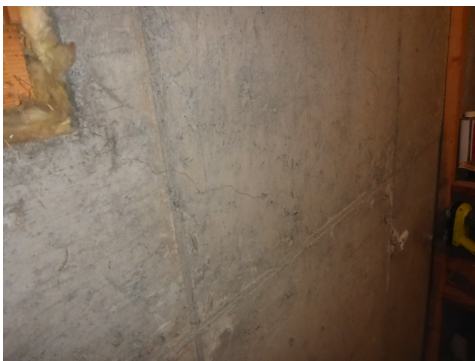
Registrert mindre riss på innsiden av grunnmur i utvendig bod og på langvegg mot øst.

Viser mindre skråriss i utvendig bod.

Forholdene bør holdes under oppsikt og utbedringer må vurderes om forholdene skulle endre seg.

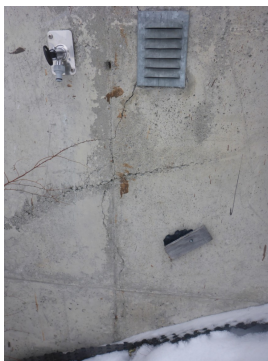
Viser mindre skråriss østlig langvegg.
