Nøkkelinformasjon

Salgsobjekt: Enebolig
Eierform: Eiet
Byggeår: 1983
BRA-i/BRA Total 121/172 kvm
Tomtstr.: 1090.2 m²
Soverom: 3
Gnr./bnr. Gnr. 91, bnr. 284
Oppdragsnr.: 1201250025

Om Kølhusvegen 5

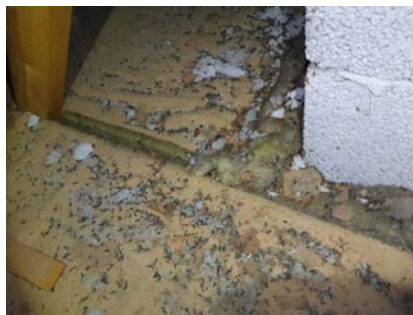
- Det er avvik:
- Registrert spor etter mus på kaldtloftet. Skjulte skader i konstruksjonene kan ikke utelukkes da mus trolig har tatt seg opp gjennom yttervegger og etasjeskiller. Inspeksjonsluke til kaldtloft ligger løst og har ifølge eier falt ned noen få ganger. Registrert en del løv og rusk som har blåst inn på kaldtloftet.

Viser muselort i område rundt pipe.

Ytterligere undersøkelser må gjøres, og åpninger må tettes slik at en unngår at mus tar seg inn til kaldtloftet og forårsaker skader på isolasjon, osv. Inspeksjonsluke til kaldtloft bør sikres bedre. Løv og annet organisk rusk bør fjernes fra kaldtloftet.

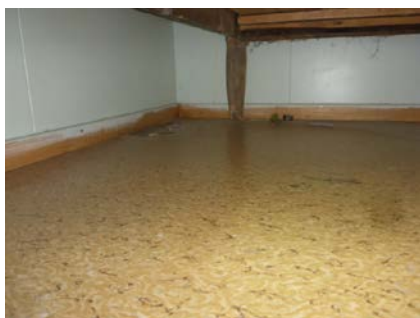
- Det er avvik:
- Gulvbelegg har stedvis skader. Laminatgulv i kjøkken er noe fuktpreget, uten at det ble målt fukt på befaringen,

Viser skade på gulvbelegg i soverom 1. etasje.

For å lukke avvik må overflater i enkelte rom skiftes.

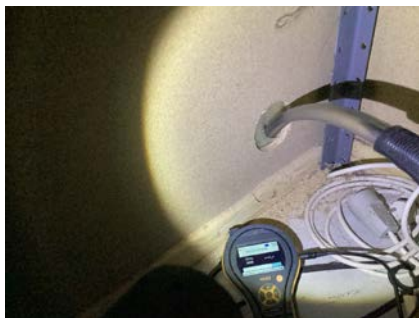
Viser fuktmåling i kjellerbod/nordøstlig hjørne uten å avdekke unormale verdier.

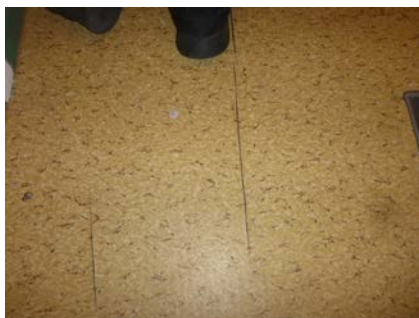
Viser skader på gulv i vindfang.

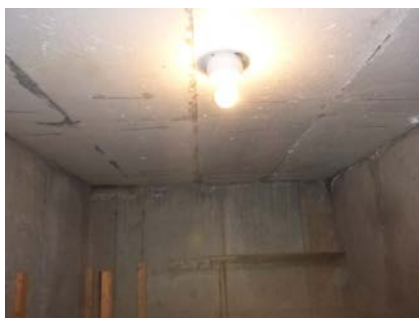
- Det er påvist andre avvik:
- Utvendig bod har utildekket isopor i himling.

Viser utildekket isopor i himling utvendig bod.

Isopor er brennbar isolasjon og skal tildekkes med enten sementbaserte plater eller armert puss. For å lukke avvik må overflater i enkelte rom skiftes.

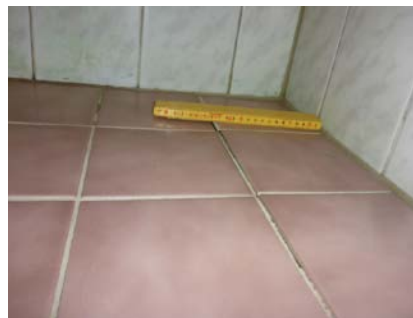
- Våtrommet må oppgraderes for å tåle normal bruk etter dagens krav.
- Det ble målt 12 mm fall fra dør til sluk. Registrert løse fliser og sprekke fuger både på vegger og gulv i dusj. Ved fuktsøk ble det registrert høye verdier av fukt bak veggfliser. Datidens membran/fuktsperre har begrenset levetid og har oppnådd forventet levetid. Maling i himling flasser.

Viser løse fliser på gulv i dusj.

- Våtrommet må totalrenoveres. Alle forhold med tettesjikt, våtsone, sluk m.m. må dokumenteres.
- Badet har betydelige fuktskader, og følgeskader i bakenforliggende veggkonstruksjon må her påregnes.

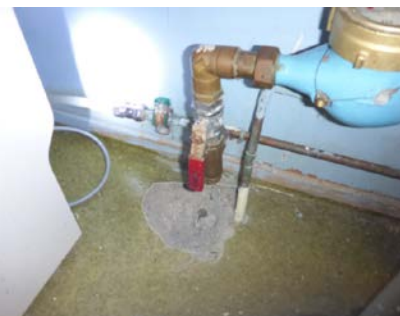
- Våtrommet må oppgraderes for å tåle normal bruk etter dagens krav.
- Avtrekksvifte er defekt og mangler rist og kanal mot utsiden. Det ble målt 13 mm fall fra dør til sluk. Gulvbelegg har skade etter lokal reparasjon som gjør dette utett, dvs fukt kan spres. Gulv har stedvis motfall og er tilnærmet flatt.

Viser skade på gulvbelegg.

- Våtrommet må totalrenoveres. Alle forhold med tettesjikt, våtsone, sluk m.m. må dokumenteres.

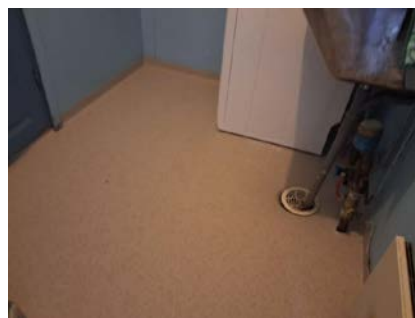
Tilsendt bilde fra rekvirent av gulvbelegg.

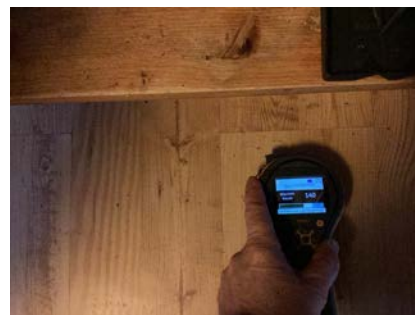
Viser fuktøk foran benkeskap uten å avdekke unormale verdier av fukt.

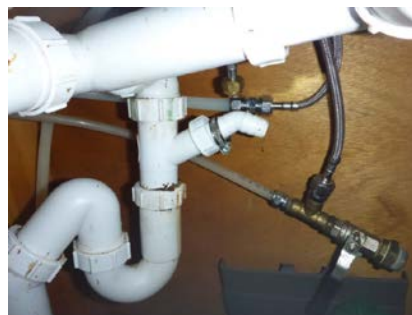
Viser avløpsstuss som ikke er blendet i benkeskap.

Avløpsstuss i benkeskap bør blendes.

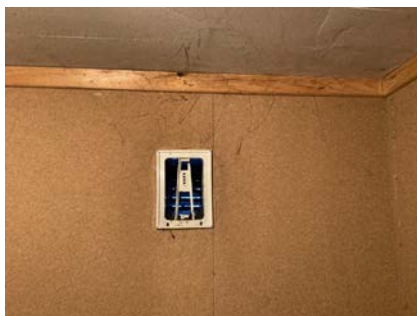
- Det er avvik:
- I kjellerbod mangler det ventilluke.

Viser ventil uten luke for stenging.

For å lukke avvik må det monteres manglende ventilluke.

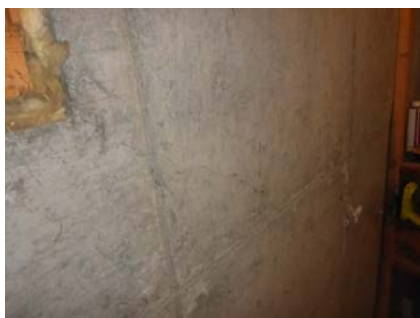
- Det er avvik:
- Registrert mindre riss på innsiden av grunnmur i utvendig bod og på langvegg mot øst.

Viser mindre skråriss i utvendig bod.

Forholdene bør holdes under oppsikt og utbedringer må vurderes om forholdene skulle endre seg.
