Tilstandsrapport

Tomannsbolig

Søndre Holt 20 B, 3158 ANDEBU

Befaringsdato: 24.02.2025

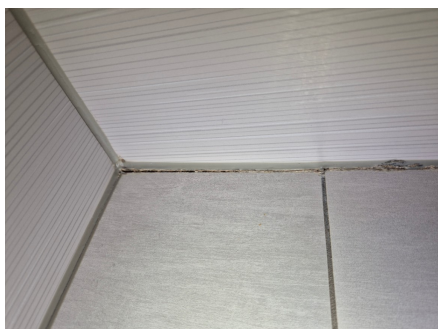
Det er sprekker i mykfuge i overgang gulv/vegg i dusjsonen.

Sprekker i mykfuge.

Mykfuge med sprekker bør fjernes og erstattes med en ny fuge.
