# Tilstandsrapport

Fritidsbolig

Kammen 17 , 3788 STABBESTAD

Befaringsdato: 18.03.2026

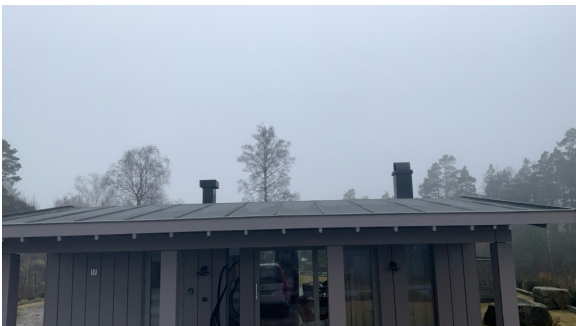
Utsnitt taktekking.

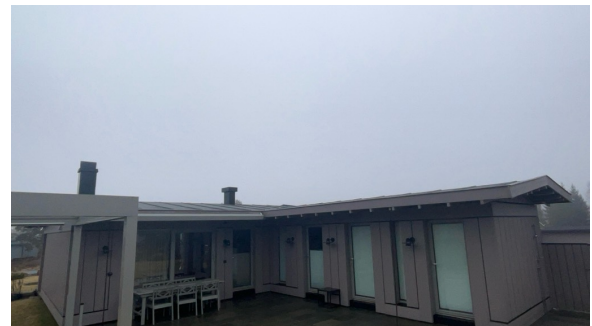
Utsnitt taktekking.

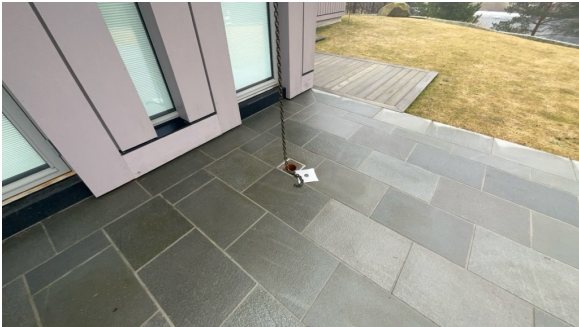
Utsnitt nedløpskjetting.

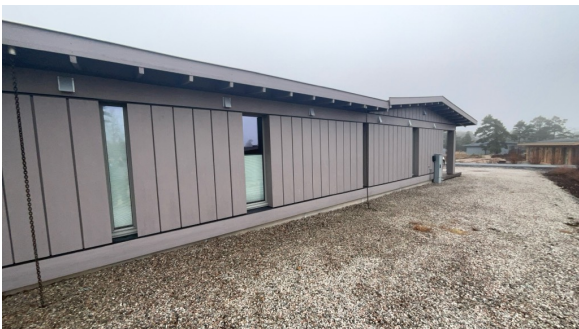
Utsnitt veggkonstruksjon.

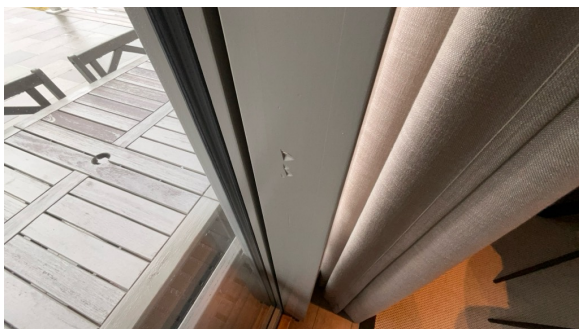
Det er registrert slitasje på dørvidere.  
Det er registrert stedvis små merker og skader.

Registrerte avvik gjelder terrasseskyvedører.

Utsnitt ytterdører.

Det må beregnes vedlikehold og utbedringer av terrasseskyvedører.

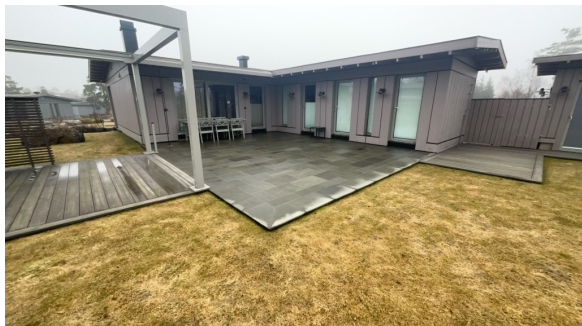
Utsnitt terrasse og plattning.

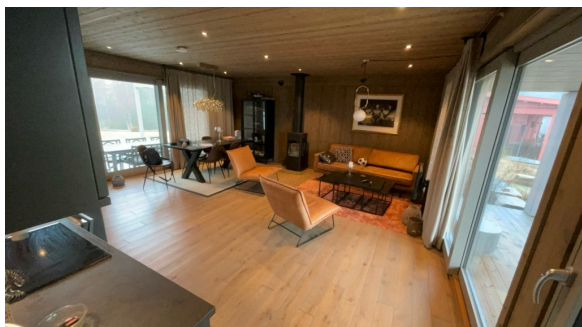
Utsnitt overflater.

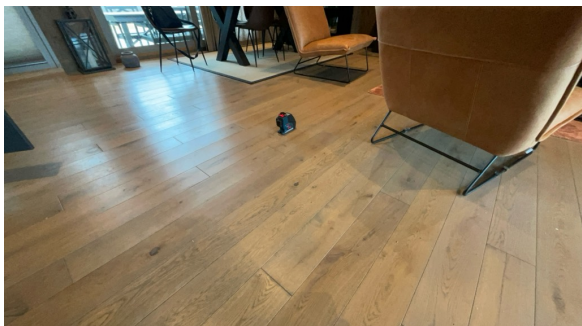
Høydeforskjell kontrollert.

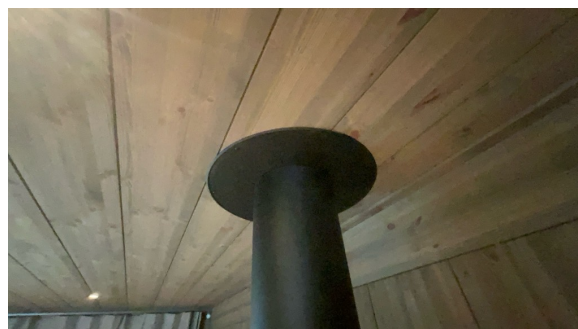
Pipejennomføring.

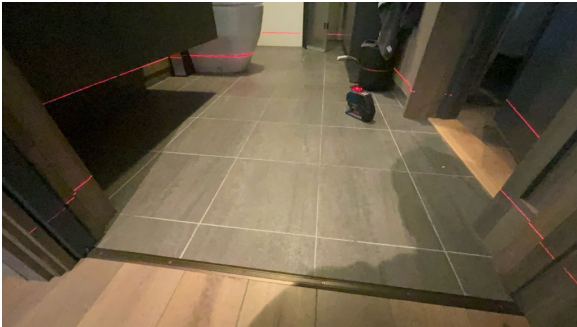
Det er registrert slett gulv på utsiden av våtsone, men det er montert oppkant og det er lokalt fall i dusjnise.  
Eventuelt lekkasjevann vil renne til sluk før det renner ut av rommet.

Utsnitt gulv.

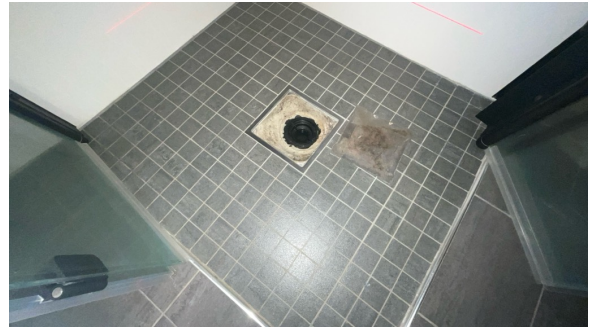
Utsnitt gulv.

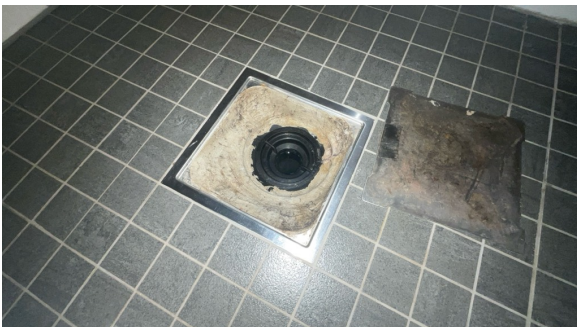
Plastsluk.

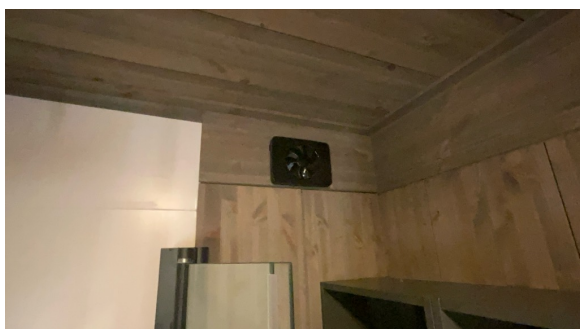
Elektrisk vifte.

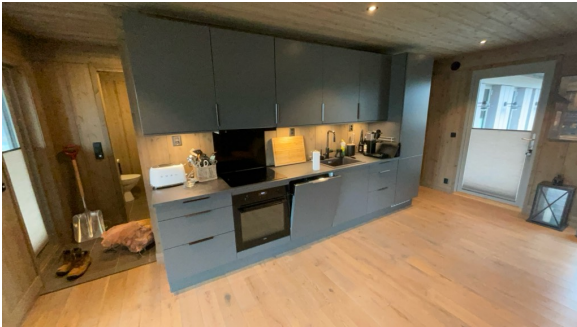
Utsnitt kjøkken.

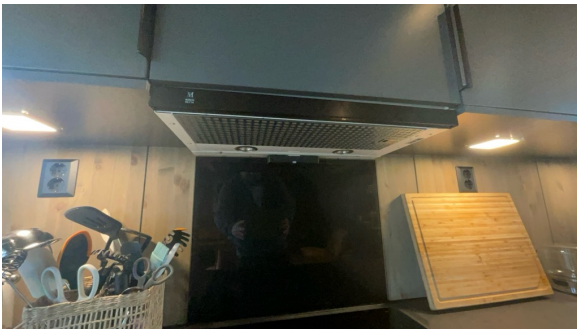
- Det er kun kullfilterventilator på kjøkkenet og heller ikke andre forserte/mekaniske avtrekksløsninger fra kokesonen.

Avtrekk kjøkken.

- Om mulig bør det etableres mekanisk/forsert avtrekk ut fra kokesonen.

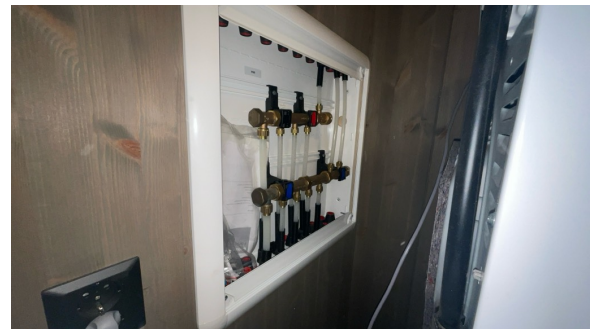
Rørskap.

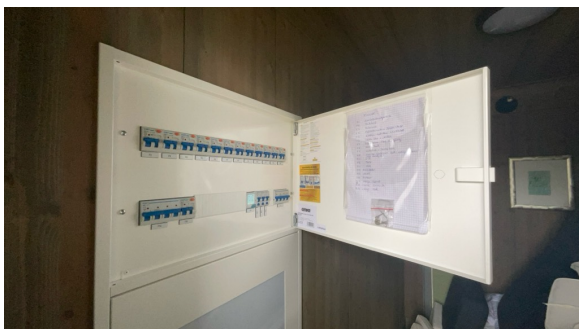
Med tanke på manglende dokumentasjon, så anbefales det en kontroll av anlegget. Innhent dokumentasjon om mulig på el-anlegg.

Sikringsskap.
