Tilstandsrapport

Fritidsbolig
  Skulerudveien 515, 1970 HEMNES
  AURSKOG-HØLAND kommune
  # gnr. 136, bnr. 10

Befaringsdato: 24.09.2025

Autorisert foretak: Larsen Havnen AS

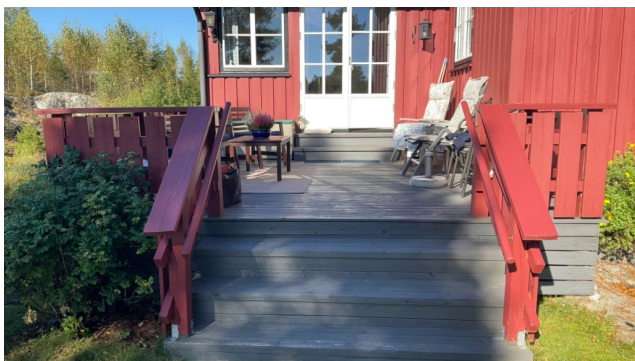
! TG 1 Terrasse 2

Terrasse i trekonstruksjon på punktfundamentering. Spaltegulv av tre og rekkverk i trekonstruksjon. Terrassemarkise.

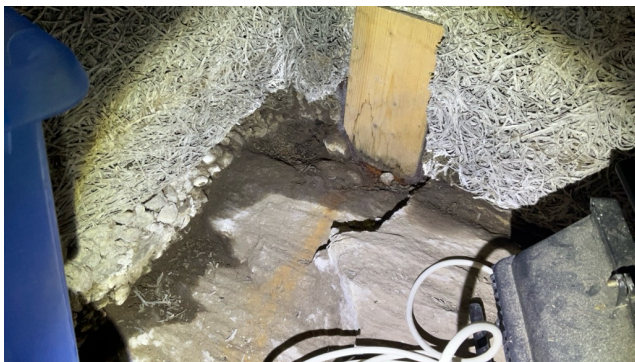
TG 1 Kryp Kjeller

Tilbygde deler av bygningen har krypkjellere under trebjelkelag og stubbegulv. Adkomst via luker i grunnmur på vestsiden.

- Det er ikke adkomst til deler av krypkjelleren. Kryp kjeller er kun vurdert i tilgjengelige deler. Kryp kjeller regnes for å være en risikokonstruksjon som er utsatt for fukt- og råteskader i bunnsvill, trebjelkelaget og andre tilstøtende konstruksjoner, på grunn av fuktighet fra grunnen og kondensering ved temperaturforskjeller. Selv om det ikke er avdekket tegn på skader, betyr ikke dette nødvendigvis at det ikke foreligger skader i eller i forbindelse med krypkjelleren.

- Det er avvik:
- Det er manglende fuktsperre på bakken.

- Tiltak:
- Fuktsperre på bakken bør etableres.

Gulvet bør isoleres og det bør etableres vindspærresjikt med stubbloft.

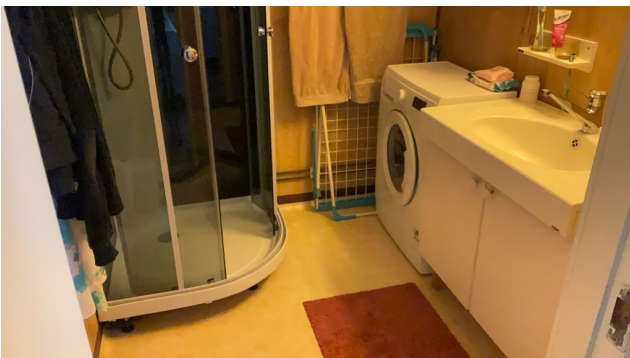
Tilliggende konstruksjoner våtrom

Hulltaking er foretatt uten å påvise unormale forhold.
Hulltaking ble foretatt i vegg fra gang mot våt sone bad.
Det ble målt relativ luftfuktighet i vegg og det ble gjort visuell inspeksjon.
Det ble ved målinger og visuell inspeksjon ikke påvist tegn på fuktskader.

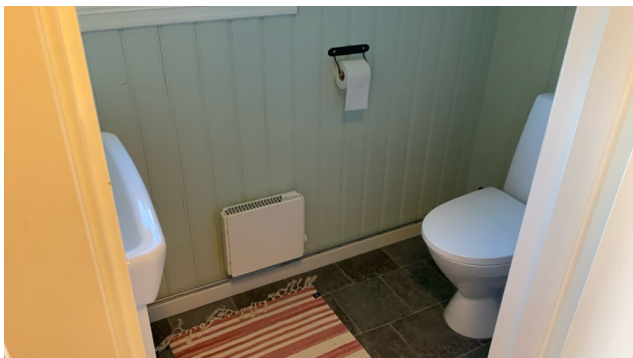
! TG 2 Vannledninger

- I forbindelse med oppgradering av våtrom vil det være naturlig med utskifting av rør.
- Det er ikke behov for utbedringstiltak siden anlegget fungerer i dag, men ut ifra alder kan skader plutselig oppstå på eldre anlegg.

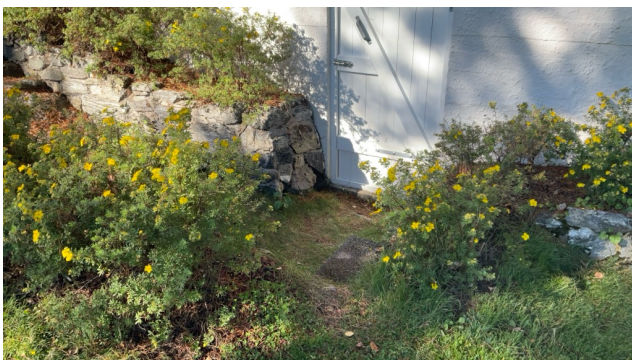
TG 3 Utvendige vann- og avløpsledninger

Utvendige avløpsrør er av plast.

- Det foreligger ingen dokumentasjon på vannkvaliteten på brønnvannet.
- Det er avvik:
