Tilstandsrapport

Fritidsbolig

Krekvollen 17, 8093 KJERRINGØY

Befaringsdato: 12.06.2025

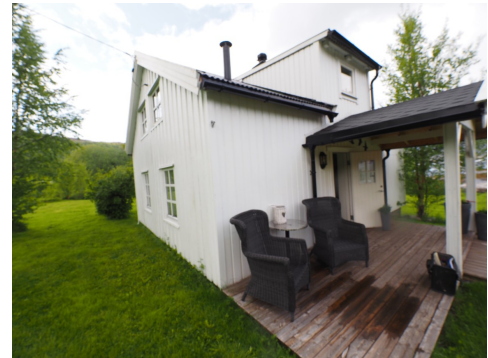
TG 2 Nedløp og beslag

Nedløp og beslag i stål.

- Det bør lages system for bortledning av vann fra taknedløp ved grunnmur.
- Det er ikke krav om utbedring av snøfangere opp til dagens krav.

Kostnadsestimat: 10 000 - 50 000

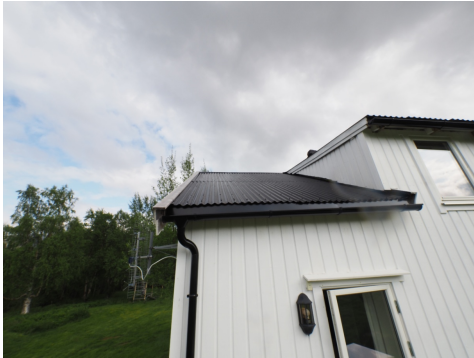
Takkonstruksjon/Loft

Taket har store nedbøyninger som bør utbedres.

Kostnadsestimat: 100 000 - 300 000

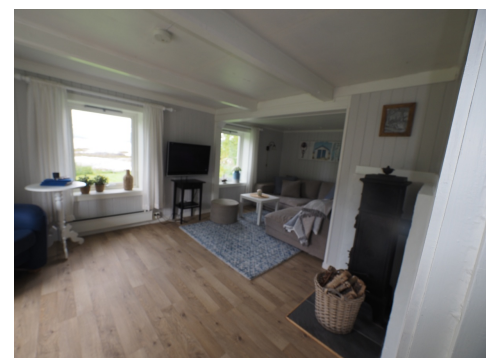
Etasjeskille/gulv mot grunn

Bjelkelag som er skiftet for 12 år siden med ny isolasjon i 1 etg. Det er store avvik skjevheter i gulvene. Spesielt etg skillet mellom 1 etg og lofet.

- Målt høydeforskjell på over 20 mm innenfor en lengde på 2 meter. Tilstandsgrad 3 gis med bakgrunn i standardens krav til godkjente måleavvik.
- Målt høydeforskjell på over 30 mm gjennom hele rommet. Tilstandsgrad 3 gis med bakgrunn i standardens krav til godkjente måleavvik.

Store avvik på gulvet i 2 etg dette bør rettes opp.

Kostnadsestimat: 100 000 - 300 000

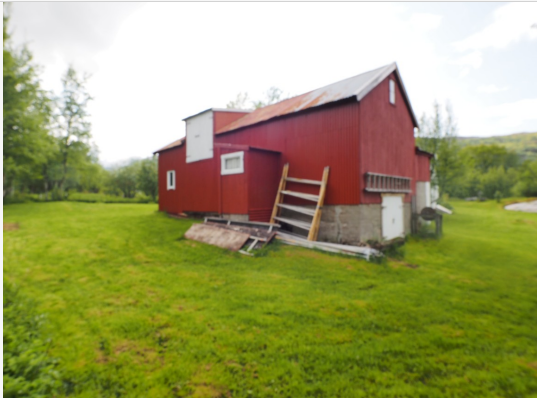
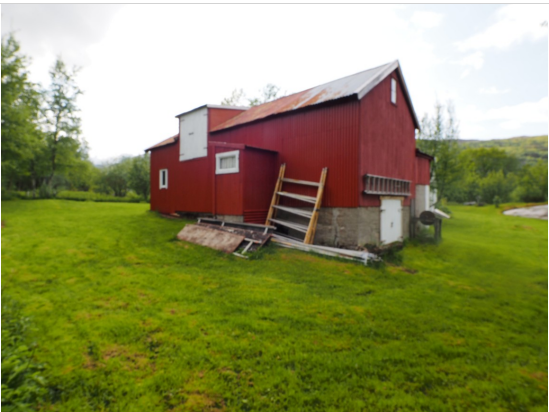
Fjøs

Fjøsen er en eldre fjøs som trenger generell oppgradering på innvendig og utvendige flater. Fjøsen fungerer til det bruken det brukes til i dag som enkel lagringsplass.

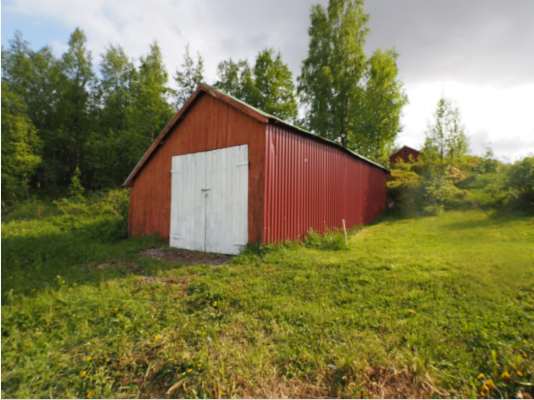
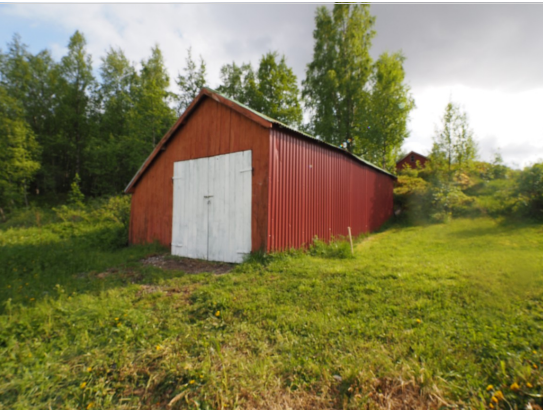
Naust

Det er noe lekkasjer fra taket.

Naustet trenger oppgradering på alle flater.
