Helsetvegen 6 2407 ELVERUM

Tilstandsrapport Eierskifte

Boligtype: Enebolig

Byggeår: 2002

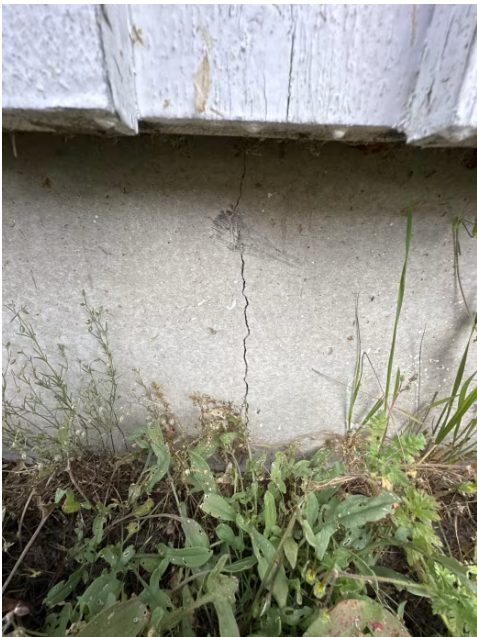
6.2 Grunnmur og fundament

Det registreres mindre riss i grunnmursplater. Dette er ikke uvanlig og vurderes ikke å ha vesentlig konstruksjonsmessig betydning slik dette fremstår i dag.

Det registreres mindre sprekker i grunnmursplater.

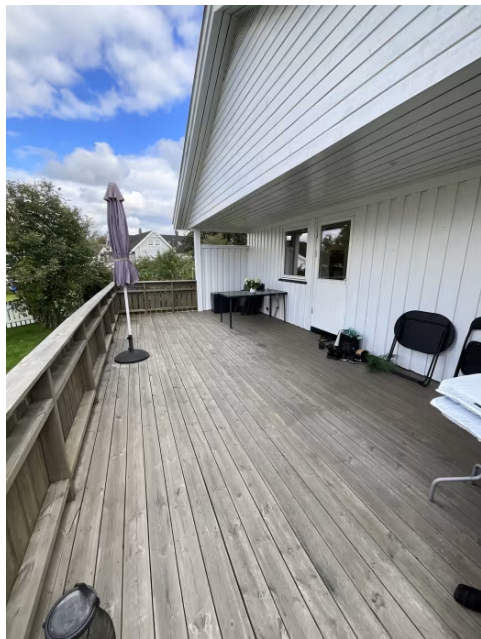
6.3 Balkong, terrasse, platting

Viser delvis overbygget terrasse mot vest med adkomst fra stue og terreng.

Ingen vesentlige avvik eller skader ble registrert. Normalt periodisk vedlikehold må påregnes.

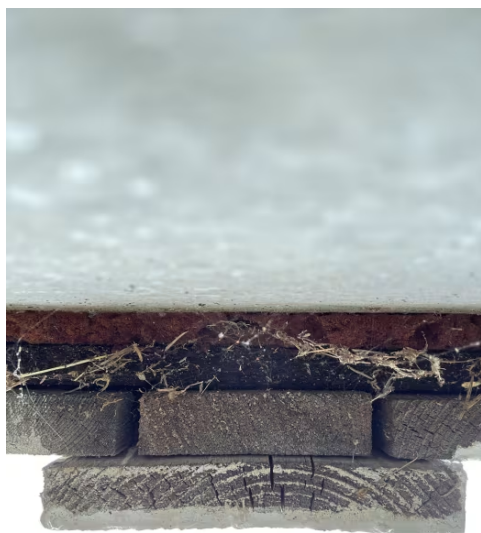
6.5 Yttervegger

Det er stedvis værslitt/oppsprukket trevirke/trepaneler.

Det er benyttet klosser som musesperre bak kledning. Dette har medført stedvis redusert lufting. Det er ikke manglende musetetting som følge av at kledningen ikke er luftet.

Panel er avsluttet nærmere terreng enn hva som er anbefalt. Det anbefales at kledningen avsluttes minimum 30 cm over terreng.

Det er benyttet klosser som musesperre bak kledning. Dette har medført stedvis redusert lufting. Noe varierende utførelse av malebehandling ved endeved. Kledningsbord uten etablert dryppkant.

Det bør foretas tiltak for å bedre lufting av kledningen.

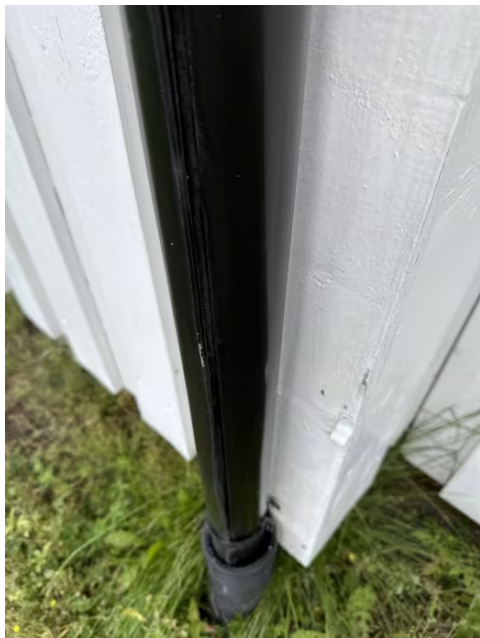
6.7 Renner og nedløp

Det ble registrert buling/skade i nedløpsrør som er et symptom på frostspreng.

Overvåk tilstanden jevnlig. For å få tilstandsgrad 0 eller 1 må beslag/renner/nedløp skiftes ut, men tidspunktet for når dette er nødvendig er vanskelig å si noe om. Takrenner og beslag skiftes normalt sammen med taktekking.

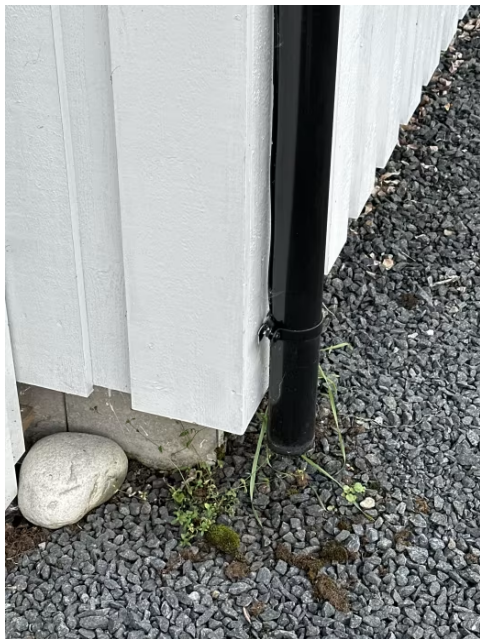
Taknedløp er avsluttet over bakken uten utkast

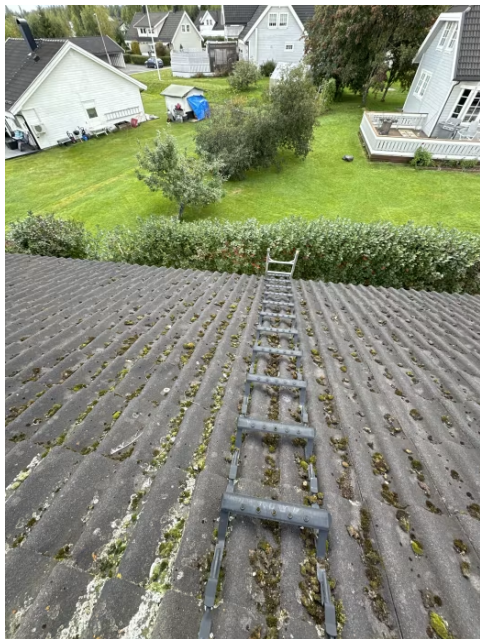
6.9 Taktekking

Taktekkingen har mose og slitasje på grunn av elde.

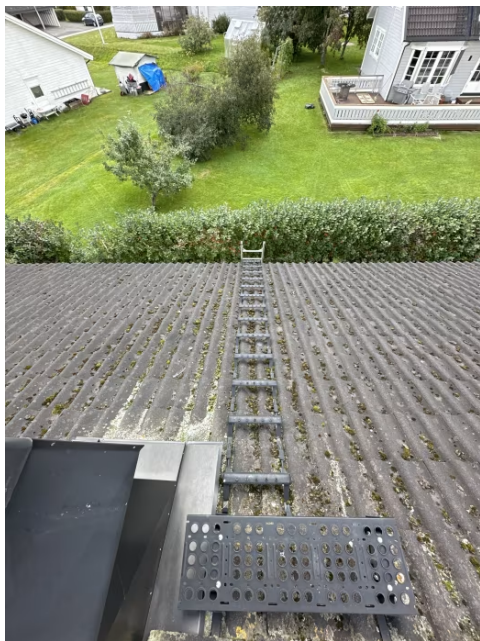
6.10 Utstyr på tak

Det er ikke etablert noen snøfanger på taket.

Viser takstige og feieplattform.

Snøfanger må etableres for god personsikkerhet.

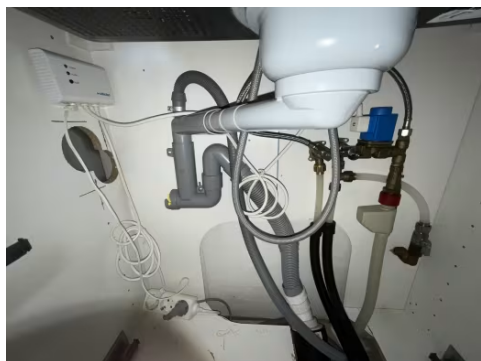
Viser vann og avløpsinstallasjoner under kum. Skjøteledning anbefales fjernet.

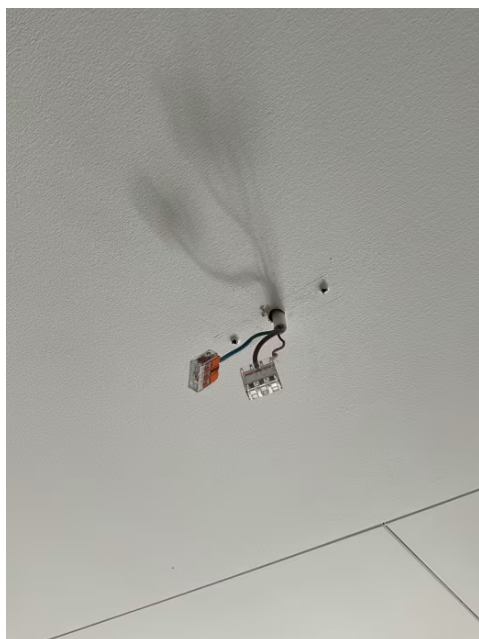
6.17 Elektrisk

Kabel ved himling over spisestue må avsluttes forskriftsmessig.

Viser kabel over spisebord. Kabel er ikke avsluttet forskriftsmessig.

Med bakgrunn i de registrerte avvik bør det gjennomføres en utvidet el-kontroll av en kvalifisert elektrofaglig person.

Det bør feilsøke på stikkontakt uten strøm. Kabel over spisebord må avsluttes fagmessig.

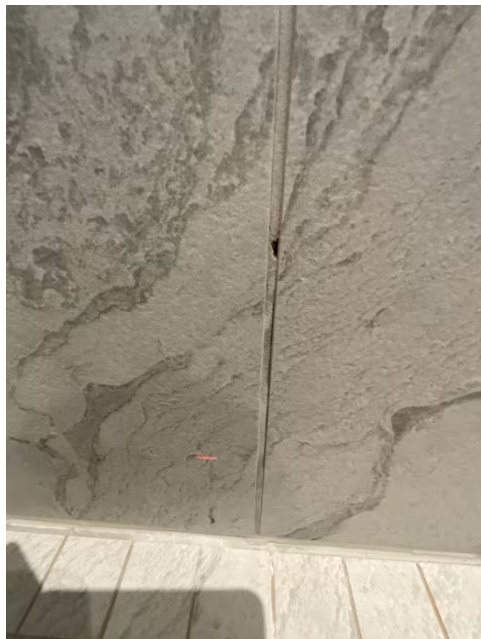
Det registreres riss / sprekker i flisfuger på vegg i dusjsonen. Lokal utbedring må påregnes.

Det registreres sprekk i flisfuge i dusjsonen.

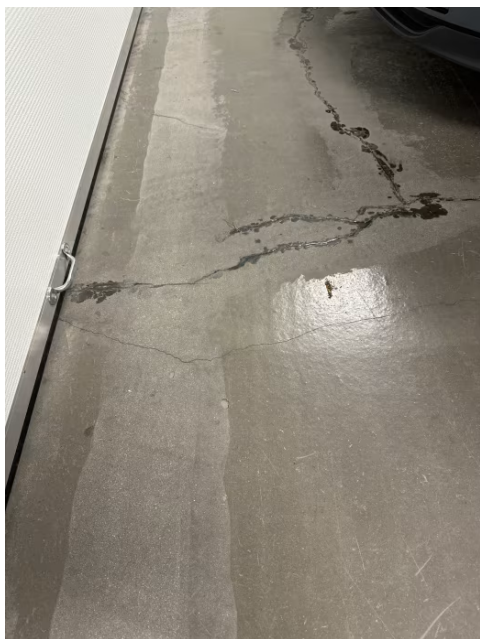
Det registreres stedvis sprekker ved gulv i garasje. Dette er en sak mellom utbygger og hjemmelshaver, anbefaler ytterligere undersøkelser.

Det registreres sprekker i gulv. Anbefaler ytterligere undersøkelser.
