# Tilstandsrapport

Enebolig

Høsbjørvegen 211, 2388 BRUMUNDDAL

Befaringsdato: 30.06.2025

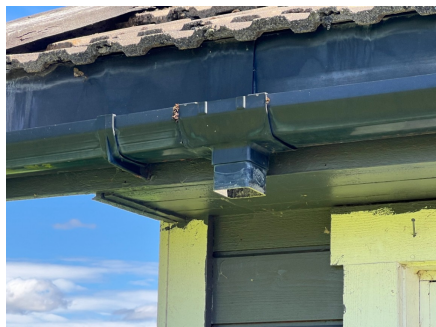
Takrenne uten nedløp.

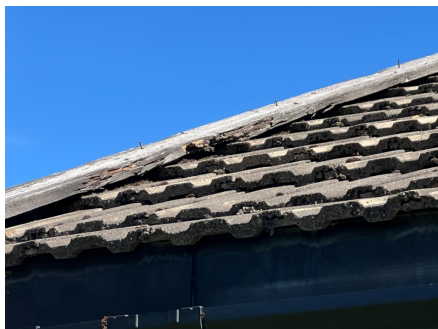
Råteskader i vindski- isbord- fremsiden venstre side, og flere steder ellers.

Råteskader i vindski- isbord- fremside- venstre side.

- Det må foretas tiltak for å lukke avviket.

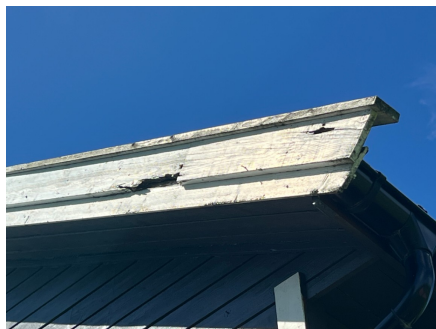
Råteskader i vindskier på baksiden- over innglasset terrasse.

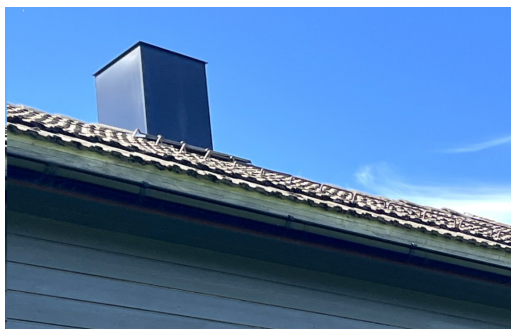
Bakside- Ikke forkantbeslag mellom tak/takrenne

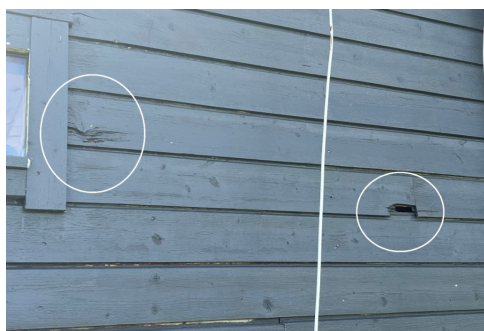
Råte og hull i kledning- (Innglasset terrasse)

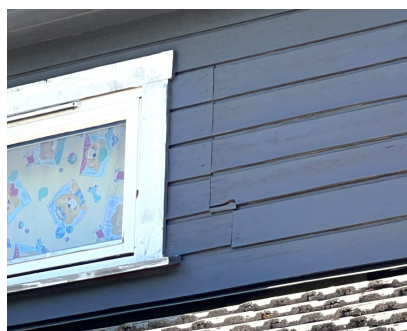
Takoppløft- Innskjøtede kledningsbord.

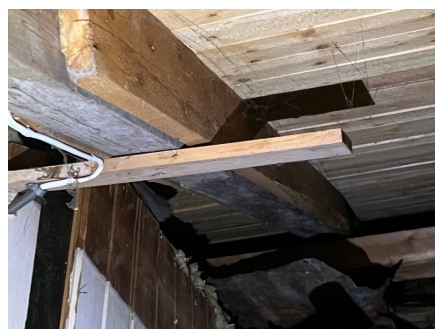
Bilde: Påmonteret bord på bjelker.

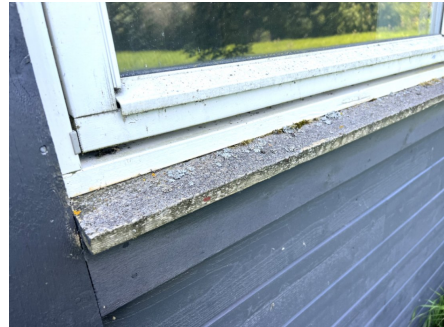
Vannbrett uten beslag og groing.

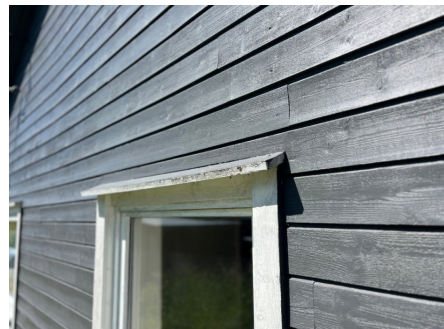
Vannbrett over vinduer uten beslag.

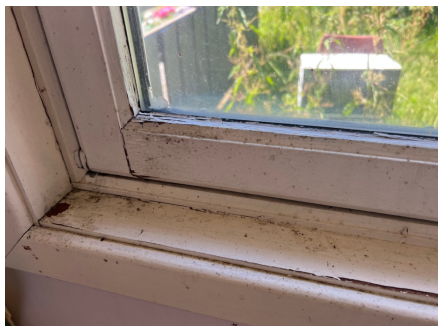
Gang 1. Etg: Punktert vindu, svertesopp og avflassing.

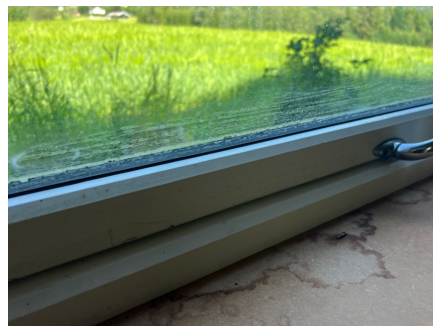
Sov 1. Etg: Punktert vindu.

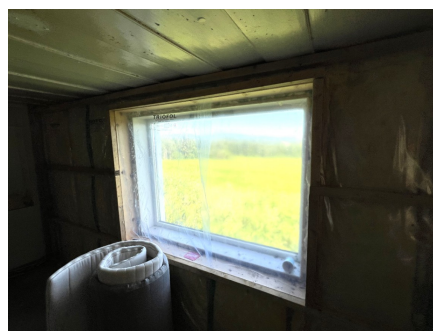
Stue 1. Etg: Uferdig og plast i front av vindu.

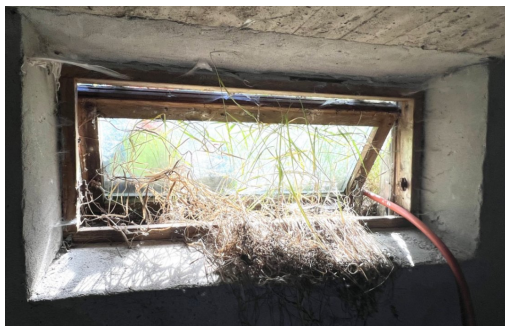
Åpent kjellervindu.

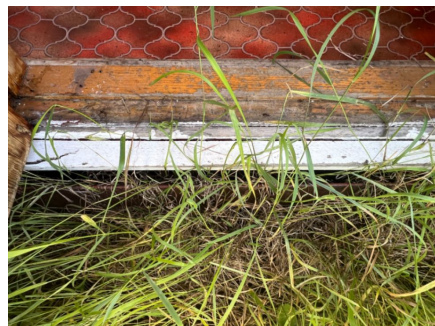
Vannbrett og dørterskel.

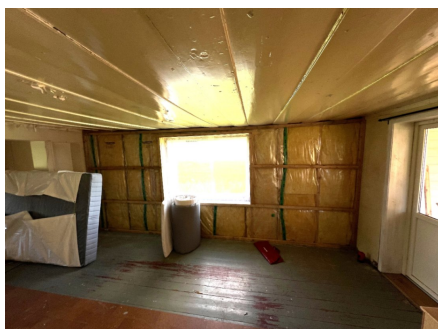
Stue 1. Etg: Gulv er skadet/defekt. Utført isolert vegg er ikke ferdigstilt. Avflassing av maling i himlig.

1. Etg: Stue. Skadet gulv, Uferdig utforet vegg.

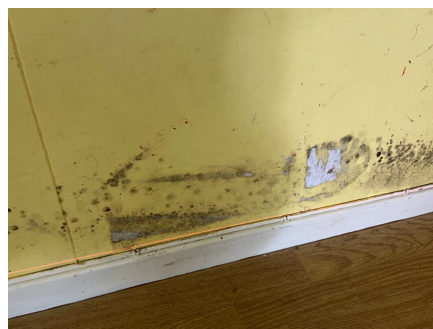
Muggsopp på soverom skyldes som regel for høy fuktighet og dårlig ventilasjon. Typiske årsaker er kondens på kalde flater, som vinduer og yttervegger. Menneskelig aktivitet, som utånding og dusjing, kan også bidra til økt fuktighet.

1. Etg: Soverom. Muggdannelser.

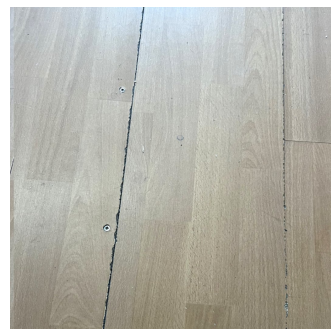
Kjøkken 2. Etg: Laminatgulv er nedskrudd, skadet, har skjelheter og svikt i gulv.

2. Etg: Kjøkken. Nedskrudd gulv.

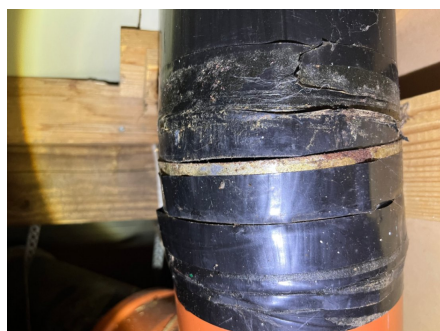
Utett rørskjøt på røret.

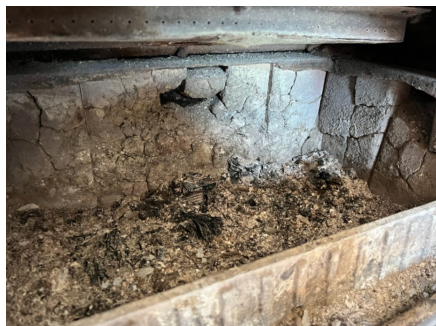
Peisovn har defekte ildfaste stein innvendig. Ovn står skjevt pga skjevhet i gulv.  
Riss/sprekker på pipe- mur/puss.

Peisovn 2. etg: Innvendig. Defekte ildfaste stein.

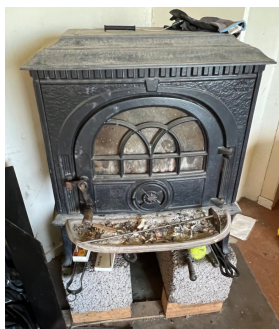
Peisovn i 1. etasje har er plassert på treklosser og Leca klosser.  
Peisovnen har sprekke i metall- innvendig bakkant.  
Sprekk i fm innmuring av piperør i pipe.  
Pipevanger i stuehimling ifm pipe, har sprekker og har løsnet på den ene siden av pipen.  
Riss/sprekker i mur/pipe.  
Brannmur mellom stue og soverom har større sprekker (synlig i gult soverom).  
Kjeller:  
Det er en del sotrenning under feieluke.

Peisovn 1. etg. Sprekk i bakkant innvendig.

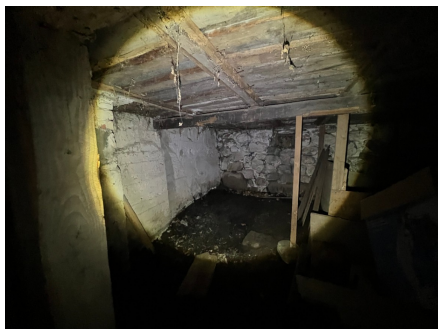
Eldre kjeller: Del av blindkjeller ligger bla. til venstre bak murvegg.

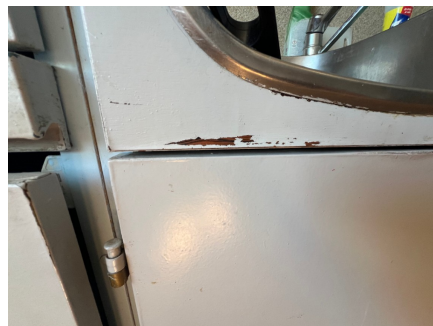
Skader/Merker i front.

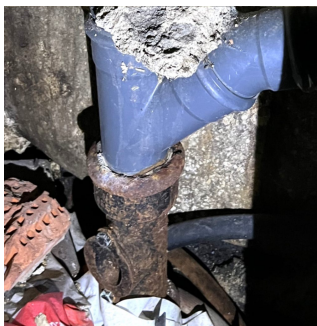
Det er en del korrosjon (rust) på soilrør i kjeller.

Stakeluke og rust (korrosjon) på soilrør i kjeller.

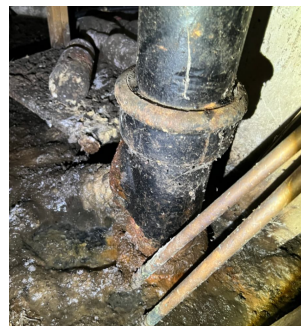
Soilrør med rust (korrosjon) i kjeller.

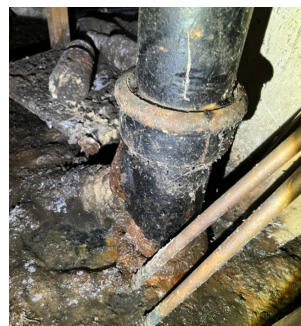
Soil hovedavløpsrør. Korrosjon

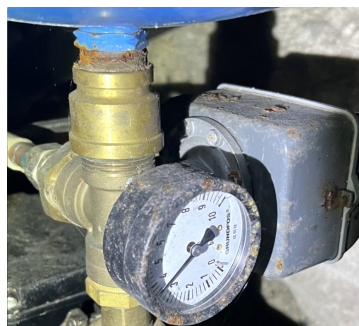
Korrosjon i overgang tank/pumpe. Noe korrosjon på vannpumpe.

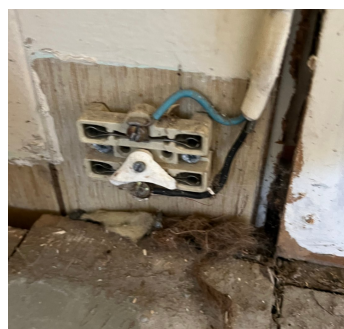
Stue 1. Etg: Defekt stikkontakt.

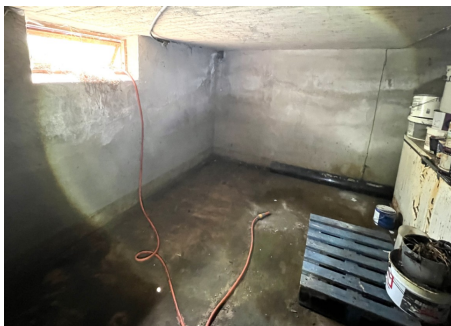
Nyere del av kjeller: Fukt og saltutslag.

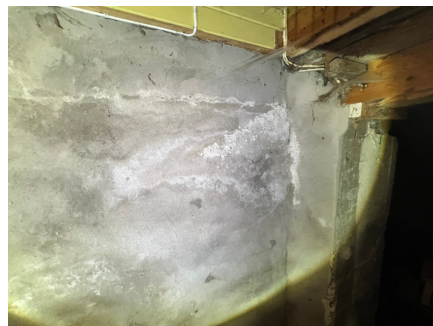
Nyere del av kjeller: Saltutslag på innervegg.

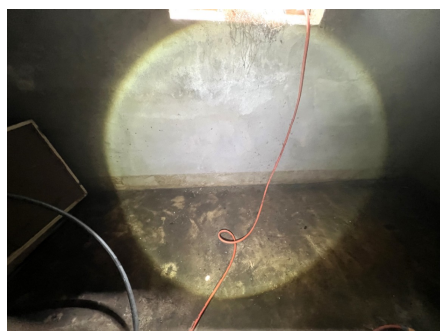
Nyere del av kjeller: Fukt .

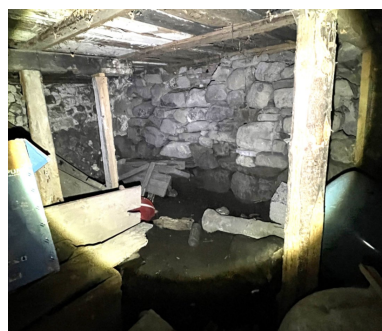
Eldre kjeller: Fult på grunnen.

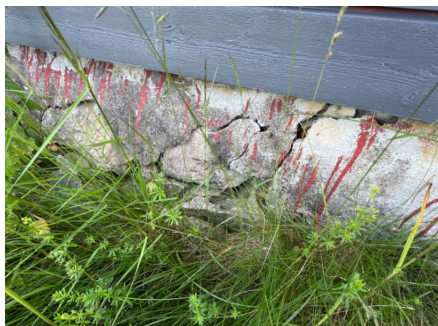
Utvendig: Sprekker i mur.

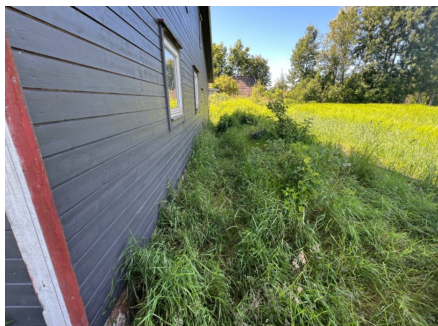
Nordside- Gavlvegg: Fall mot boligen.

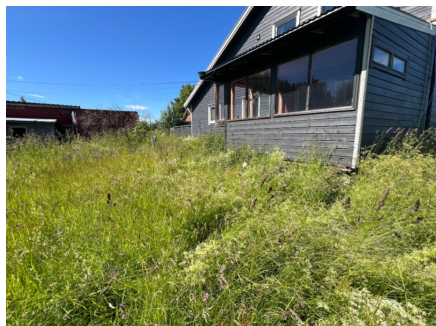
Sørside- Gavlvegg: Flatt og fall ut fra boligen.

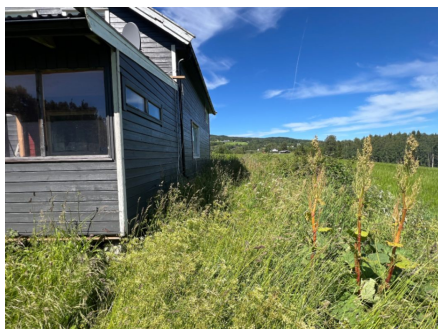
Baksiden- Flatt og noe fall langs boligen.

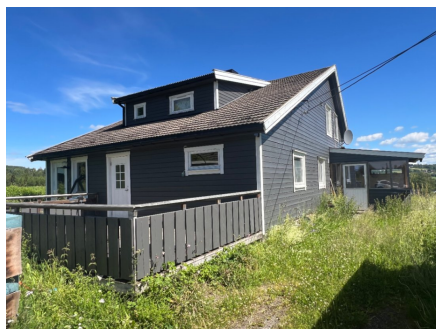
Fremside og gavlvegg sørside mot innglasset terrasse: Flatt.

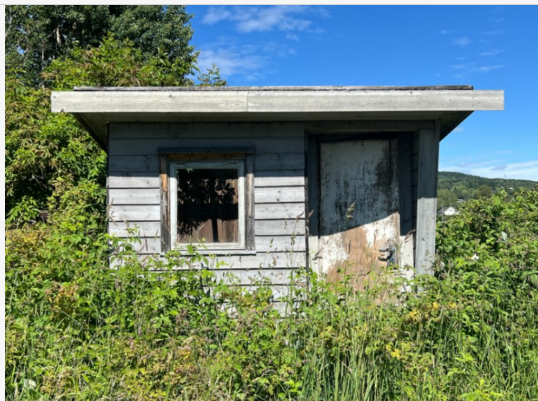
Bygningen bærer sterkt preg av manglende vedlikehold, og er tilnærmet kondemnabelt.  
Det ikke tak/taktekking.
